經濟部水利署
維護管理階段生態調查評析表

工程主辦機關	新竹市政府	提交日期	民國 112 年 12 月 20 日
工程名稱	C1-1 港南運河親水再造計畫案 工程期程:107年3月1-108年10月5日		
生態檢核團隊	逢甲大學水利發展中心	縣市/鄉鎮	新竹市/香山區
		工程座標 (TWD97)	起(X241084, Y2746605) (X241036, Y2746597) 迄(X240642, Y2746600) (X240696, Y2745646)
工程概述:以簡化設計為主軸,拆除老舊設施,改善閒置空間並設置親水平台,加強綠化,重塑自然親水園區。			
1. 棲地照片紀錄:(拍照位置、日期)

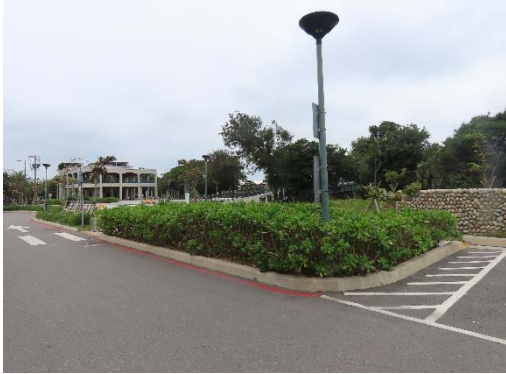
【照片 1】草海桐，生長良好。

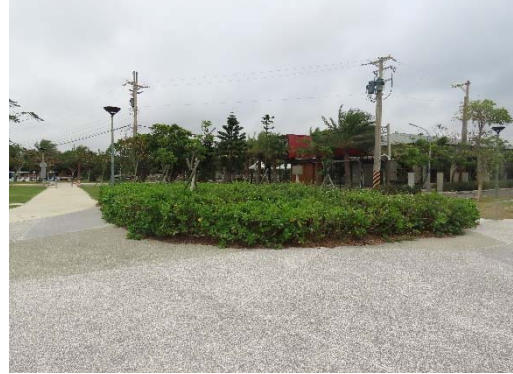
【照片 2】草海桐，生長良好。

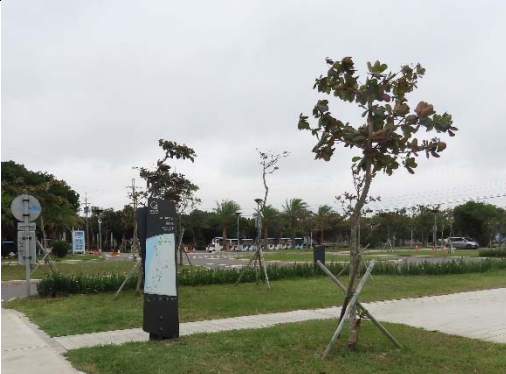
【照片 3】桃金娘，生長良好。

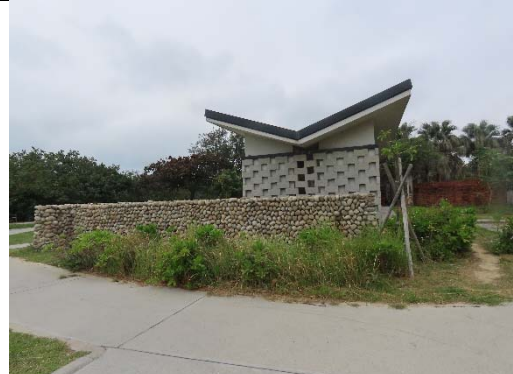
【照片 4】草海桐，建議清除周邊雜草以維護景觀。

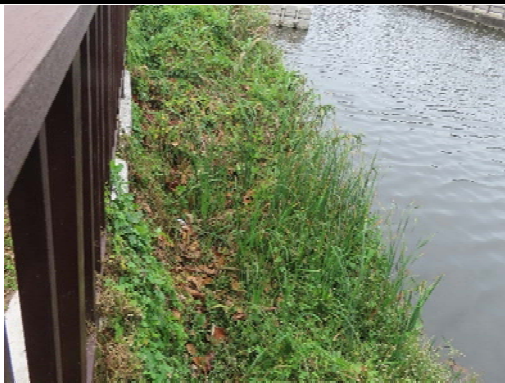
【照片 5】水燭，生長狀況不佳，周邊被鶉草、小花蔓澤蘭等植栽佔據。

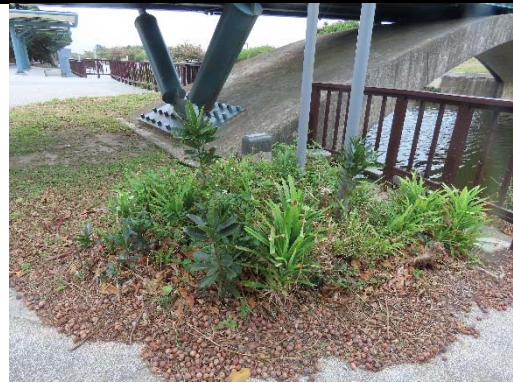
【照片 6】香林投，生長良好。

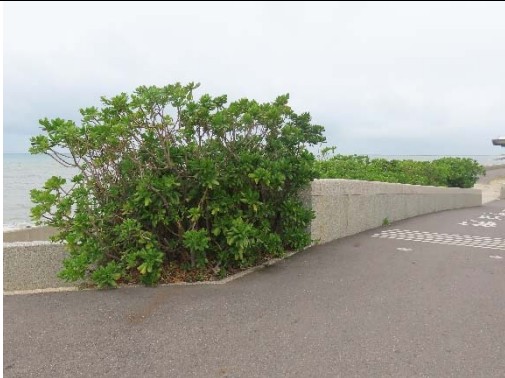
【照片 7】草海桐，生長良好。

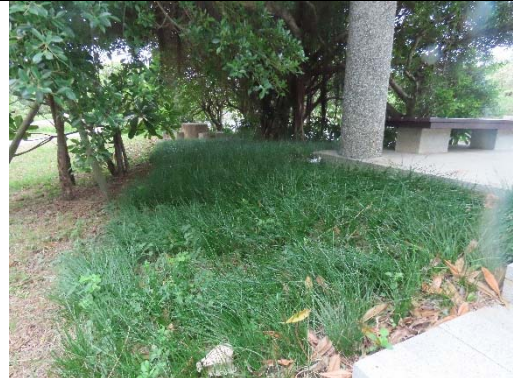
【照片 8】蔥蘭，生長良好。

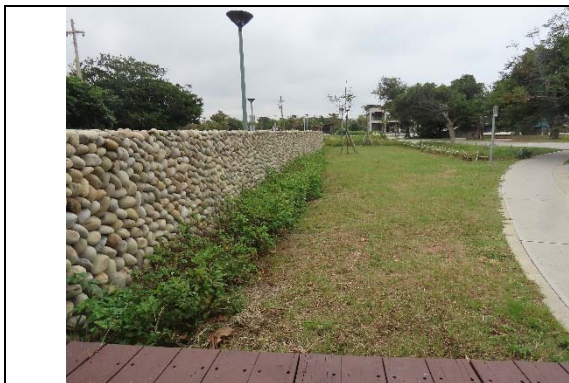
(1) 112/12/19 現勘發現運河邊有強勢外來種小花蔓澤蘭入侵生長，兒童遊樂區旁排水渠道也有大花咸豐草成片生長，後續可針對外來入侵種進行清除。現況照片及分布位置詳述如下圖表。

【照片 1】大花咸豐草

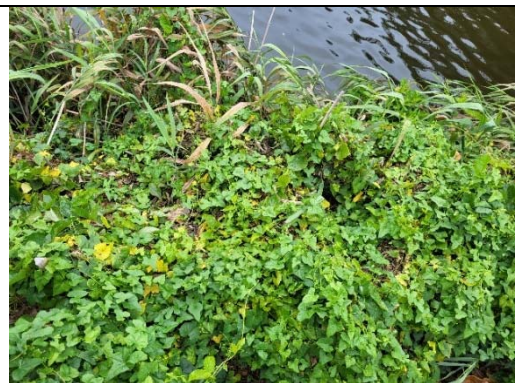
【照片 2】小花蔓澤蘭
