經濟部水利署  
維護管理階段生態調查評析表

工程主辦機關	新竹市政府	提交日期	民國 112 年 12 月 4 日
工程名稱	A3-1B 新竹左岸濱水廊道景觀營造計畫-生態池與渠道優化工程 工程期程:109 年 5 月 20~110 年 2 月 4 日		
生態檢核團隊	逢甲大學水利發展中心	縣市/鄉鎮	新竹市/北區
		工程座標 (TWD97)	(X:250356,Y:2745297)

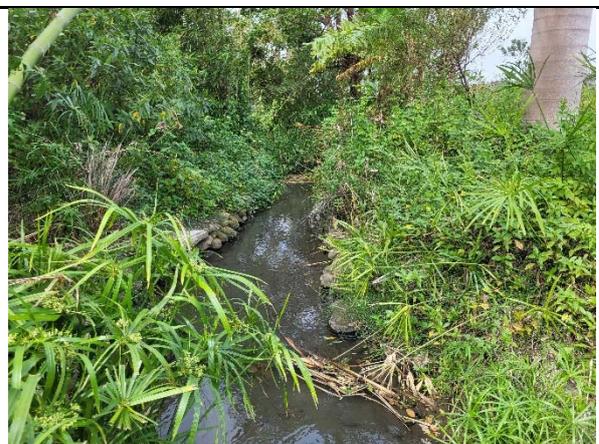
概述：維管階段

日期:2023/11/24

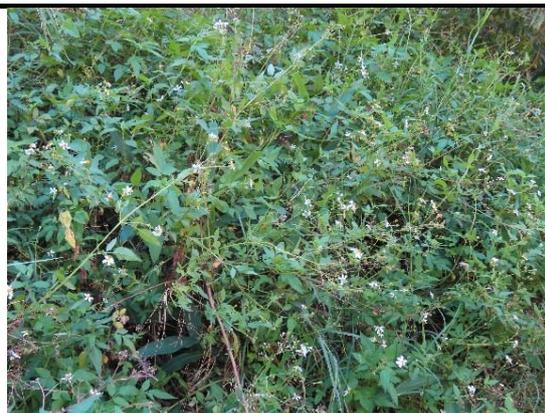
現勘發現生態池邊坡上有大花咸豐草大範圍入侵生長。(拍攝日期:112/11/24)

- (1) 112/11/24、30 現勘發現水池邊坡上有大花咸豐草大範圍入侵生長，生態渠道部分區段也有外來入侵種小花蔓澤蘭、象草及大花咸豐草成片生長，且有侵占、覆蓋野薑花及原生種台灣澤蘭等植物之情形，後續可針對外來入侵種進行清除。外來入侵種分布位置如下圖。

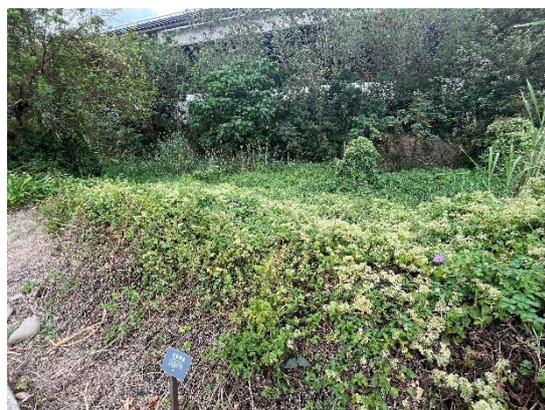
原生種台灣澤蘭其生存空間已被外來入侵種小花蔓澤蘭及象草侵占並覆蓋，現場已無發現台灣澤蘭生長。(拍攝日期:112/11/30)

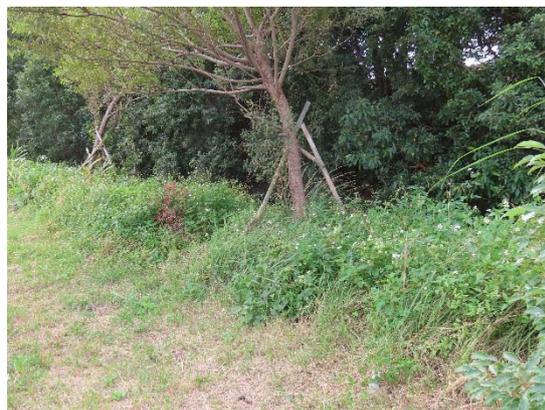
外來入侵種大花咸豐草成片生長。(拍攝日期:112/11/30)

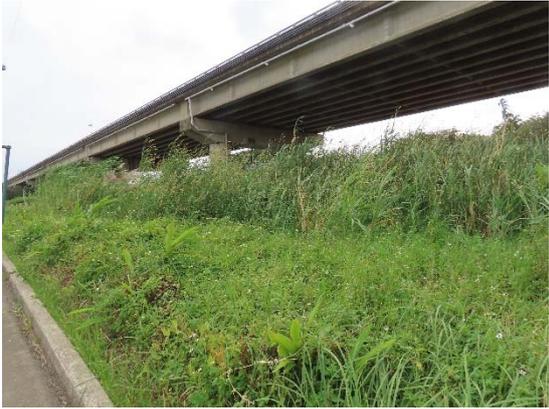
<p>外來入侵種大花咸豐草、小花蔓澤蘭、象草大範圍生長，且已侵占到野薑花等植物的生存空間。另有發現寄生植物菟絲子。 (拍攝日期:112/11/30)</p>
<p>步道及相關設施鋪面：對於步道及相關鋪面材質選擇，應於滿足運動及遊憩安全條件下，選擇高透水鋪面以減少地表逕流及提昇整體自然度。</p>

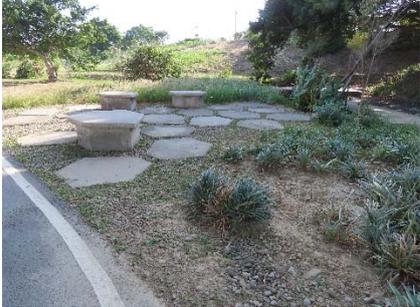
<p>經檢視休憩區域有進行透水性設計方式，但步道為PC不透水材質。</p>
<p>現有植物保存保留移植及補植方向：工區範圍內如有胸高直徑大於20公分者或其它經建議保留樹木均予以列為保全對象；於補植及新植植栽等景觀改良部份，應優先考量適合當地生長之原生植物種類，其次為非當地原有之原生植物，並應同時儘量清除當地既有之外來入侵植物。</p>	<p>因無相關前期計畫補植規劃內容，故無法確認實際補植的樹種及區域。</p>
<p>生態保全對象造冊-既有植栽分布圖（資料來源：「全國水環境改善計畫」【新竹左岸濱水廊道景觀營造計畫委託規劃設計(含監造)開口技術服務】生態保育措施計畫書，新竹市環保局，109年03月）</p>

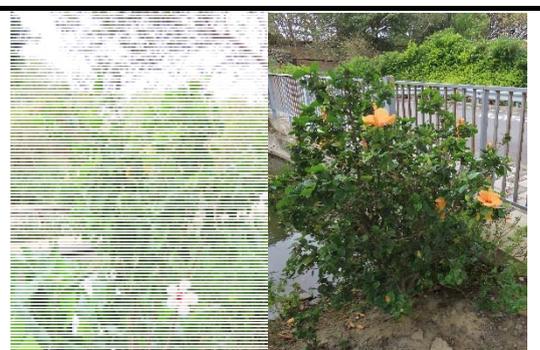
(2)扶桑:有確實保留，且生長良好

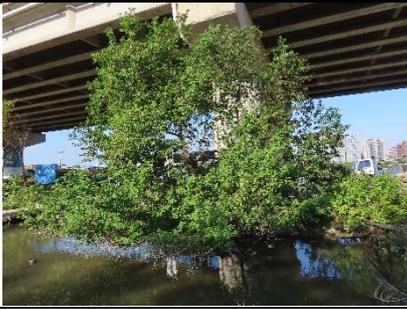
(3) 朴樹: 根據圖說位置，現場未找到

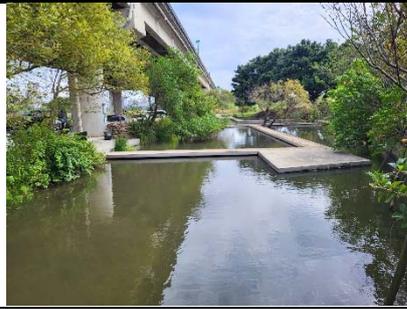
(4) 波羅密: 根據圖說位置，現場未找到

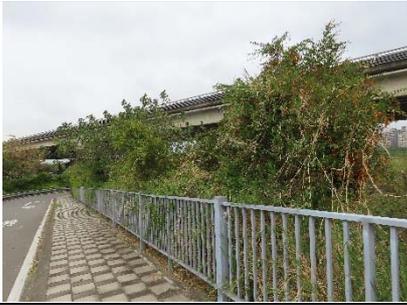
(5) 櫻花: 根據圖說位置，現場未找到

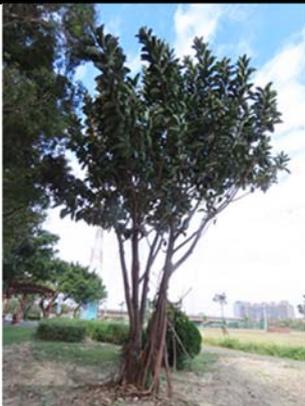
(6) 橡膠樹: 有確實保留，且生長良好

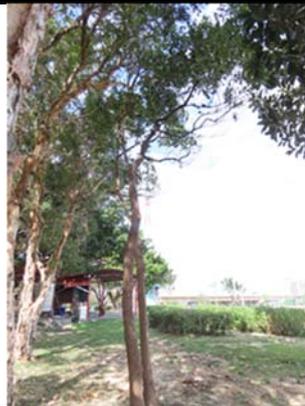
(7) 樟樹: 有確實保留，但樹葉些微稀疏

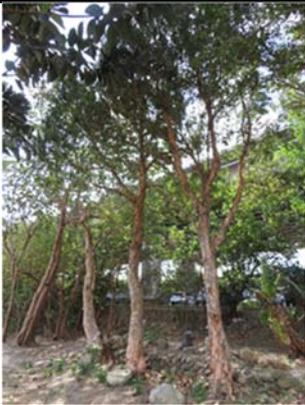
(8) 白千層: 有確實保留，且生長良好

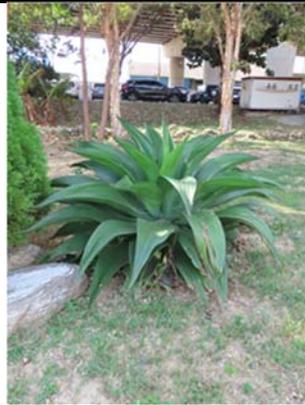
(9) 龍舌蘭: 有確實保留，且生長良好

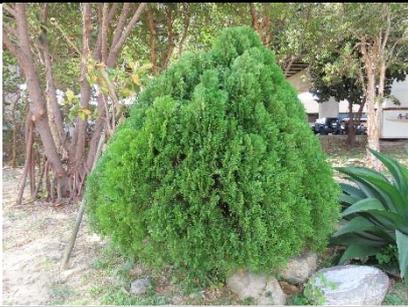
(10)黃金扁柏:有確實保留，且生長良好

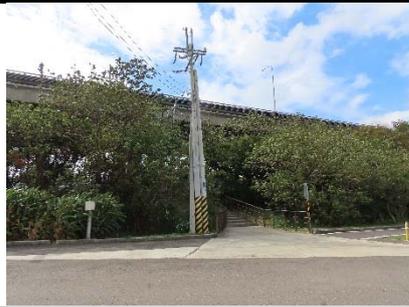
(11)構樹群:有確實保留，且生長良好

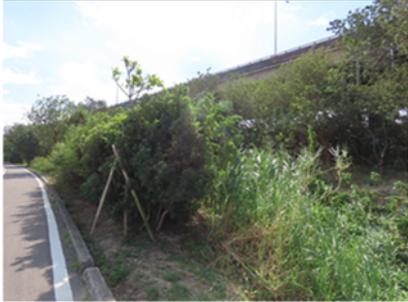
(12)櫻花:根據圖說位置，現場未找到

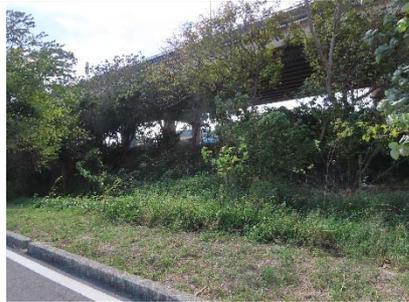
(13)楊梅:根據圖說位置，現場未找到

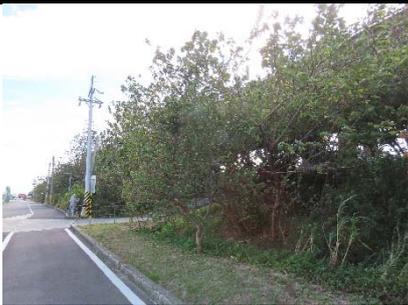
(14)台灣欒樹:根據圖說位置，現場未找到

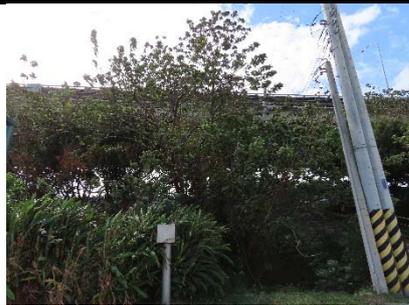
(15)茄冬:根據圖說位置，現場未找到

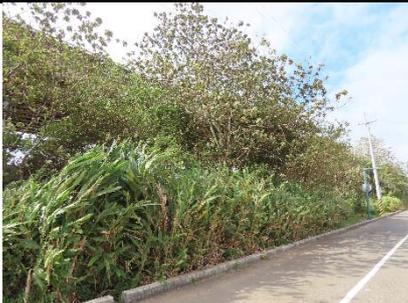
(16)黃槿:根據圖說位置，現場未找到

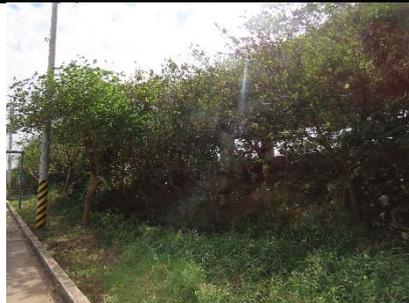
(17)文珠蘭:根據圖說位置，現場未找到

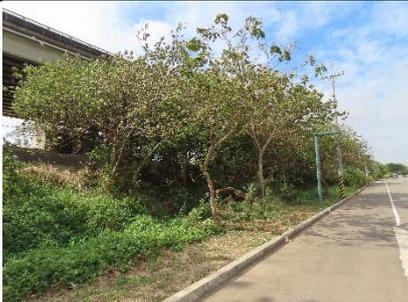
(18)扶桑:根據圖說位置，現場未找到

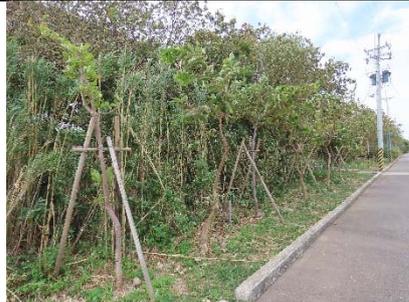
(19)紫薇:根據圖說位置，現場未找到紫薇，但有大花紫薇

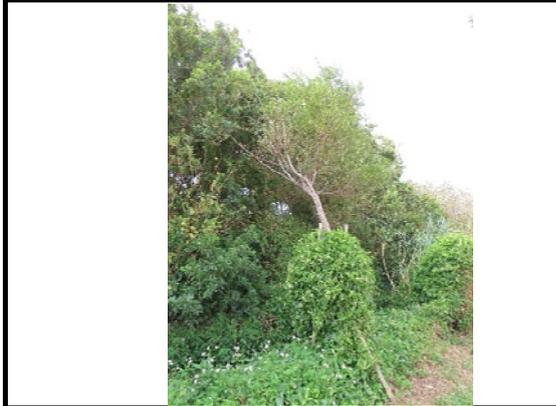
(20)水柳:有確實保留，但樹木下方有小花蔓澤蘭攀爬，建議移除

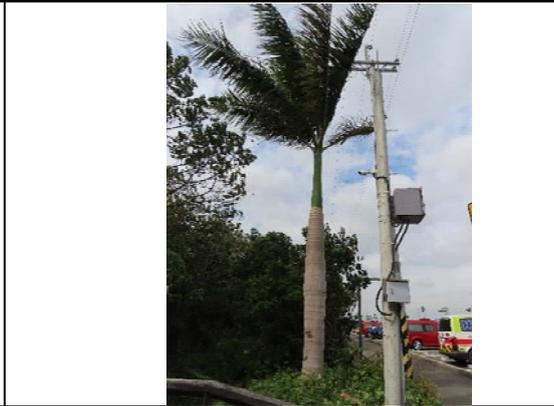
(21)大王椰子:有確實保留，且生長良好

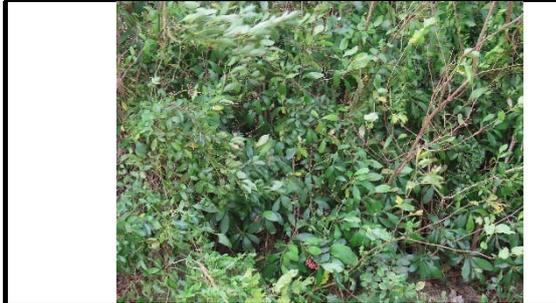
(22)春不老:有確實保留，且生長良好

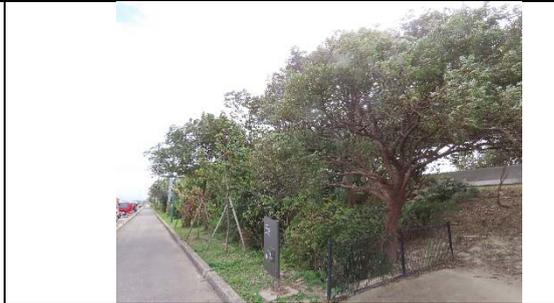
(23)綠竹:根據圖說位置，現場未找到

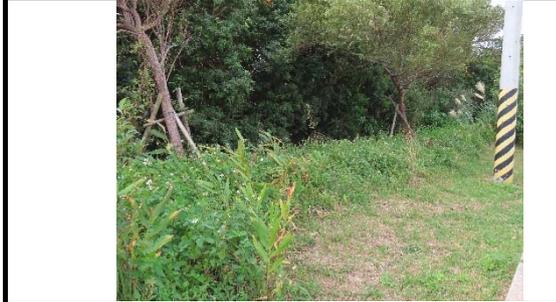
(24)榔榆:根據圖說位置，現場未找到。並且該地區有外來入侵種大花咸豐草生長

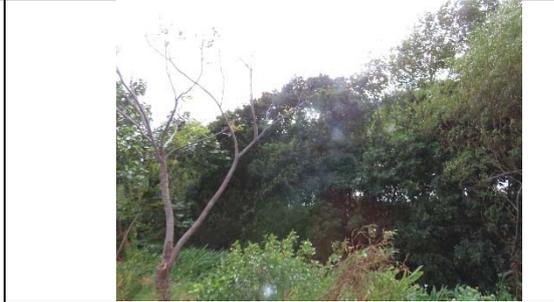
(25)金露花:根據圖說位置，現場未找到。

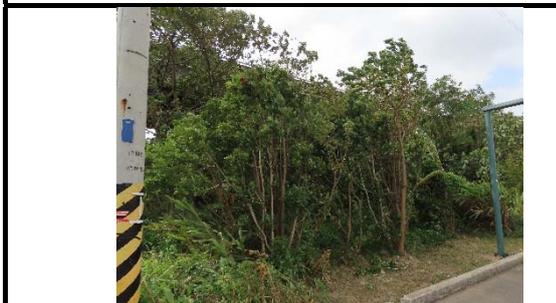
(26)台灣海桐:有確實保留，且生長良好

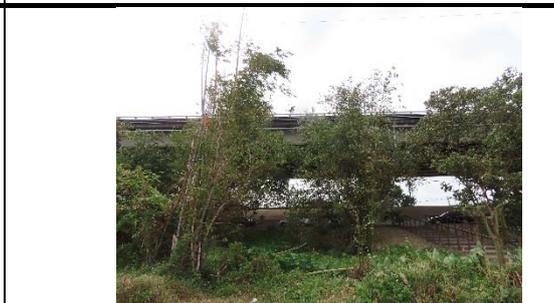
(27)垂榕:根據圖說位置，現場未找到
