經濟部水利署
維護管理階段生態調查評析表

工程主辦機關	新竹市政府	提交日期	民國 112 年 12 月 14 日
工程名稱	A3-1D 新竹左岸濱水廊道景觀營造計畫-溪埔子濕地與柯子湖濕地優化工程(柯子湖) 工程期程:109 年 4 月 29-110 年 1 月 30 日		
生態檢核團隊	逢甲大學水利發展中心	縣市/鄉鎮	新竹市/東區
		工程座標 (TWD97)	柯子湖 X:251468 , Y:2744600

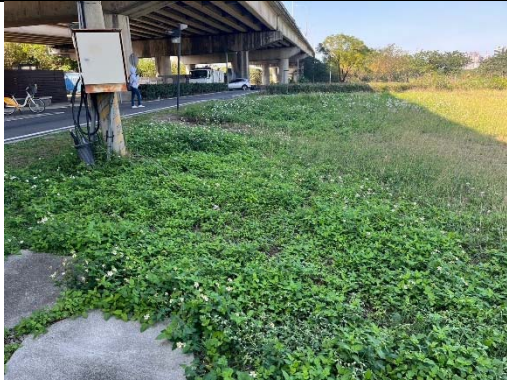
112/12/14 現勘發現柯子湖濕地周邊有成片大花咸豐草、銀合歡、象草及小花蔓澤蘭入侵生長。後續可針對外來入侵種進行清除。現況照片及分布位置詳述如下圖表。

【照片 1】大花咸豐草

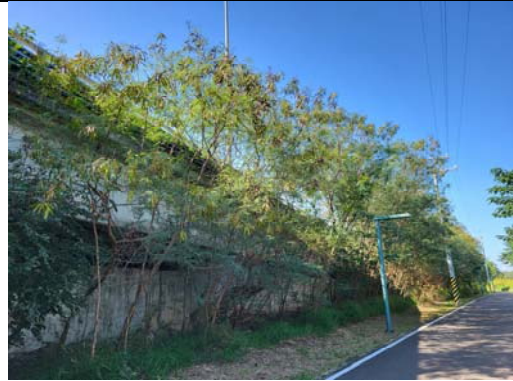
【照片 2】銀合歡

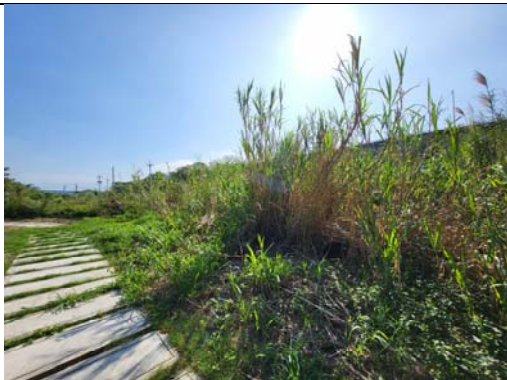
【照片 3】象草

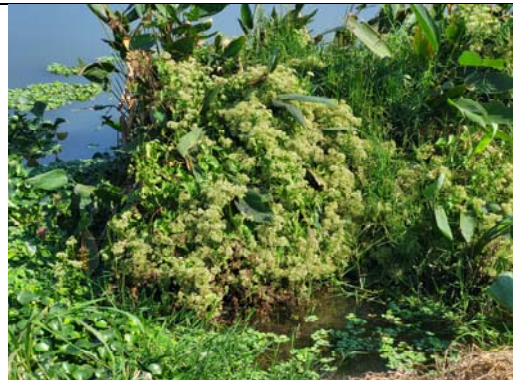
【照片 4】小花蔓澤蘭

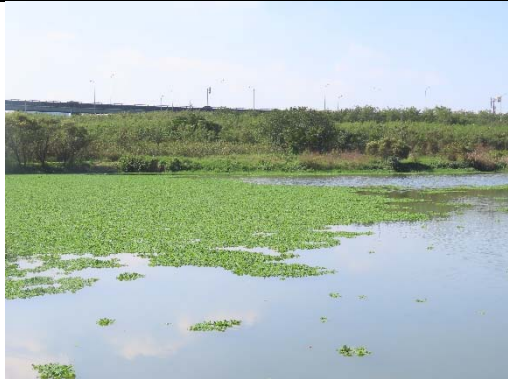
大面積之大萍生長覆蓋於湖面上
(拍攝日期:112/12/14)

(2) 建議定期清除部分之大萍及布袋蓮，因其適應力及繁殖力強，為水塘常見的強勢物種，易大面積生長佔滿水面，阻擋陽光透射入水下，從而造成其他水生動植物大量死亡。

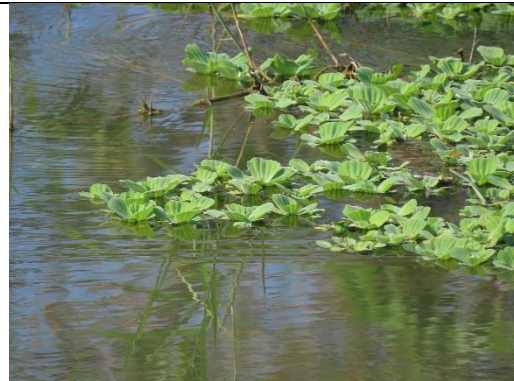
大萍
(拍攝日期:112/12/14)

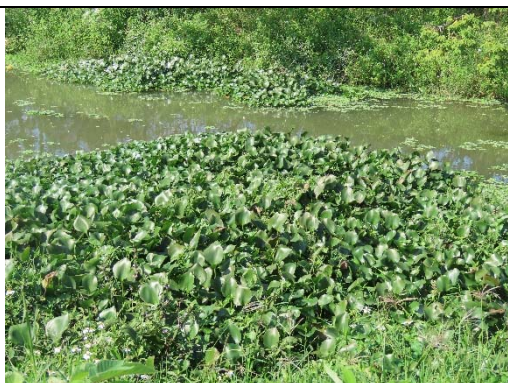
大面積之布袋蓮生長覆蓋於湖面上
(拍攝日期:112/12/14)

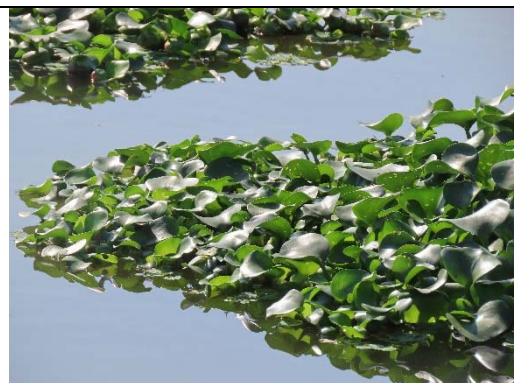
布袋蓮
(拍攝日期:112/12/14)
