經濟部水利署
維護管理階段生態調查評析表

工程主辦機關	新竹市政府	提交日期	民國 112 年 12 月 13 日
工程名稱	A3-1D 新竹左岸濱水廊道景觀營造計畫-溪埔子濕地與柯子湖濕地優化工程(溪埔子) 工程期程:109年4月29~110年1月30日		
生態檢核團隊	逢甲大學水利發展中心	縣市/鄉鎮	新竹市/北區
		工程座標 (TWD97)	溪埔子 X:247037, Y:2746649

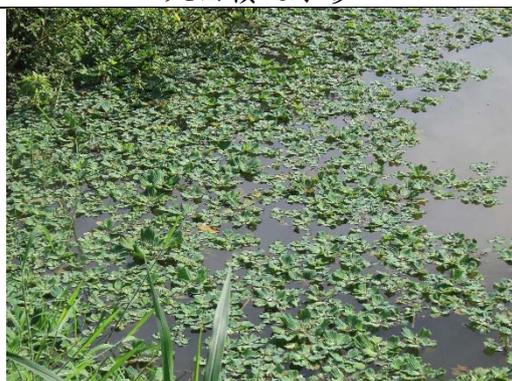
大面積之大萍

(2) 建議定期清除部分之大萍，因大萍適應力及繁殖力強，為水塘常見的強勢物種，易大面積生長佔滿水面，阻擋陽光透射入水下，從而造成其他水生動植物大量死亡。

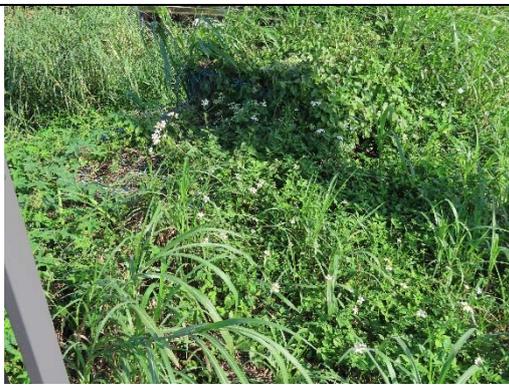
【照片 1】大花咸豐草

(1)112/12/13 現勘發現溪埔子濕地周邊有成片生長大花咸豐草、銀合歡、象草入侵生長。後續可針對外來入侵種進行清除。現況照片及分布位置詳述如下圖表。

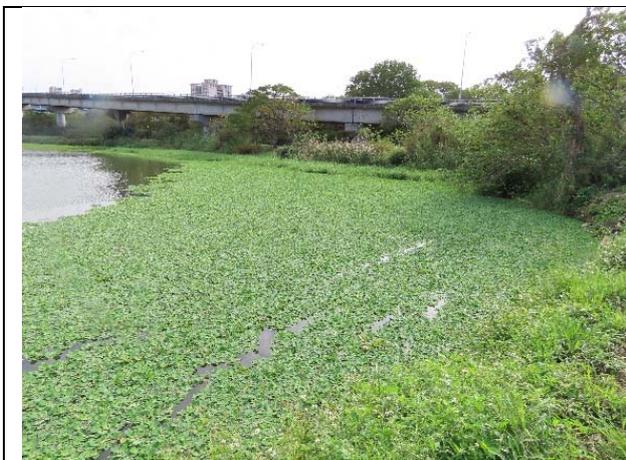
大面積之大萍生長覆蓋於湖面上
(拍攝日期:112/12/13)

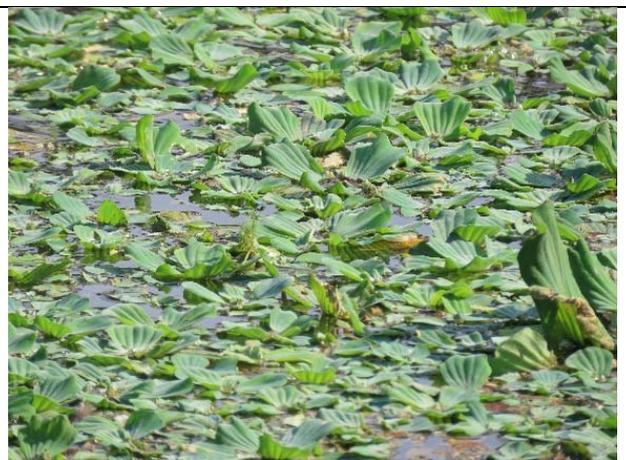
大萍
(拍攝日期:112/12/13)
