附表 D-01 現場勘查紀錄表

勘查日期	民國 110 年 2 月 23 日	填表日期	民國 110 年 3 月 1 日
紀錄人員	郭晉峰、梅瑋豐	勘查地點	新竹左岸生態環境與棲地改善工程工區範圍
人員	單位/職稱	參與勘查事項	
郭晉峰	景丰科技股份有限公司/專案經理	確認施工前設計階段生態保全對象、生態議題	
梅瑋豐	景丰科技股份有限公司/工程師	確認施工前設計階段生態保全對象、生態議題	
黃國照	朝勝營造事業股份有限公司/工地主任	瞭解施工階段生態保全對象及生態議題	
現場勘查意見		處理情形回覆	
提出人員(單位/職稱):郭晉峰		回覆人員(單位/職稱):黃國照	
<ol style="list-style-type: none"> 1. 本案範圍位於新竹頭前溪左岸棲地河岸環境，工程起點自上游經國大橋區域往下游延伸至舊港大橋，長度約 10 公里。 2. 頭前溪左岸棲地環境由天然及人工植被共同組成，土地利用現況多雜木林、草地及公園設施為主體。 3. 既有重要棲地資源包含沿岸之喬木、生態池及灌木草叢。 4. 重要生態保全對象主要為台灣大豆、螢火蟲、魚鷹及台灣八哥。 5. 左岸沿線植群相單一，並可見大量銀合歡；另有外來種菟絲子、大花咸豐草及河口處之互花米草。 		<ol style="list-style-type: none"> 1. 將配合辦理施工階段之各項生態檢核作業。 2. 現場施工人員將依據生態保全對象造冊說明，保留關注對象或棲地品質，減輕施工造成之擾動。 3. 本案掘除施作範圍如外來種銀合歡、菟絲子及互花米草將於本工程期間內清除，並進行植栽工程。

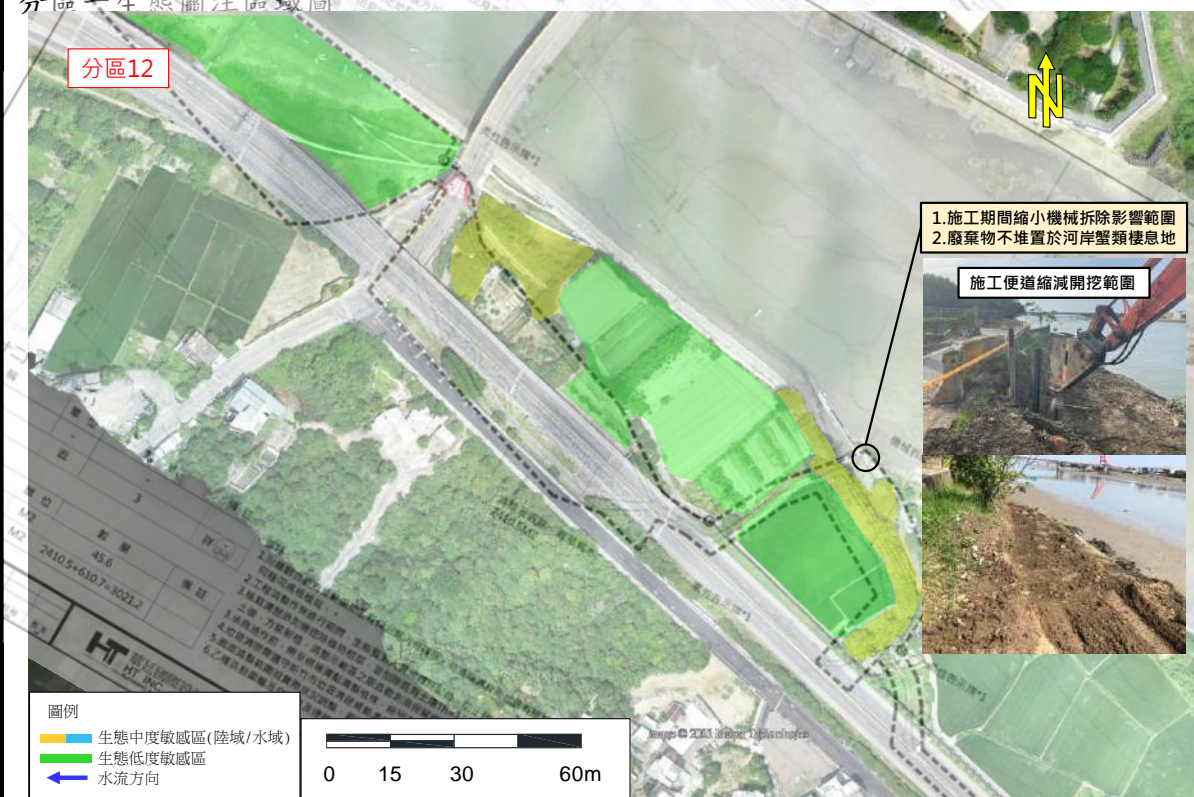
分區十二生態關注區域圖

為保全各區關注對象或重要棲地，分區一毛木藍以迴避棲地範圍，避免一併掘除；因此區為景觀植栽工程為主，未來將可改變現況單一外來種銀合歡，增加生物多樣性，此外生態池及其它區域不再施工影響範圍，且為人為擾動較大的棲地，生態影響程度較低。分區十二目前進度為拆除舊堤混凝土，已縮減施工機具之開挖範圍，減輕濱溪岸蟹類棲地影響。

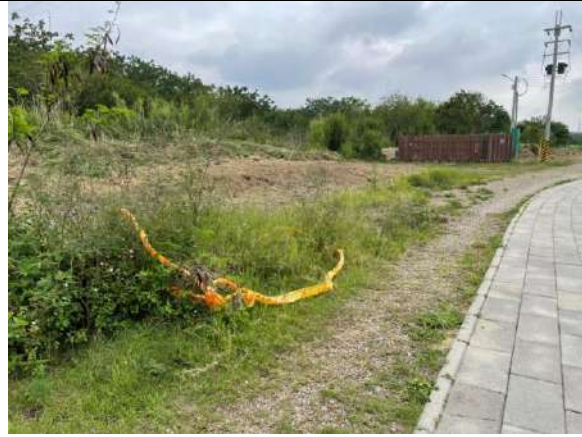
毛木藍植群保全

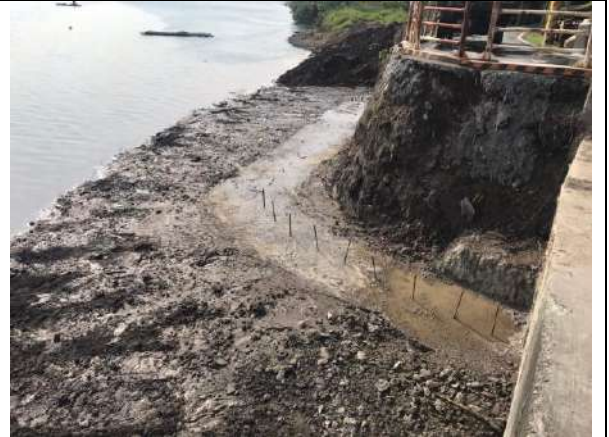
縮減開挖範圍

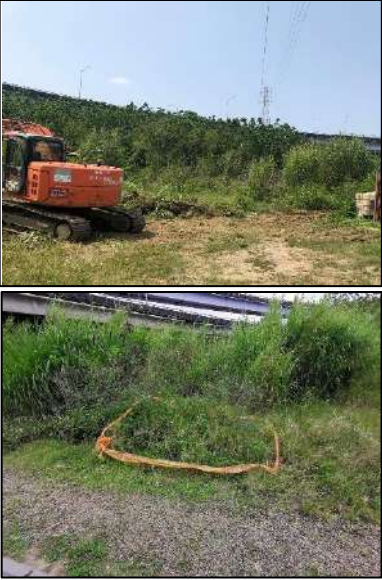
填表人員 (單位/職稱)	黃峻輝 朝勝營造事業股份有限公司 職業安全衛生人員	填表日期	民國 110 年 4 月 12 日
狀況提報人 (單位/職稱)	黃國照 朝勝營造事業股份有限公司 工地負責人	日期	民國 110 年 4 月 12 日
自主檢查項目	1.迴避：保全分區內各關注物種棲息之棲地品質、關注植物或植物群落。 <input checked="" type="checkbox"/> 是 <input type="checkbox"/> 否 2.迴避：注意施工範圍及其鄰近之水岸、濕地，避免施工造成其水質混濁而影響水質。 <input checked="" type="checkbox"/> 是 <input type="checkbox"/> 否 3.縮小：應限縮施工擾動範圍範圍(含便道、土方及材料堆置)，減少因施工可能對周邊生態環境造成之影響。 <input checked="" type="checkbox"/> 是 <input type="checkbox"/> 否 4.減輕：工區內施工機具、材料等堆置應妥善配置，避免造成工區髒亂及廢棄物亂丟。 <input checked="" type="checkbox"/> 是 <input type="checkbox"/> 否 5.減輕：進行雜草雜木清除、植栽種植時，應注意其種類、生長與繁殖季節、地點等，以確保清除效益與植栽生長狀況。 <input checked="" type="checkbox"/> 是 <input type="checkbox"/> 否	狀況說明	「分區一」： 施工現況如下圖，本工程以警示帶標示保全對象範圍，以利清除掘除作業迴避其生存棲地。

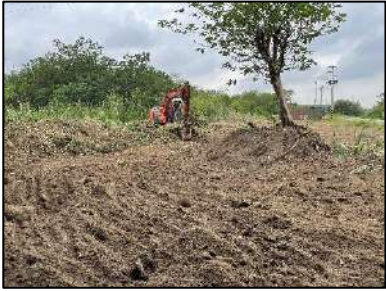
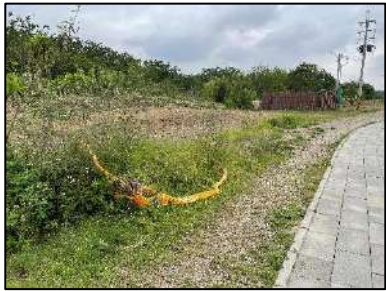
填表人員 (單位/職稱)	黃峻輝 朝勝營造事業股份有限公司 職業安全衛生人員	填表日期	民國 110 年 4 月 13 日
狀況提報人 (單位/職稱)	黃國照 朝勝營造事業股份有限公司 工地負責人	日期	民國 110 年 4 月 13 日
自主檢查項目	1.迴避：保全分區內各關注物種棲息之棲地品質、關注植物或植物群落。 <input checked="" type="checkbox"/> 是 <input type="checkbox"/> 否 2.迴避：注意施工範圍及其鄰近之水岸、濕地，避免施工造成其水質混濁而影響水質。 <input checked="" type="checkbox"/> 是 <input type="checkbox"/> 否 3.縮小：應限縮施工擾動範圍範圍(含便道、土方及材料堆置)，減少因施工可能對周邊生態環境造成之影響。 <input checked="" type="checkbox"/> 是 <input type="checkbox"/> 否 4.減輕：工區內施工機具、材料等堆置應妥善配置，避免造成工區髒亂及廢棄物亂丟。 <input checked="" type="checkbox"/> 是 <input type="checkbox"/> 否 5.減輕：進行雜草雜木清除、植栽種植時，應注意其種類、生長與繁殖季節、地點等，以確保清除效益與植栽生長狀況。 <input checked="" type="checkbox"/> 是 <input type="checkbox"/> 否	狀況說明	「分區一」： 施工現況如下圖，本工程以警示帶標示保全對象範圍，清除掘除作業時妥善迴避其生存棲地。

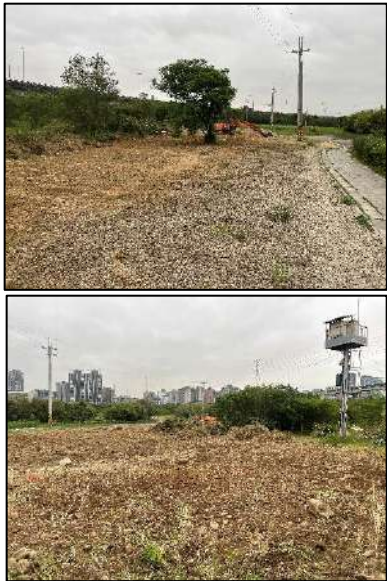
<p>填表人員 (單位/職稱)</p>	<p>黃峻輝 朝勝營造事業股份有限公司 職業安全衛生人員</p>	<p>填表日期</p>	<p>民國 110 年 4 月 14 日</p>
<p>狀況提報人 (單位/職稱)</p>	<p>黃國照 朝勝營造事業股份有限公司 工地負責人</p>	<p>日期</p>	<p>民國 110 年 4 月 14 日</p>
<p>自主檢查項目</p>	<p>1.迴避:保全分區內各關注物種棲息之棲地品質、關注植物或植物群落。 ■是 □否</p> <p>2.迴避:注意施工範圍及其鄰近之水岸、濕地,避免施工造成其水質混濁而影響水質。 ■是 □否</p> <p>3.縮小:應限縮施工擾動範圍範圍(含便道、土方及材料堆置),減少因施工可能對周邊生態環境造成之影響。 ■是 □否</p> <p>4.減輕:工區內施工機具、材料等堆置應妥善配置,避免造成工區髒亂及廢棄物亂丟。 ■是 □否</p> <p>5.減輕:進行雜草雜木清除、植栽種植時,應注意其種類、生長與繁殖季節、地點等,以確保清除效益與植栽生長狀況。 ■是 □否</p>	<p>狀況說明</p>	<p>「分區一」: 施工現況如下圖,清除掘除作業範圍內雜草雜木、銀合歡(外來種)皆妥善清除完畢,大型喬木仍保留。</p>

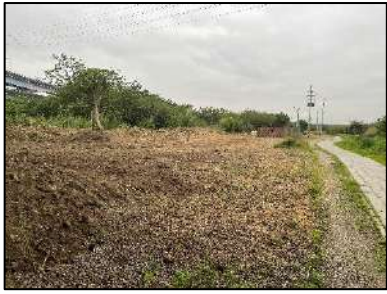
填表人員 (單位/職稱)	黃峻輝 朝勝營造事業股份有限公司 職業安全衛生人員	填表日期	民國 110 年 4 月 15 日
狀況提報人 (單位/職稱)	黃國照 朝勝營造事業股份有限公司 工地負責人	日期	民國 110 年 4 月 15 日
自主檢查項目	1.迴避:保全分區內各關注物種棲息之棲地品質、關注植物或植物群落。 <input checked="" type="checkbox"/> 是 <input type="checkbox"/> 否 2.迴避:注意施工範圍及其鄰近之水岸、濕地,避免施工造成其水質混濁而影響水質。 <input checked="" type="checkbox"/> 是 <input type="checkbox"/> 否 3.縮小:應限縮施工擾動範圍範圍(含便道、土方及材料堆置),減少因施工可能對周邊生態環境造成之影響。 <input checked="" type="checkbox"/> 是 <input type="checkbox"/> 否 4.減輕:工區內施工機具、材料等堆置應妥善配置,避免造成工區髒亂及廢棄物亂丟。 <input checked="" type="checkbox"/> 是 <input type="checkbox"/> 否 5.減輕:進行雜草雜木清除、植栽種植時,應注意其種類、生長與繁殖季節、地點等,以確保清除效益與植栽生長狀況。 <input checked="" type="checkbox"/> 是 <input type="checkbox"/> 否	狀況說明	「分區一」: 施工現況如下圖,清除掘除作業範圍內雜草雜木、銀合歡(外來種)皆妥善清除完畢。

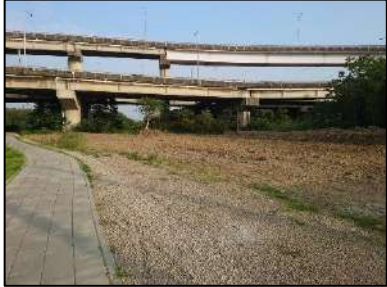
填表人員 (單位/職稱)	黃峻輝 朝勝營造事業股份有限公司 職業安全衛生人員	填表日期	民國 110 年 4 月 22 日
狀況提報人 (單位/職稱)	黃國照 朝勝營造事業股份有限公司 工地負責人	日期	民國 110 年 4 月 22 日
自主檢查項目	<p>1.迴避:保全分區內各關注物種棲息之棲地品質、關注植物或植物群落。 ■是 □否</p> <p>2.迴避:注意施工範圍及其鄰近之水岸、濕地,避免施工造成其水質混濁而影響水質。 ■是 □否</p> <p>3.縮小:應限縮施工擾動範圍範圍(含便道、土方及材料堆置),減少因施工可能對周邊生態環境造成之影響。 ■是 □否</p> <p>4.減輕:工區內施工機具、材料等堆置應妥善配置,避免造成工區髒亂及廢棄物亂丟。 ■是 □否</p> <p>5.減輕:進行雜草雜木清除、植栽種植時,應注意其種類、生長與繁殖季節、地點等,以確保清除效益與植栽生長狀況。 ■是 □否</p>	狀況說明	<p>「分區一」: 施工現況如下圖,清除掘除作業範圍內雜草雜木、銀合歡(外來種)皆妥善清除完畢,並保持工區內整潔。</p>

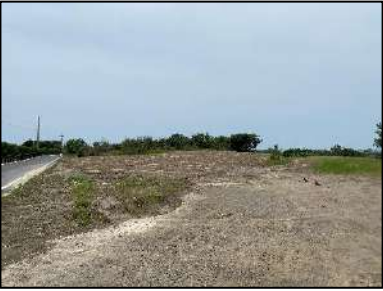
填表人員 (單位/職稱)	黃峻輝 朝勝營造事業股份有限公司 職業安全衛生人員	填表日期	民國 110 年 4 月 29 日
狀況提報人 (單位/職稱)	黃國照 朝勝營造事業股份有限公司 工地負責人	日期	民國 110 年 4 月 29 日
自主檢查項目	1.迴避：保全分區內各關注物種棲息之棲地品質、關注植物或植物群落。 <input checked="" type="checkbox"/> 是 <input type="checkbox"/> 否 2.迴避：注意施工範圍及其鄰近之水岸、濕地，避免施工造成其水質混濁而影響水質。 <input checked="" type="checkbox"/> 是 <input type="checkbox"/> 否 3.縮小：應限縮施工擾動範圍範圍(含便道、土方及材料堆置)，減少因施工可能對周邊生態環境造成之影響。 <input checked="" type="checkbox"/> 是 <input type="checkbox"/> 否 4.減輕：工區內施工機具、材料等堆置應妥善配置，避免造成工區髒亂及廢棄物亂丟。 <input checked="" type="checkbox"/> 是 <input type="checkbox"/> 否 5.減輕：進行雜草雜木清除、植栽種植時，應注意其種類、生長與繁殖季節、地點等，以確保清除效益與植栽生長狀況。 <input checked="" type="checkbox"/> 是 <input type="checkbox"/> 否	狀況說明	「分區十」： 施工現況如下圖，為開工典禮之土地平整，清除範圍內雜草雜木，並保持工區內整潔。

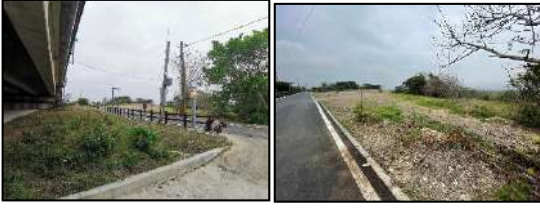
<p>目前尚未施工，屬施工前狀態。</p>
<p>生態棲地環境(鷓鴣、雲雀)</p>	
<p>分區 11</p>

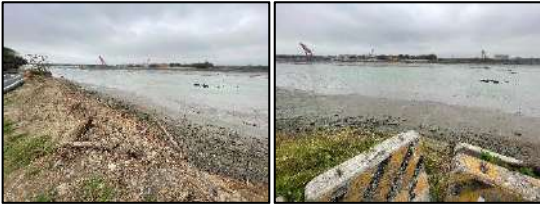
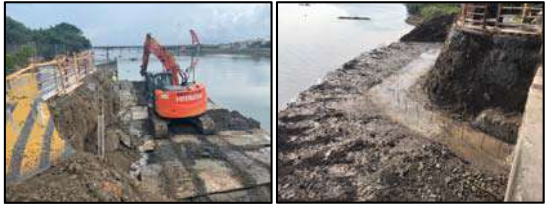
<p>河岸蟹類棲息地</p>	<p>縮小機械拆除影響範圍</p>
<p>分區 13</p>

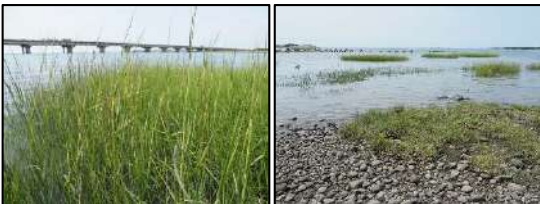
<p>目前尚未施工，屬施工前狀態。</p>
<p>互花米草植群須清除</p>

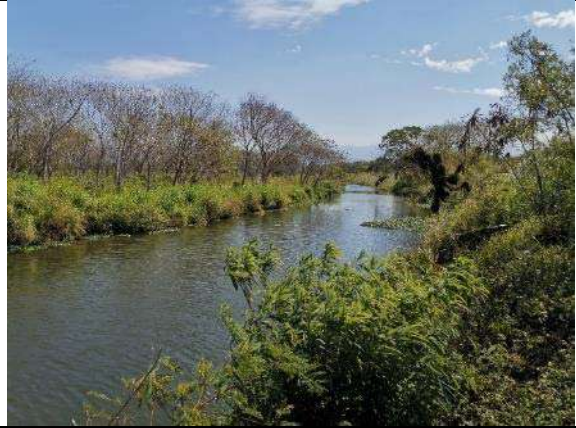
柯子湖溪排水棲地 110.05.27

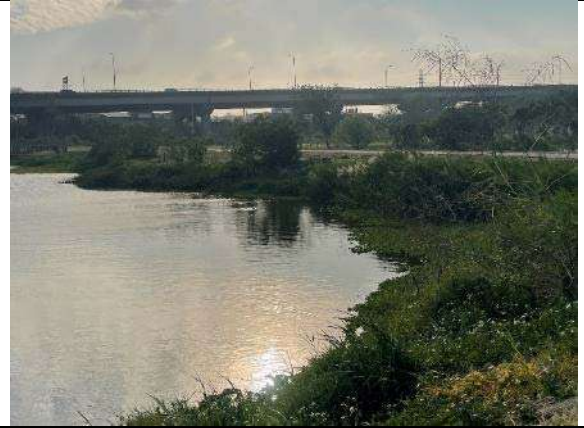
生態池(台灣窗螢、水雉棲地) 110. .05.27

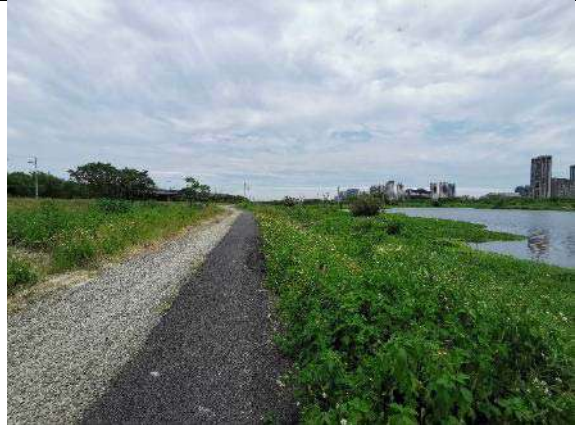
生態池(台灣八哥棲地) 110.05.27

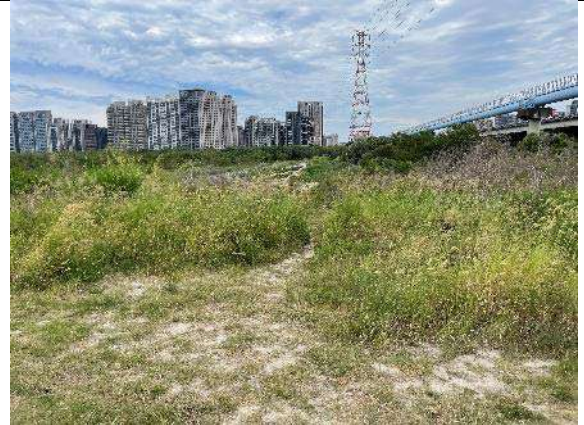
近水草生地(台灣窗螢棲地) 110.05.27

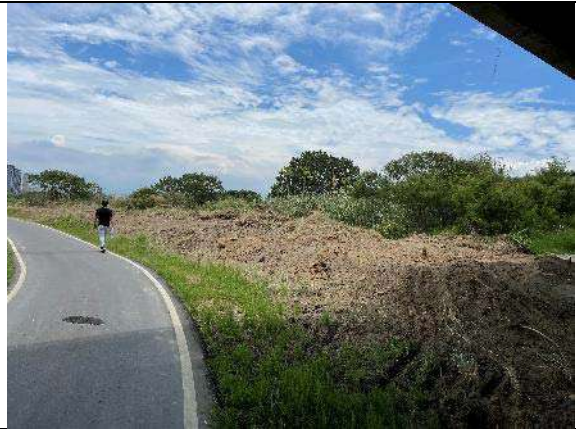
已掘除植群(蘆竹保留) 110.05.27

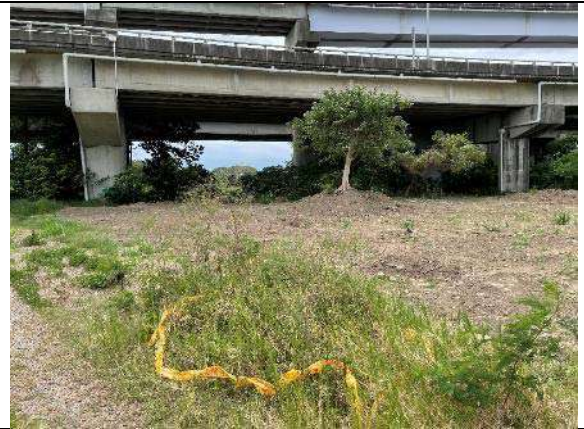
已掘除植群(毛木藍保留) 110.05.27

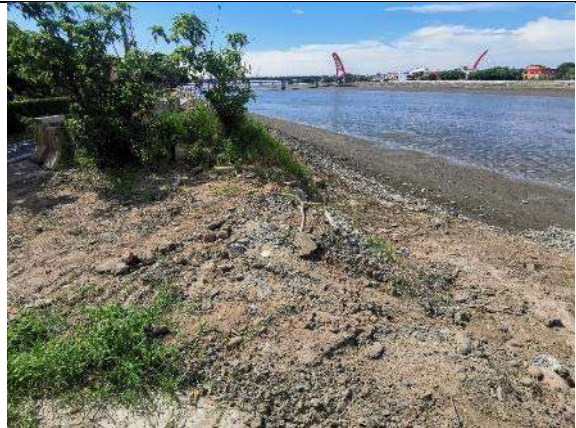
濱溪招潮蟹棲地(縮小開挖範圍)110.05.27

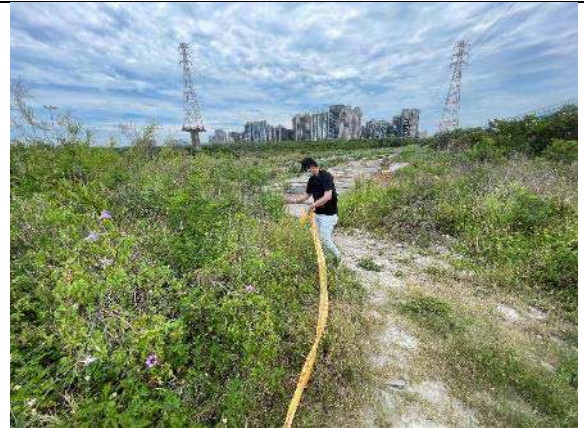
台灣大豆棲地 110.05.27

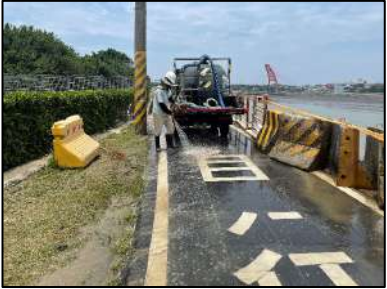
填表人員 (單位/職稱)	黃峻輝 朝勝營造事業股份有限公司 職業安全衛生人員	填表日期	民國 110 年 5 月 4 日
狀況提報人 (單位/職稱)	黃國照 朝勝營造事業股份有限公司 工地負責人	日期	民國 110 年 5 月 4 日
自主檢查項目	1.迴避:保全分區內各關注物種棲息之棲地品質、關注植物或植物群落。 <input checked="" type="checkbox"/> 是 <input type="checkbox"/> 否 2.迴避:注意施工範圍及其鄰近之水岸、濕地,避免施工造成其水質混濁而影響水質。 <input checked="" type="checkbox"/> 是 <input type="checkbox"/> 否 3.縮小:應限縮施工擾動範圍範圍(含便道、土方及材料堆置),減少因施工可能對周邊生態環境造成之影響。 <input checked="" type="checkbox"/> 是 <input type="checkbox"/> 否 4.減輕:工區內施工機具、材料等堆置應妥善配置,避免造成工區髒亂及廢棄物亂丟。 <input checked="" type="checkbox"/> 是 <input type="checkbox"/> 否 5.減輕:進行雜草雜木清除、植栽種植時,應注意其種類、生長與繁殖季節、地點等,以確保清除效益與植栽生長狀況。 <input checked="" type="checkbox"/> 是 <input type="checkbox"/> 否	狀況說明	「分區十二」: 施工挖掘範圍縮小以減輕對棲地影響(分區 12-招潮蟹棲地),進行既有堤防拆除作業及街道清掃。施工現況如下圖。

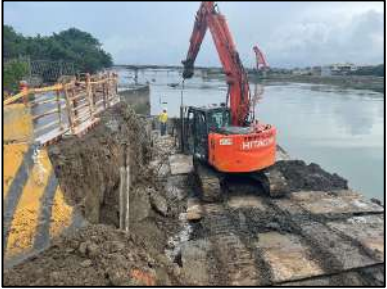
填表人員 (單位/職稱)	黃峻輝 朝勝營造事業股份有限公司 職業安全衛生人員	填表日期	民國 110 年 5 月 5 日
狀況提報人 (單位/職稱)	黃國照 朝勝營造事業股份有限公司 工地負責人	日期	民國 110 年 5 月 5 日
自主檢查項目	1.迴避:保全分區內各關注物種棲息之棲地品質、關注植物或植物群落。 <input checked="" type="checkbox"/> 是 <input type="checkbox"/> 否 2.迴避:注意施工範圍及其鄰近之水岸、濕地,避免施工造成其水質混濁而影響水質。 <input checked="" type="checkbox"/> 是 <input type="checkbox"/> 否 3.縮小:應限縮施工擾動範圍範圍(含便道、土方及材料堆置),減少因施工可能對周邊生態環境造成之影響。 <input checked="" type="checkbox"/> 是 <input type="checkbox"/> 否 4.減輕:工區內施工機具、材料等堆置應妥善配置,避免造成工區髒亂及廢棄物亂丟。 <input checked="" type="checkbox"/> 是 <input type="checkbox"/> 否 5.減輕:進行雜草雜木清除、植栽種植時,應注意其種類、生長與繁殖季節、地點等,以確保清除效益與植栽生長狀況。 <input checked="" type="checkbox"/> 是 <input type="checkbox"/> 否	狀況說明	「分區十二」: 施工挖掘範圍(含施工便道)縮小以減輕對棲地影響(分區 12-招潮蟹棲地),進行既有堤防拆除作業及新護岸建置。施工現況如下圖。

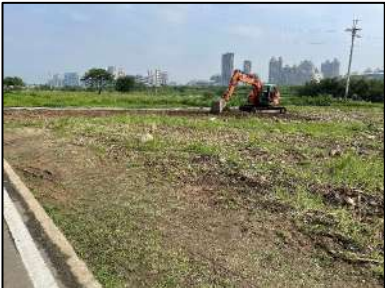
填表人員 (單位/職稱)	黃峻輝 朝勝營造事業股份有限公司 職業安全衛生人員	填表日期	民國 110 年 5 月 6 日
狀況提報人 (單位/職稱)	黃國照 朝勝營造事業股份有限公司 工地負責人	日期	民國 110 年 5 月 6 日
自主檢查項目	1.迴避:保全分區內各關注物種棲息之棲地品質、關注植物或植物群落。 <input checked="" type="checkbox"/> 是 <input type="checkbox"/> 否 2.迴避:注意施工範圍及其鄰近之水岸、濕地,避免施工造成其水質混濁而影響水質。 <input checked="" type="checkbox"/> 是 <input type="checkbox"/> 否 3.縮小:應限縮施工擾動範圍範圍(含便道、土方及材料堆置),減少因施工可能對周邊生態環境造成之影響。 <input checked="" type="checkbox"/> 是 <input type="checkbox"/> 否 4.減輕:工區內施工機具、材料等堆置應妥善配置,避免造成工區髒亂及廢棄物亂丟。 <input checked="" type="checkbox"/> 是 <input type="checkbox"/> 否 5.減輕:進行雜草雜木清除、植栽種植時,應注意其種類、生長與繁殖季節、地點等,以確保清除效益與植栽生長狀況。 <input checked="" type="checkbox"/> 是 <input type="checkbox"/> 否	狀況說明	「分區一」: 清除掘除範圍內雜草雜木,鄰近關注物種聚藻,本案禁止傾倒土方或垃圾於周邊水體或生態池,施工現況如下圖。

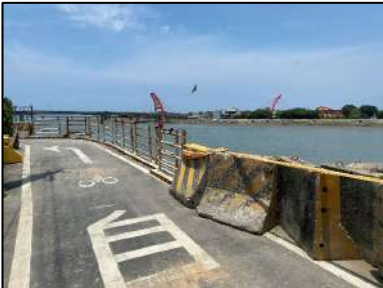
填表人員 (單位/職稱)	黃峻輝 朝勝營造事業股份有限公司 職業安全衛生人員	填表日期	民國 110 年 5 月 7 日
狀況提報人 (單位/職稱)	黃國照 朝勝營造事業股份有限公司 工地負責人	日期	民國 110 年 5 月 7 日
自主檢查項目	1.迴避:保全分區內各關注物種棲息之棲地品質、關注植物或植物群落。 <input checked="" type="checkbox"/> 是 <input type="checkbox"/> 否 2.迴避:注意施工範圍及其鄰近之水岸、濕地,避免施工造成其水質混濁而影響水質。 <input checked="" type="checkbox"/> 是 <input type="checkbox"/> 否 3.縮小:應限縮施工擾動範圍範圍(含便道、土方及材料堆置),減少因施工可能對周邊生態環境造成之影響。 <input checked="" type="checkbox"/> 是 <input type="checkbox"/> 否 4.減輕:工區內施工機具、材料等堆置應妥善配置,避免造成工區髒亂及廢棄物亂丟。 <input checked="" type="checkbox"/> 是 <input type="checkbox"/> 否 5.減輕:進行雜草雜木清除、植栽種植時,應注意其種類、生長與繁殖季節、地點等,以確保清除效益與植栽生長狀況。 <input checked="" type="checkbox"/> 是 <input type="checkbox"/> 否	狀況說明	「分區十二」: 施工挖掘範圍縮小以減輕對棲地影響(分區 12-招潮蟹棲地),進行既有堤防拆除作業及新護岸建置。施工現況如下圖。

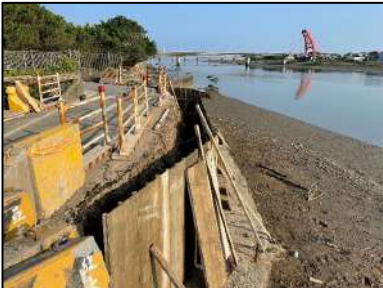
填表人員 (單位/職稱)	黃峻輝 朝勝營造事業股份有限公司 職業安全衛生人員	填表日期	民國 110 年 5 月 10 日
狀況提報人 (單位/職稱)	黃國照 朝勝營造事業股份有限公司 工地負責人	日期	民國 110 年 5 月 10 日
自主檢查項目	1.迴避:保全分區內各關注物種棲息之棲地品質、關注植物或植物群落。 <input checked="" type="checkbox"/> 是 <input type="checkbox"/> 否 2.迴避:注意施工範圍及其鄰近之水岸、濕地,避免施工造成其水質混濁而影響水質。 <input checked="" type="checkbox"/> 是 <input type="checkbox"/> 否 3.縮小:應限縮施工擾動範圍範圍(含便道、土方及材料堆置),減少因施工可能對周邊生態環境造成之影響。 <input checked="" type="checkbox"/> 是 <input type="checkbox"/> 否 4.減輕:工區內施工機具、材料等堆置應妥善配置,避免造成工區髒亂及廢棄物亂丟。 <input checked="" type="checkbox"/> 是 <input type="checkbox"/> 否 5.減輕:進行雜草雜木清除、植栽種植時,應注意其種類、生長與繁殖季節、地點等,以確保清除效益與植栽生長狀況。 <input checked="" type="checkbox"/> 是 <input type="checkbox"/> 否	狀況說明	「分區十二」: 施工挖掘範圍縮小以減輕對棲地影響(分區 12-招潮蟹棲地),既有堤防拆除作業結束。施工現況如下圖。

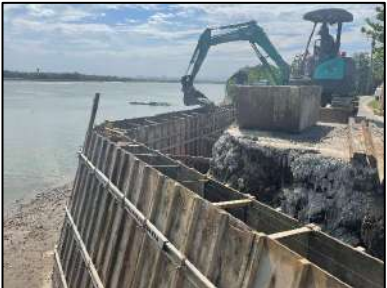
<p>填表人員 (單位/職稱)</p>	<p>黃峻輝 朝勝營造事業股份有限公司 職業安全衛生人員</p>	<p>填表日期</p>	<p>民國 110 年 5 月 11 日</p>
<p>狀況提報人 (單位/職稱)</p>	<p>黃國照 朝勝營造事業股份有限公司 工地負責人</p>	<p>日期</p>	<p>民國 110 年 5 月 11 日</p>
<p>自主檢查項目</p>	<p>1.迴避:保全分區內各關注物種棲息之棲地品質、關注植物或植物群落。 ■是 □否</p> <p>2.迴避:注意施工範圍及其鄰近之水岸、濕地,避免施工造成其水質混濁而影響水質。 ■是 □否</p> <p>3.縮小:應限縮施工擾動範圍範圍(含便道、土方及材料堆置),減少因施工可能對周邊生態環境造成之影響。 ■是 □否</p> <p>4.減輕:工區內施工機具、材料等堆置應妥善配置,避免造成工區髒亂及廢棄物亂丟。 ■是 □否</p> <p>5.減輕:進行雜草雜木清除、植栽種植時,應注意其種類、生長與繁殖季節、地點等,以確保清除效益與植栽生長狀況。 ■是 □否</p>	<p>狀況說明</p>	<p>「分區十二」: 施工挖掘範圍縮小以減輕對棲地影響(分區 12-招潮蟹棲地),挖掘作業結束,即將進行新護岸灌漿作業。施工現況如下圖。</p>

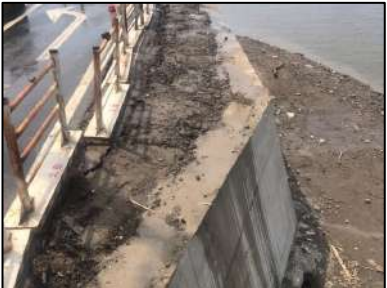
填表人員 (單位/職稱)	黃峻輝 朝勝營造事業股份有限公司 職業安全衛生人員	填表日期	民國 110 年 5 月 14 日
狀況提報人 (單位/職稱)	黃國照 朝勝營造事業股份有限公司 工地負責人	日期	民國 110 年 5 月 14 日
自主檢查項目	1.迴避:保全分區內各關注物種棲息之棲地品質、關注植物或植物群落。 <input checked="" type="checkbox"/> 是 <input type="checkbox"/> 否 2.迴避:注意施工範圍及其鄰近之水岸、濕地,避免施工造成其水質混濁而影響水質。 <input checked="" type="checkbox"/> 是 <input type="checkbox"/> 否 3.縮小:應限縮施工擾動範圍範圍(含便道、土方及材料堆置),減少因施工可能對周邊生態環境造成之影響。 <input checked="" type="checkbox"/> 是 <input type="checkbox"/> 否 4.減輕:工區內施工機具、材料等堆置應妥善配置,避免造成工區髒亂及廢棄物亂丟。 <input checked="" type="checkbox"/> 是 <input type="checkbox"/> 否 5.減輕:進行雜草雜木清除、植栽種植時,應注意其種類、生長與繁殖季節、地點等,以確保清除效益與植栽生長狀況。 <input checked="" type="checkbox"/> 是 <input type="checkbox"/> 否	狀況說明	「分區十二」: 施工挖掘範圍縮小以減輕對棲地影響(分區 12-招潮蟹棲地),挖掘作業結束,即將完成舊港轉角護岸施作。施工現況如下圖。

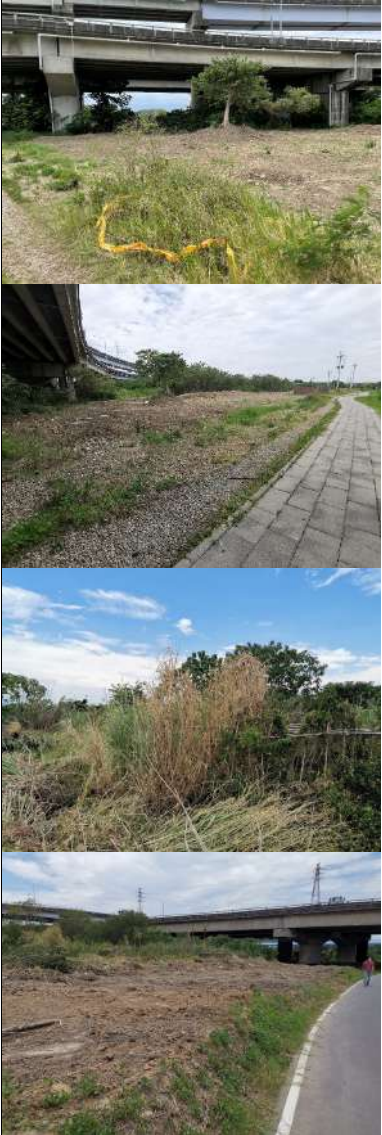
填表人員 (單位/職稱)	郭晉峰 景丰科技股份有限公司/專案經理	填表日期	民國 110 年 5 月 31 日
狀況提報人 (單位/職稱)	梅瑋豐 景丰科技股份有限公司/工程師	日期	民國 110 年 5 月 27 日
自主檢查項目	<p>1.迴避:保全分區內各關注物種棲息之棲地品質、關注植物或植物群落。 <input checked="" type="checkbox"/>是 <input type="checkbox"/>否</p> <p>2.迴避:注意施工範圍及其鄰近之水岸、濕地,避免施工造成其水質混濁而影響水質。 <input checked="" type="checkbox"/>是 <input type="checkbox"/>否</p> <p>3.縮小:應限縮施工擾動範圍範圍(含便道、土方及材料堆置),減少因施工可能對周邊生態環境造成之影響。 <input checked="" type="checkbox"/>是 <input type="checkbox"/>否</p> <p>4.減輕:工區內施工機具、材料等堆置應妥善配置,避免造成工區髒亂及廢棄物亂丟。 <input checked="" type="checkbox"/>是 <input type="checkbox"/>否</p> <p>5.減輕:進行雜草雜木清除、植栽種植時,應注意其種類、生長與繁殖季節、地點等,以確保清除效益與植栽生長狀況。 <input checked="" type="checkbox"/>是 <input type="checkbox"/>否</p>	狀況說明	<p>「分區一、二」: 掘除作業範圍迴避及保全棲地(分區 1-毛木蘭、分區 2-蘆竹)。施工現況如下圖。</p>

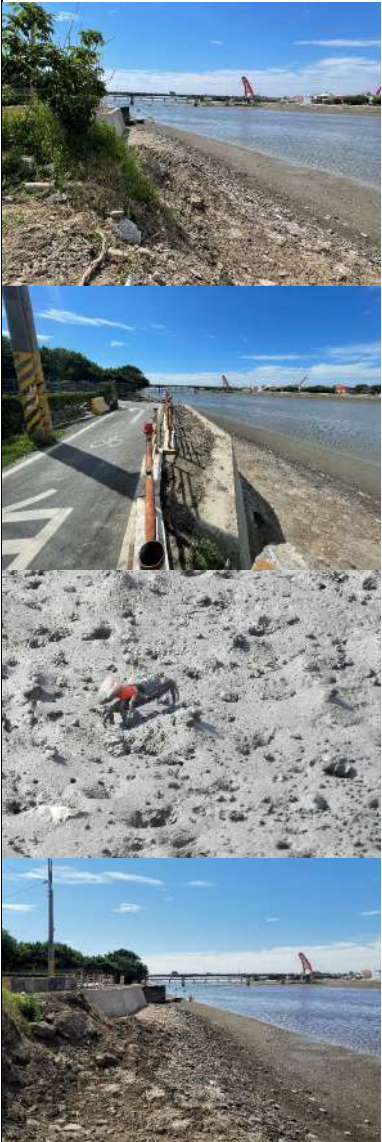
<p>「分區十二」: 施工挖掘範圍縮小棲地影響範圍(分區 12-招潮蟹棲地),挖掘作業結束,即將完成舊港轉角護</p>

<p>岸施作。施工現況如下圖。</p>

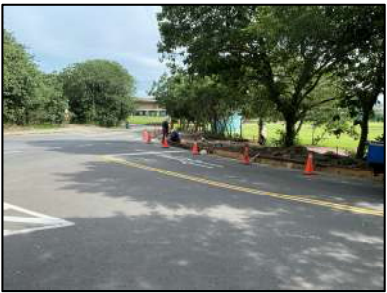
填表人員 (單位/職稱)	黃峻輝 朝勝營造事業股份有限公司 職業安全衛生人員	填表日期	民國 110 年 6 月 3 日
狀況提報人 (單位/職稱)	黃國照 朝勝營造事業股份有限公司 工地負責人	日期	民國 110 年 6 月 3 日
自主檢查項目	1.迴避：保全分區內各關注物種棲息之棲地品質、關注植物或植物群落。 <input checked="" type="checkbox"/> 是 <input type="checkbox"/> 否 2.迴避：注意施工範圍及其鄰近之水岸、濕地，避免施工造成其水質混濁而影響水質。 <input checked="" type="checkbox"/> 是 <input type="checkbox"/> 否 3.縮小：應限縮施工擾動範圍範圍(含便道、土方及材料堆置)，減少因施工可能對周邊生態環境造成之影響。 <input checked="" type="checkbox"/> 是 <input type="checkbox"/> 否 4.減輕：工區內施工機具、材料等堆置應妥善配置，避免造成工區髒亂及廢棄物亂丟。 <input checked="" type="checkbox"/> 是 <input type="checkbox"/> 否 5.減輕：進行雜草雜木清除、植栽種植時，應注意其種類、生長與繁殖季節、地點等，以確保清除效益與植栽生長狀況。 <input checked="" type="checkbox"/> 是 <input type="checkbox"/> 否	狀況說明	「分區四」： 道路邊清除及掘除雜草雜木，其施工作業範圍距離保全棲地(分區 4-台灣八哥、草花蛇、台灣窗螢等動物棲地)較遠，故其對棲地環境影響輕微。注意施工車輛及機具進出時避免影響周邊生態環境。施工現況如下圖。

<p>複查結果及 應採行動</p>	<p>依照前述「自主檢查項目」之複查結果說明如下：</p> <p>1.迴避： 清除及掘除雜草雜木，其施工作業範圍距離保全棲地(台灣八哥、草花蛇、台灣窗螢等)較遠，故不影響棲地品質、關注植物或植物群落。</p> <p>2. 迴避： 其施工作業範圍距離鄰近水岸、濕地較遠，應不影響其水質狀況，未來持續施工時應確保避免影響其周邊水質狀況。</p> <p>3. 縮小： 此施工作業範圍距離保全棲地(灣八哥、草花蛇、台灣窗螢等)較遠，且所使用的施工便道為既有道路，機具及車輛進出時應注意避免影響周邊生態環境，如車速控制、禁止亂鳴喇叭。</p> <p>4. 減輕： 機具停放、材料堆置皆於作業範圍內並擺放整齊。</p> <p>5. 減輕： 此施工作業所清除之雜草雜木多為先驅物種，清除後應盡速進行相關景觀工程，避免其雜草再生而重複清除及掘除。</p>		
<p>複查者</p>	<p>郭晉峰 梅瑋豐</p>	<p>複查日期</p>	<p>民國 110 年 6 月 7 日</p>

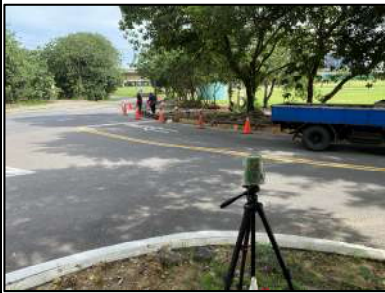
填表人員 (單位/職稱)	黃峻輝 朝勝營造事業股份有限公司 職業安全衛生人員	填表日期	民國 110 年 6 月 4 日
狀況提報人 (單位/職稱)	黃國照 朝勝營造事業股份有限公司 工地負責人	日期	民國 110 年 6 月 4 日
自主檢查項目	1.迴避:保全分區內各關注物種棲息之棲地品質、關注植物或植物群落。 <input checked="" type="checkbox"/> 是 <input type="checkbox"/> 否 2.迴避:注意施工範圍及其鄰近之水岸、濕地,避免施工造成其水質混濁而影響水質。 <input checked="" type="checkbox"/> 是 <input type="checkbox"/> 否 3.縮小:應限縮施工擾動範圍範圍(含便道、土方及材料堆置),減少因施工可能對周邊生態環境造成之影響。 <input checked="" type="checkbox"/> 是 <input type="checkbox"/> 否 4.減輕:工區內施工機具、材料等堆置應妥善配置,避免造成工區髒亂及廢棄物亂丟。 <input checked="" type="checkbox"/> 是 <input type="checkbox"/> 否 5.減輕:進行雜草雜木清除、植栽種植時,應注意其種類、生長與繁殖季節、地點等,以確保清除效益與植栽生長狀況。 <input checked="" type="checkbox"/> 是 <input type="checkbox"/> 否	狀況說明	「分區四」: 道路邊清除及掘除雜草雜木,其施工作業範圍距離保全棲地(分區 4-台灣八哥、草花蛇、台灣窗螢等動物棲地)較遠,故其對棲地環境影響輕微。注意施工車輛及機具進出時避免影響周邊生態環境。施工現況如下圖。

<p>複查結果及 應採行動</p>	<p>依照前述「自主檢查項目」之複查結果說明如下：</p> <p>1.迴避： 清除及掘除雜草雜木，其施工作業範圍距離保全棲地(台灣八哥、草花蛇、台灣窗螢等)較遠，故不影響棲地品質、關注植物或植物群落。</p> <p>2. 迴避： 其施工作業範圍距離鄰近水岸、濕地較遠，應不影響其水質狀況，未來持續施工時應確保避免影響其周邊水質狀況。</p> <p>3. 縮小： 此施工作業範圍距離保全棲地(灣八哥、草花蛇、台灣窗螢等)較遠，且所使用的施工便道為既有道路，機具及車輛進出時應注意避免影響周邊生態環境，如車速控制、禁止亂鳴喇叭。</p> <p>4. 減輕： 機具停放、材料堆置皆於作業範圍內並擺放整齊。</p> <p>5. 減輕： 此施工作業所清除之雜草雜木多為先驅物種，清除後應盡速進行相關景觀工程，避免其雜草再生而重複清除及掘除。</p>		
<p>複查者</p>	<p>郭晉峰 梅瑋豐</p>	<p>複查日期</p>	<p>民國 110 年 6 月 7 日</p>

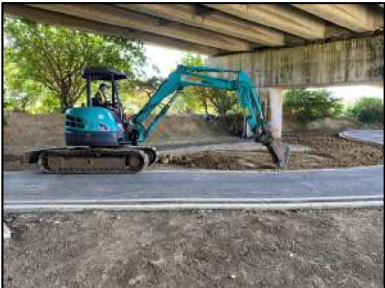
填表人員 (單位/職稱)	黃峻輝 朝勝營造事業股份有限公司 職業安全衛生人員	填表日期	民國 110 年 6 月 10 日
狀況提報人 (單位/職稱)	黃國照 朝勝營造事業股份有限公司 工地負責人	日期	民國 110 年 6 月 10 日
自主檢查項目	1.迴避:保全分區內各關注物種棲息之棲地品質、關注植物或植物群落。 <input checked="" type="checkbox"/> 是 <input type="checkbox"/> 否 2.迴避:注意施工範圍及其鄰近之水岸、濕地,避免施工造成其水質混濁而影響水質。 <input checked="" type="checkbox"/> 是 <input type="checkbox"/> 否 3.縮小:應限縮施工擾動範圍範圍(含便道、土方及材料堆置),減少因施工可能對周邊生態環境造成之影響。 <input checked="" type="checkbox"/> 是 <input type="checkbox"/> 否 4.減輕:工區內施工機具、材料等堆置應妥善配置,避免造成工區髒亂及廢棄物亂丟。 <input checked="" type="checkbox"/> 是 <input type="checkbox"/> 否 5.減輕:進行雜草雜木清除、植栽種植時,應注意其種類、生長與繁殖季節、地點等,以確保清除效益與植栽生長狀況。 <input checked="" type="checkbox"/> 是 <input type="checkbox"/> 否	狀況說明	「分區十二」: 清除及掘除雜草雜木,其施工作業範圍距離保全棲地(分區 12-招潮蟹泥灘棲地)較遠,故其對棲地環境影響輕微。注意施工車輛及機具進出時避免影響周邊生態環境。施工現況如下圖。

<p>複查結果及 應採行動</p>	<p>依照前述「自主檢查項目」之複查結果說明如下：</p> <p>1.迴避： 清除及掘除雜草雜木，其施工作業範圍距離保全棲地(招潮蟹灘地)較遠，故不影響棲地品質、關注植物或植物群落。</p> <p>2. 迴避： 其施工作業範圍距離鄰近水岸、濕地較遠，應不影響其水質狀況，未來持續施工時應確保避免影響其周邊水質狀況。</p> <p>3. 縮小： 此施工作業範圍距離保全棲地(招潮蟹灘地)較遠，且所使用的施工便道為既有道路及雜草雜木清除後的土地，機具及車輛進出時應注意避免影響周邊生態環境，如車速控制、禁止亂鳴喇叭。</p> <p>4. 減輕： 機具停放、材料堆置皆於作業範圍內並擺放整齊。</p> <p>5. 減輕： 此施工作業所清除之雜草多為先驅物種，清除後應盡速進行相關景觀工程，避免其雜草再生而重複清除及掘除。</p>		
<p>複查者</p>	<p>郭晉峰 梅瑋豐</p>	<p>複查日期</p>	<p>民國 110 年 6 月 15 日</p>

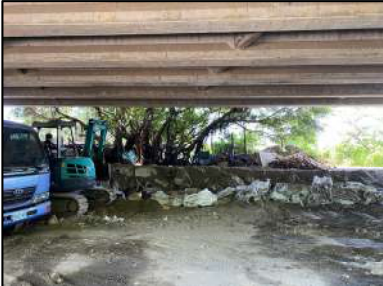
填表人員 (單位/職稱)	黃峻輝 朝勝營造事業股份有限公司 職業安全衛生人員	填表日期	民國 110 年 6 月 11 日
狀況提報人 (單位/職稱)	黃國照 朝勝營造事業股份有限公司 工地負責人	日期	民國 110 年 6 月 11 日
自主檢查項目	1.迴避:保全分區內各關注物種棲息之棲地品質、關注植物或植物群落。 <input checked="" type="checkbox"/> 是 <input type="checkbox"/> 否 2.迴避:注意施工範圍及其鄰近之水岸、濕地,避免施工造成其水質混濁而影響水質。 <input checked="" type="checkbox"/> 是 <input type="checkbox"/> 否 3.縮小:應限縮施工擾動範圍範圍(含便道、土方及材料堆置),減少因施工可能對周邊生態環境造成之影響。 <input checked="" type="checkbox"/> 是 <input type="checkbox"/> 否 4.減輕:工區內施工機具、材料等堆置應妥善配置,避免造成工區髒亂及廢棄物亂丟。 <input checked="" type="checkbox"/> 是 <input type="checkbox"/> 否 5.減輕:進行雜草雜木清除、植栽種植時,應注意其種類、生長與繁殖季節、地點等,以確保清除效益與植栽生長狀況。 <input checked="" type="checkbox"/> 是 <input type="checkbox"/> 否	狀況說明	「分區十二」: 清除及掘除雜草雜木,其施工作業範圍距離保全棲地(分區 12-招潮蟹泥灘棲地)較遠,故其對棲地環境影響輕微。注意施工車輛及機具進出時避免影響周邊生態環境。施工現況如下圖。

<p>複查結果及 應採行動</p>	<p>依照前述「自主檢查項目」之複查結果說明如下：</p> <p>1.迴避： 清除及掘除雜草雜木，其施工作業範圍距離保全棲地(招潮蟹灘地)較遠，故不影響棲地品質、關注植物或植物群落。</p> <p>2. 迴避： 其施工作業範圍距離鄰近水岸、濕地較遠，應不影響其水質狀況，未來持續施工時應確保避免影響其周邊水質狀況。</p> <p>3. 縮小： 此施工作業範圍距離保全棲地(招潮蟹灘地)較遠，且所使用的施工便道為既有道路及雜草雜木清除後的土地，機具及車輛進出時應注意避免影響周邊生態環境，如車速控制、禁止亂鳴喇叭。</p> <p>4. 減輕： 機具停放、材料堆置皆於作業範圍內並擺放整齊。</p> <p>5. 減輕： 此施工作業所清除之雜草多為先驅物種，清除後應盡速進行相關景觀工程，避免其雜草再生而重複清除及掘除。</p>		
<p>複查者</p>	<p>郭晉峰 梅琴豐</p>	<p>複查日期</p>	<p>民國 110 年 6 月 15 日</p>

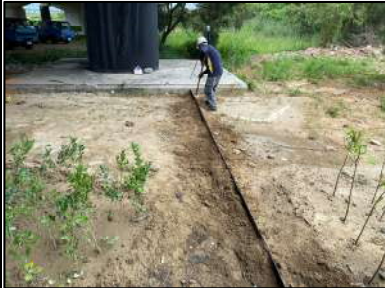
填表人員 (單位/職稱)	黃峻輝 朝勝營造事業股份有限公司 職業安全衛生人員	填表日期	民國 110 年 6 月 17 日
狀況提報人 (單位/職稱)	黃國照 朝勝營造事業股份有限公司 工地負責人	日期	民國 110 年 6 月 17 日
自主檢查項目	1.迴避:保全分區內各關注物種棲息之棲地品質、關注植物或植物群落。 <input checked="" type="checkbox"/> 是 <input type="checkbox"/> 否 2.迴避:注意施工範圍及其鄰近之水岸、濕地,避免施工造成其水質混濁而影響水質。 <input checked="" type="checkbox"/> 是 <input type="checkbox"/> 否 3.縮小:應限縮施工擾動範圍範圍(含便道、土方及材料堆置),減少因施工可能對周邊生態環境造成之影響。 <input checked="" type="checkbox"/> 是 <input type="checkbox"/> 否 4.減輕:工區內施工機具、材料等堆置應妥善配置,避免造成工區髒亂及廢棄物亂丟。 <input checked="" type="checkbox"/> 是 <input type="checkbox"/> 否 5.減輕:進行雜草雜木清除、植栽種植時,應注意其種類、生長與繁殖季節、地點等,以確保清除效益與植栽生長狀況。 <input checked="" type="checkbox"/> 是 <input type="checkbox"/> 否	狀況說明	「分區二」: 清除及掘除雜草雜木,以及草皮分隔板施作、清碎石鋪設,其施工作業範圍距離保全棲地(分區2-蘆竹、台灣大豆、白羊草等植群及台灣八哥等動物棲地)較遠,故其對棲地環境影響輕微。注意施工車輛及機具進出時避免影響周邊生態環境。施工現況如下圖。

<p>複查結果及 應採行動</p>	<p>依照前述「自主檢查項目」之複查結果說明如下：</p> <p>1.迴避： 草皮分隔板施作、清碎石鋪設，其施工作業範圍距離保全棲地(蘆竹、台灣大豆、白羊草等)較遠，故不影響棲地品質、關注植物或植物群落。</p> <p>2. 迴避： 其施工作業範圍距離鄰近水岸、濕地較遠，應不影響其水質狀況，未來持續施工時應確保避免影響其周邊水質狀況。</p> <p>3. 縮小： 此施工作業範圍距離保全棲地(蘆竹、台灣大豆、白羊草等)較遠，且所使用的施工便道為既有道路及雜草雜木清除後的土地，機具及車輛進出時應注意避免影響周邊生態環境，如車速控制、禁止亂鳴喇叭。</p> <p>4. 減輕： 機具停放、材料堆置皆於作業範圍內並擺放整齊。</p> <p>5. 減輕： 此施工作業所清除之雜草雜木多為先驅物種，清除後應盡速進行相關景觀工程，避免其雜草再生而重複清除及掘除。</p>		
<p>複查者</p>	<p>郭晉峰 梅瑋豐</p>	<p>複查日期</p>	<p>民國 110 年 6 月 22 日</p>

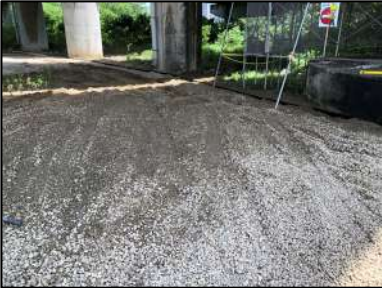
填表人員 (單位/職稱)	黃峻輝 朝勝營造事業股份有限公司 職業安全衛生人員	填表日期	民國 110 年 6 月 21 日
狀況提報人 (單位/職稱)	黃國照 朝勝營造事業股份有限公司 工地負責人	日期	民國 110 年 6 月 21 日
自主檢查項目	1.迴避:保全分區內各關注物種棲息之棲地品質、關注植物或植物群落。 <input checked="" type="checkbox"/> 是 <input type="checkbox"/> 否 2.迴避:注意施工範圍及其鄰近之水岸、濕地,避免施工造成其水質混濁而影響水質。 <input checked="" type="checkbox"/> 是 <input type="checkbox"/> 否 3.縮小:應限縮施工擾動範圍範圍(含便道、土方及材料堆置),減少因施工可能對周邊生態環境造成之影響。 <input checked="" type="checkbox"/> 是 <input type="checkbox"/> 否 4.減輕:工區內施工機具、材料等堆置應妥善配置,避免造成工區髒亂及廢棄物亂丟。 <input checked="" type="checkbox"/> 是 <input type="checkbox"/> 否 5.減輕:進行雜草雜木清除、植栽種植時,應注意其種類、生長與繁殖季節、地點等,以確保清除效益與植栽生長狀況。 <input checked="" type="checkbox"/> 是 <input type="checkbox"/> 否	狀況說明	「分區一」: 清除及掘除雜草雜木,以及草皮分隔板施作、清碎石鋪設,其施工作業範圍距離保全棲地(分區1-毛木蘭、聚藻等植群及台灣八哥等動物棲地)較遠,故其對棲地環境影響輕微。注意施工車輛及機具進出時避免影響周邊生態環境。施工現況如下圖。

<p>複查結果及 應採行動</p>	<p>依照前述「自主檢查項目」之複查結果說明如下：</p> <p>1.迴避：</p> <p>草皮分隔板施作、清碎石鋪設，其施工作業範圍距離保全棲地(聚藻、毛木蘭)較遠，故不影響棲地品質、關注植物或植物群落。</p> <p>2. 迴避：</p> <p>其施工作業範圍距離鄰近水岸(柯子湖)、濕地較遠，應不影響其水質狀況，且經檢核該水質狀況並無明顯混濁、土方棄置現象，未來持續施工時應確保避免影響其周邊水質狀況。</p> <p>3. 縮小：</p> <p>此施工作業範圍距離保全棲地(聚藻、毛木蘭)較遠，且所使用的施工便道為既有道路及雜草雜木清除後的土地，機具及車輛進出時應注意避免影響周邊生態環境，如車速控制、禁止亂鳴喇叭。</p> <p>4. 減輕：</p> <p>機具停放、材料堆置皆於作業範圍內並擺放整齊。</p> <p>5. 減輕：</p> <p>此施工作業所清除之雜草雜木多為先驅物種，清除後應盡速進行相關景觀工程，避免其雜草再生而重複清除及掘除。</p>		
<p>複查者</p>	<p>郭晉峰 梅彥豐</p>	<p>複查日期</p>	<p>民國 110 年 6 月 22 日</p>

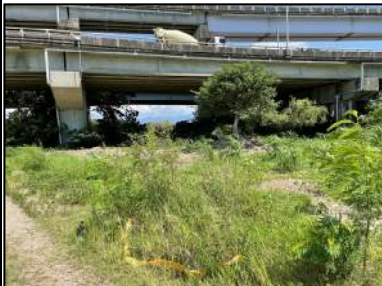
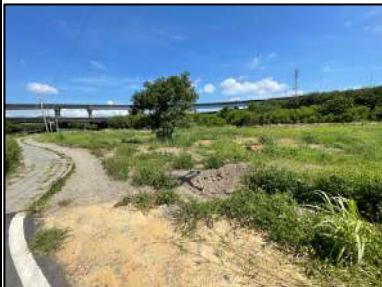
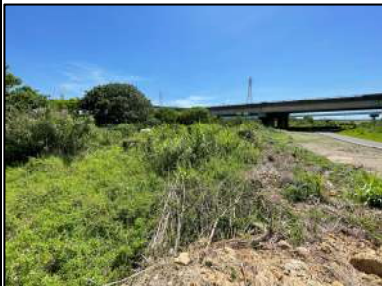
<p>填表人員 (單位/職稱)</p>	<p>黃峻輝 朝勝營造事業股份有限公司 職業安全衛生人員</p>	<p>填表日期</p>	<p>民國 110 年 6 月 24 日</p>
<p>狀況提報人 (單位/職稱)</p>	<p>黃國照 朝勝營造事業股份有限公司 工地負責人</p>	<p>日期</p>	<p>民國 110 年 6 月 24 日</p>
<p>自主檢查項目</p>	<p>1.迴避:保全分區內各關注物種棲息之棲地品質、關注植物或植物群落。 ■是 □否</p> <p>2.迴避:注意施工範圍及其鄰近之水岸、濕地,避免施工造成其水質混濁而影響水質。 ■是 □否</p> <p>3.縮小:應限縮施工擾動範圍範圍(含便道、土方及材料堆置),減少因施工可能對周邊生態環境造成之影響。 ■是 □否</p> <p>4.減輕:工區內施工機具、材料等堆置應妥善配置,避免造成工區髒亂及廢棄物亂丟。 ■是 □否</p> <p>5.減輕:進行雜草雜木清除、植栽種植時,應注意其種類、生長與繁殖季節、地點等,以確保清除效益與植栽生長狀況。 ■是 □否</p>	<p>狀況說明</p>	<p>「分區一、二」: 掘除作業範圍迴避及保全棲地(分區 1-毛木蘭、聚藻、台灣八哥等;分區 2-蘆竹、台灣大豆、台灣窗螢、白羊草等)。施工現況如下圖。</p>

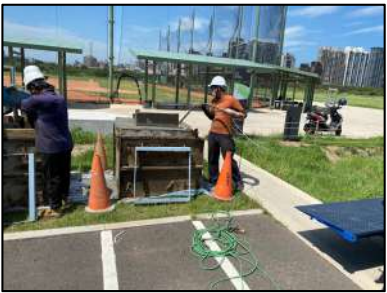
<p>填表人員 (單位/職稱)</p>	<p>黃峻輝 朝勝營造事業股份有限公司 職業安全衛生人員</p>	<p>填表日期</p>	<p>民國 110 年 6 月 30 日</p>
<p>狀況提報人 (單位/職稱)</p>	<p>黃國照 朝勝營造事業股份有限公司 工地負責人</p>	<p>日期</p>	<p>民國 110 年 6 月 30 日</p>
<p>自主檢查項目</p>	<p>1.迴避:保全分區內各關注物種棲息之棲地品質、關注植物或植物群落。 ■是 □否</p> <p>2.迴避:注意施工範圍及其鄰近之水岸、濕地,避免施工造成其水質混濁而影響水質。 ■是 □否</p> <p>3.縮小:應限縮施工擾動範圍範圍(含便道、土方及材料堆置),減少因施工可能對周邊生態環境造成之影響。 ■是 □否</p> <p>4.減輕:工區內施工機具、材料等堆置應妥善配置,避免造成工區髒亂及廢棄物亂丟。 ■是 □否</p> <p>5.減輕:進行雜草雜木清除、植栽種植時,應注意其種類、生長與繁殖季節、地點等,以確保清除效益與植栽生長狀況。 ■是 □否</p>	<p>狀況說明</p>	<p>「分區四」: 棒球場旁陰井施作,其施工作業範圍距離保全棲地(分區 4-台灣八哥、草花蛇、台灣窗螢等動物棲地)較遠,故其對棲地環境影響輕微。注意施工車輛及機具進出時避免影響周邊生態環境。施工現況如下圖。</p>

<p>複查結果及 應採行動</p>	<p>依照前述「自主檢查項目」之複查結果說明如下：</p> <p>1.迴避： 棒球場旁陰井施作，其施工作業範圍距離保全棲地較遠，故不影響棲地品質、關注植物或植物群落。</p> <p>2. 迴避： 其施工作業範圍距離鄰近水岸、濕地較遠，應不影響其水質狀況，未來持續施工時應確保避免影響其周邊水質狀況。</p> <p>3. 縮小： 其施工作業範圍距離保全棲地較遠，且所使用的施工便道為既有道路，機具及車輛進出時應注意避免影響周邊生態環境，如車速控制、禁止亂鳴喇叭。</p> <p>4. 減輕： 機具停放、材料堆置皆於作業範圍內並擺放整齊。</p> <p>5. 減輕： 此施工作業並不涉及雜草雜木清除。</p>		
<p>複查者</p>	<p>郭晉峰 梅輝豐</p>	<p>複查日期</p>	<p>民國 110 年 6 月 30 日</p>

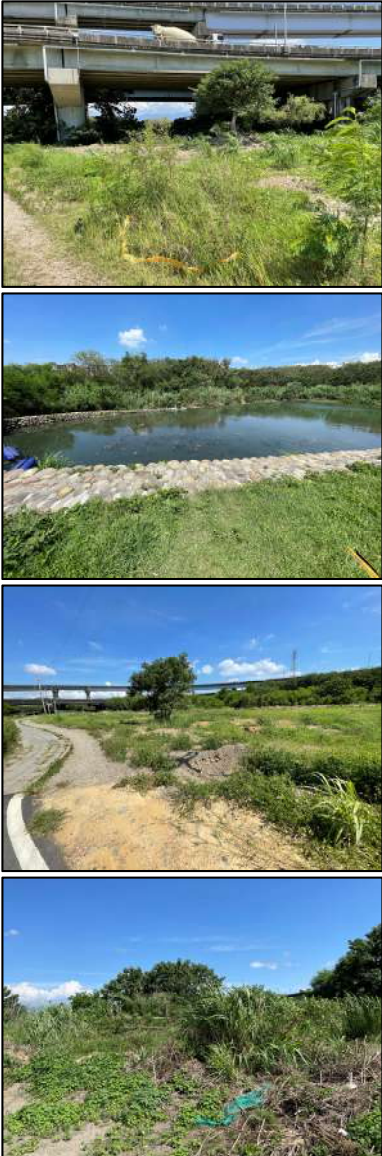
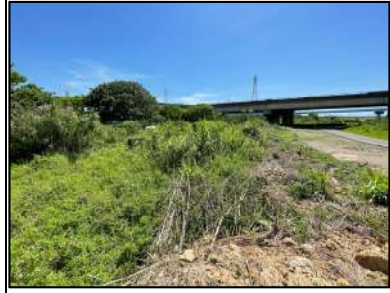
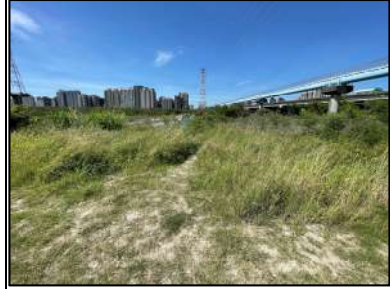
填表人員 (單位/職稱)	郭晉峰 景丰科技股份有限公司/專案經理	填表日期	民國 110 年 6 月 30 日
狀況提報人 (單位/職稱)	梅瑋豐 景丰科技股份有限公司/工程師	日期	民國 110 年 6 月 18 日
自主檢查項目	1.迴避:保全分區內各關注物種棲息之棲地品質、關注植物或植物群落。 <input checked="" type="checkbox"/> 是 <input type="checkbox"/> 否 2.迴避:注意施工範圍及其鄰近之水岸、濕地,避免施工造成其水質混濁而影響水質。 <input checked="" type="checkbox"/> 是 <input type="checkbox"/> 否 3.縮小:應限縮施工擾動範圍範圍(含便道、土方及材料堆置),減少因施工可能對周邊生態環境造成之影響。 <input checked="" type="checkbox"/> 是 <input type="checkbox"/> 否 4.減輕:工區內施工機具、材料等堆置應妥善配置,避免造成工區髒亂及廢棄物亂丟。 <input checked="" type="checkbox"/> 是 <input type="checkbox"/> 否 5.減輕:進行雜草雜木清除、植栽種植時,應注意其種類、生長與繁殖季節、地點等,以確保清除效益與植栽生長狀況。 <input checked="" type="checkbox"/> 是 <input type="checkbox"/> 否	狀況說明	「分區一、二」: 掘除作業範圍迴避及保全棲地(分區 1-毛木蘭、聚藻、台灣八哥等;分區 2-蘆竹、台灣大豆、台灣窗螢、白羊草等)。施工現況如下圖。

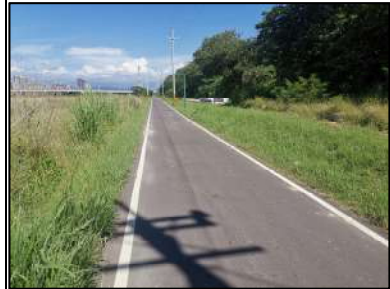
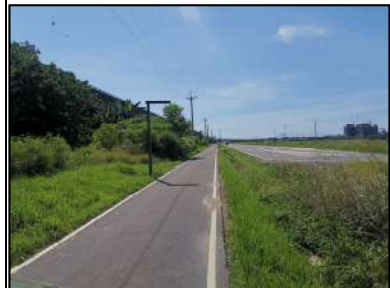
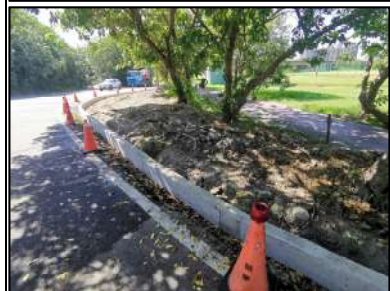
「分區三、四」：
施工作業範圍距離保全棲地(分區3、4-台灣八哥、草花蛇、台灣窗螢等動物棲地)較遠，透過設置物種保護區護欄，以及施工期間施工車輛及機具運輸時避免影響周邊生態環境。施工現況如下圖。

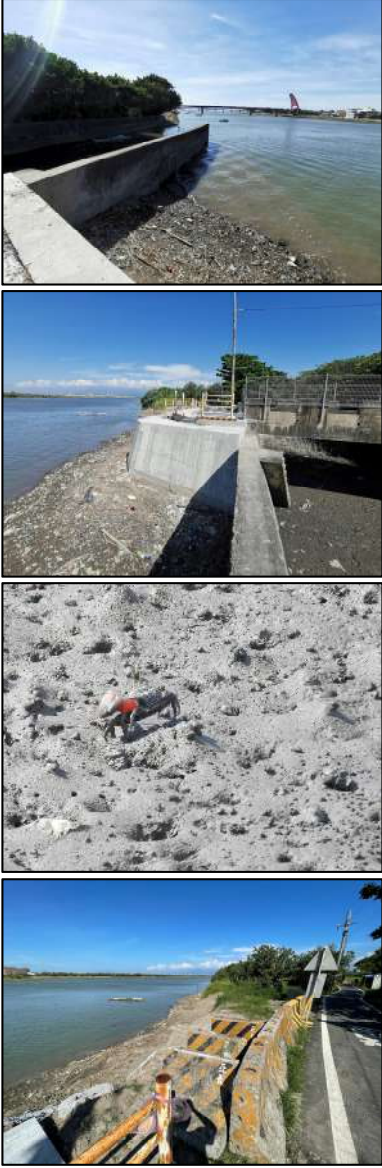
<p>「分區十二」： 施工挖掘範圍縮小棲地影響範圍(分區 12-招潮蟹棲地)，挖掘作業結束，即將完成舊港轉角護岸施作。施工現況如下圖。</p>

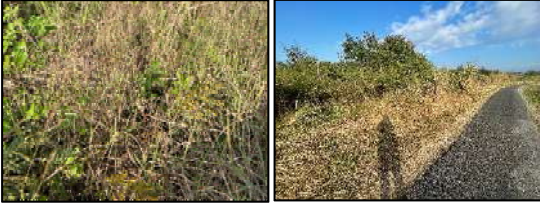
生態棲地環境	非屬施工範圍，維持其施工前狀態(更新至 2021.07.16)

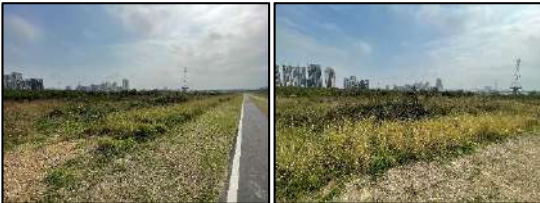
<p>關注物種台灣大豆</p>	<p>非屬施工範圍，受到外來種菟絲子影響，勘查當天初步以人工方式部份清除，後續持續觀察(更新至 2021.07.16)</p>
<p>分區 3</p>

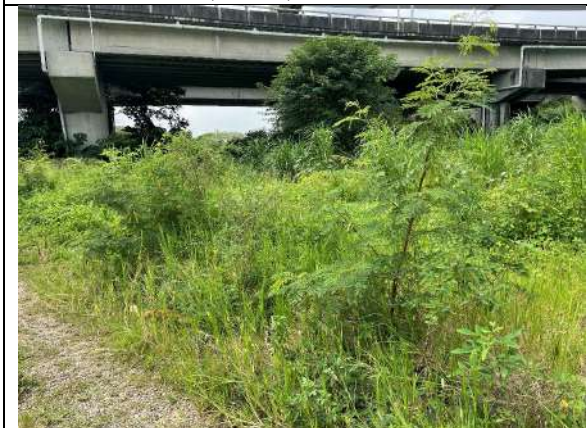
已掘除植群(毛木藍保留) 110.07.16

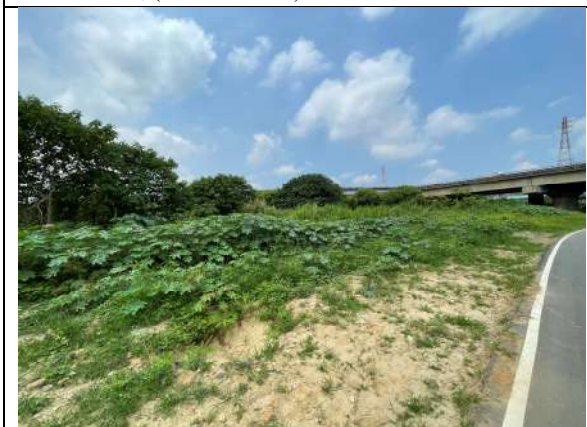
已掘除植群(蘆竹保留) 110.07.16

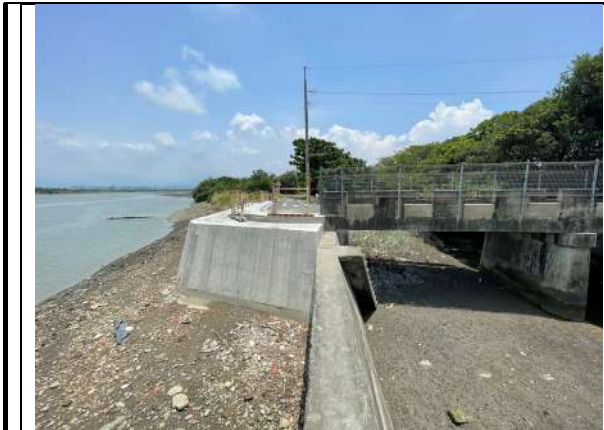
濱溪招潮蟹棲地(縮小開挖範圍) 110.07.16

本區以鄰近工區之濱溪岸蟹類棲地為主要的關注對象，而本案施工時於施工便道、舊堤混凝土拆除、護欄新建上可能影響其濱溪岸蟹類棲地，故本案以縮減施工機具之開挖範圍作為主要的保育對策，進而減少對濱溪岸蟹類棲地之影響，且考量濱溪岸蟹類棲地之範圍較廣，故本案施工階段造成的影響屬輕微、短暫影響。而目前進度為拆除舊堤混凝土，確實已縮減施工機具之開挖範圍，減輕濱溪岸蟹類棲地影響。

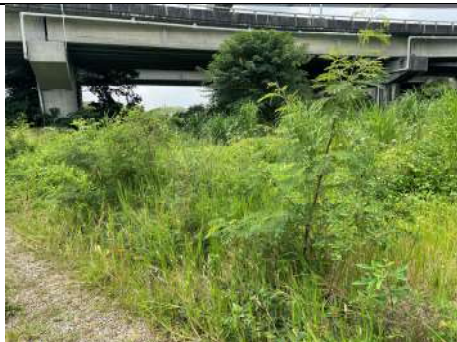
毛木藍植群保全 110.07.16

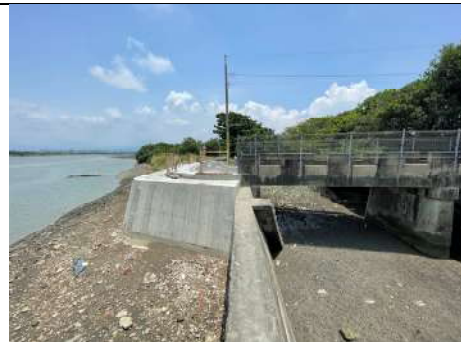
縮減開挖範圍 110.07.16

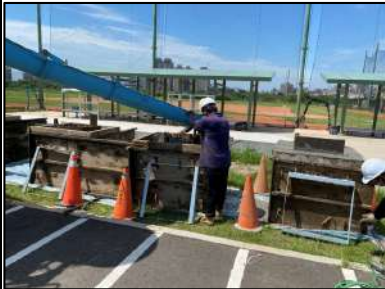
填表人員 (單位/職稱)	黃峻輝 朝勝營造事業股份有限公司 職業安全衛生人員	填表日期	民國 110 年 7 月 1 日
狀況提報人 (單位/職稱)	黃國照 朝勝營造事業股份有限公司 工地負責人	日期	民國 110 年 7 月 1 日
自主檢查項目	1.迴避：保全分區內各關注物種棲息之棲地品質、關注植物或植物群落。 <input checked="" type="checkbox"/> 是 <input type="checkbox"/> 否 2.迴避：注意施工範圍及其鄰近之水岸、濕地，避免施工造成其水質混濁而影響水質。 <input checked="" type="checkbox"/> 是 <input type="checkbox"/> 否 3.縮小：應限縮施工擾動範圍(含便道、土方及材料堆置)，減少因施工可能對周邊生態環境造成之影響。 <input checked="" type="checkbox"/> 是 <input type="checkbox"/> 否 4.減輕：工區內施工機具、材料等堆置應妥善配置，避免造成工區髒亂及廢棄物亂丟。 <input checked="" type="checkbox"/> 是 <input type="checkbox"/> 否 5.減輕：進行雜草雜木清除、植栽種植時，應注意其種類、生長與繁殖季節、地點等，以確保清除效益與植栽生長狀況。 <input checked="" type="checkbox"/> 是 <input type="checkbox"/> 否	狀況說明	「分區四」 工程項目與影響： 球場邊草溝施作，其施工作業範圍距離保全棲地(分區 4-台灣八哥、草花蛇、台灣窗螢等動物棲地)較遠，故其對棲地環境影響輕微。施工現況如下圖。 減輕對策： 注意施工車輛及機具進出時避免影響周邊生態環境。

<p>複查結果及 應採行動</p>	<p>依照前述「自主檢查項目」之複查結果說明如下：</p> <p>1.迴避：</p> <p>本區工項屬球場邊草溝施作，其施工作業範圍距離保全棲地(台灣八哥、草花蛇、台灣窗螢等)較遠，故不影響棲地品質、關注植物或植物群落。</p> <p>2. 迴避：</p> <p>其施工作業範圍距離鄰近水岸、濕地較遠，應不影響其水質狀況，未來持續施工時應確保避免影響其周邊水質狀況。</p> <p>3. 縮小：</p> <p>此施工作業範圍距離保全棲地(台灣八哥、草花蛇、台灣窗螢等)較遠，且所使用的施工便道為既有道路，機具及車輛進出時應注意避免影響周邊生態環境，如車速控制、禁止亂鳴喇叭。</p> <p>4. 減輕：</p> <p>機具停放、材料堆置皆於作業範圍內並擺放整齊。</p> <p>5. 減輕：</p> <p>草溝施作時需清除、開挖部分草地，草溝施作完成後應盡速恢復其草地或鋪設防塵網、防塵布等，避免因開挖形成地表裸露後導致塵土逸散影響環境。</p>		
<p>複查者</p>	<p>郭晉峰 梅靜豐</p>	<p>複查日期</p>	<p>民國 110 年 7 月 5 日</p>

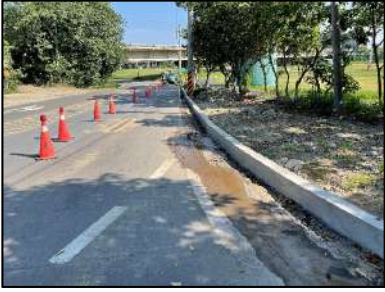
填表人員 (單位/職稱)	黃峻輝 朝勝營造事業股份有限公司 職業安全衛生人員	填表日期	民國 110 年 7 月 5 日
狀況提報人 (單位/職稱)	黃國照 朝勝營造事業股份有限公司 工地負責人	日期	民國 110 年 7 月 5 日
自主檢查項目	1.迴避:保全分區內各關注物種棲息之棲地品質、關注植物或植物群落。 <input checked="" type="checkbox"/> 是 <input type="checkbox"/> 否 2.迴避:注意施工範圍及其鄰近之水岸、濕地,避免施工造成其水質混濁而影響水質。 <input checked="" type="checkbox"/> 是 <input type="checkbox"/> 否 3.縮小:應限縮施工擾動範圍(含便道、土方及材料堆置),減少因施工可能對周邊生態環境造成之影響。 <input checked="" type="checkbox"/> 是 <input type="checkbox"/> 否 4.減輕:工區內施工機具、材料等堆置應妥善配置,避免造成工區髒亂及廢棄物亂丟。 <input checked="" type="checkbox"/> 是 <input type="checkbox"/> 否 5.減輕:進行雜草雜木清除、植栽種植時,應注意其種類、生長與繁殖季節、地點等,以確保清除效益與植栽生長狀況。 <input checked="" type="checkbox"/> 是 <input type="checkbox"/> 否	狀況說明	「分區四」 工程項目與影響： 道路邊雜草雜木清除及掘除，其施工作業範圍距離保全棲地(分區4-台灣八哥、草花蛇、台灣窗螢等動物棲地)較遠，故其對棲地環境影響輕微。施工現況如下圖。 減輕對策： 注意施工車輛及機具進出時避免影響周邊生態環境。

<p>複查結果及 應採行動</p>	<p>依照前述「自主檢查項目」之複查結果說明如下：</p> <p>1.迴避：</p> <p>本區工項屬道路邊雜草雜木清除及掘除，其施工作業範圍距離保全棲地(台灣八哥、草花蛇、台灣窗螢等)較遠，故不影響棲地品質、關注植物或植物群落。</p> <p>2. 迴避：</p> <p>其施工作業範圍距離鄰近水岸、濕地較遠，應不影響其水質狀況，未來持續施工時應確保避免影響其周邊水質狀況。</p> <p>3. 縮小：</p> <p>此施工作業範圍距離保全棲地(台灣八哥、草花蛇、台灣窗螢等)較遠，且所使用的施工便道為既有道路，機具及車輛進出時應注意避免影響周邊生態環境，如車速控制、禁止亂鳴喇叭。</p> <p>4. 減輕：</p> <p>機具停放、材料堆置皆於作業範圍內並擺放整齊。</p> <p>5. 減輕：</p> <p>此施工作業所清除之雜草雜木多為先驅物種，清除後應盡速進行相關景觀工程，避免其雜草再生而重複清除及掘除。</p>		
<p>複查者</p>	<p>郭晉峰 梅瑋豐</p>	<p>複查日期</p>	<p>民國 110 年 7 月 5 日</p>

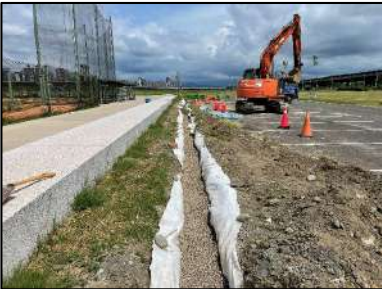
<p>填表人員 (單位/職稱)</p>	<p>黃峻輝 朝勝營造事業股份有限公司 職業安全衛生人員</p>	<p>填表日期</p>	<p>民國 110 年 7 月 6 日</p>
<p>狀況提報人 (單位/職稱)</p>	<p>黃國照 朝勝營造事業股份有限公司 工地負責人</p>	<p>日期</p>	<p>民國 110 年 7 月 6 日</p>
<p>自主檢查項目</p>	<p>1.迴避:保全分區內各關注物種棲息之棲地品質、關注植物或植物群落。 ■是 □否</p> <p>2.迴避:注意施工範圍及其鄰近之水岸、濕地,避免施工造成其水質混濁而影響水質。 ■是 □否</p> <p>3.縮小:應限縮施工擾動範圍(含便道、土方及材料堆置),減少因施工可能對周邊生態環境造成之影響。 ■是 □否</p> <p>4.減輕:工區內施工機具、材料等堆置應妥善配置,避免造成工區髒亂及廢棄物亂丟。 ■是 □否</p> <p>5.減輕:進行雜草雜木清除、植栽種植時,應注意其種類、生長與繁殖季節、地點等,以確保清除效益與植栽生長狀況。 ■是 □否</p>	<p>狀況說明</p>	<p>「分區四」 工程項目與影響： 球場邊草溝施作,其施工作業範圍距離保全棲地(分區 4-台灣八哥、草花蛇、台灣窗螢等動物棲地)較遠,故其對棲地環境影響輕微。施工現況如下圖。 減輕對策： 注意施工車輛及機具進出時避免影響周邊生態環境。</p>

<p>複查結果及 應採行動</p>	<p>依照前述「自主檢查項目」之複查結果說明如下：</p> <p>1.迴避：</p> <p>本區工項屬球場邊草溝施作，其施工作業範圍距離保全棲地(台灣八哥、草花蛇、台灣窗螢等)較遠，故不影響棲地品質、關注植物或植物群落。</p> <p>2. 迴避：</p> <p>其施工作業範圍距離鄰近水岸、濕地較遠，應不影響其水質狀況，未來持續施工時應確保避免影響其周邊水質狀況。</p> <p>3. 縮小：</p> <p>此施工作業範圍距離保全棲地(台灣八哥、草花蛇、台灣窗螢等)較遠，且所使用的施工便道為既有道路，機具及車輛進出時應注意避免影響周邊生態環境，如車速控制、禁止亂鳴喇叭。</p> <p>4. 減輕：</p> <p>機具停放、材料堆置皆於作業範圍內並擺放整齊。</p> <p>5. 減輕：</p> <p>草溝施作時需清除、開挖部分草地，草溝施作完成後應盡速恢復其草地或鋪設防塵網、防塵布等，避免因開挖形成地表裸露後導致塵土逸散影響環境。</p>		
<p>複查者</p>	<p>郭晉峰 梅瑋豐</p>	<p>複查日期</p>	<p>民國 110 年 7 月 9 日</p>

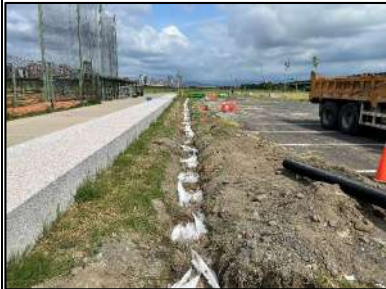
<p>填表人員 (單位/職稱)</p>	<p>黃峻輝 朝勝營造事業股份有限公司 職業安全衛生人員</p>	<p>填表日期</p>	<p>民國 110 年 7 月 7 日</p>
<p>狀況提報人 (單位/職稱)</p>	<p>黃國照 朝勝營造事業股份有限公司 工地負責人</p>	<p>日期</p>	<p>民國 110 年 7 月 7 日</p>
<p>自主檢查項目</p>	<p>1.迴避:保全分區內各關注物種棲息之棲地品質、關注植物或植物群落。 ■是 □否</p> <p>2.迴避:注意施工範圍及其鄰近之水岸、濕地,避免施工造成其水質混濁而影響水質。 ■是 □否</p> <p>3.縮小:應限縮施工擾動範圍(含便道、土方及材料堆置),減少因施工可能對周邊生態環境造成之影響。 ■是 □否</p> <p>4.減輕:工區內施工機具、材料等堆置應妥善配置,避免造成工區髒亂及廢棄物亂丟。 ■是 □否</p> <p>5.減輕:進行雜草雜木清除、植栽種植時,應注意其種類、生長與繁殖季節、地點等,以確保清除效益與植栽生長狀況。 ■是 □否</p>	<p>狀況說明</p>	<p>「分區四」 工程項目與影響： 球場邊草溝施作,其施工作業範圍距離保全棲地(分區 4-台灣八哥、草花蛇、台灣窗螢等動物棲地)較遠,故其對棲地環境影響輕微。施工現況如下圖。 減輕對策： 注意施工車輛及機具進出時避免影響周邊生態環境。</p>

<p>複查結果及 應採行動</p>	<p>依照前述「自主檢查項目」之複查結果說明如下：</p> <p>1.迴避：</p> <p>本區工項屬球場邊草溝施作，其施工作業範圍距離保全棲地(台灣八哥、草花蛇、台灣窗螢等)較遠，故不影響棲地品質、關注植物或植物群落。</p> <p>2. 迴避：</p> <p>其施工作業範圍距離鄰近水岸、濕地較遠，應不影響其水質狀況，未來持續施工時應確保避免影響其周邊水質狀況。</p> <p>3. 縮小：</p> <p>此施工作業範圍距離保全棲地(台灣八哥、草花蛇、台灣窗螢等)較遠，且所使用的施工便道為既有道路，機具及車輛進出時應注意避免影響周邊生態環境，如車速控制、禁止亂鳴喇叭。</p> <p>4. 減輕：</p> <p>機具停放、材料堆置皆於作業範圍內並擺放整齊。</p> <p>5. 減輕：</p> <p>草溝施作時需清除、開挖部分草地，草溝施作完成後應盡速恢復其草地或鋪設防塵網、防塵布等，避免因開挖形成地表裸露後導致塵土逸散影響環境。</p>		
<p>複查者</p>	<p>郭晉峰 梅靜豐</p>	<p>複查日期</p>	<p>民國 110 年 7 月 9 日</p>

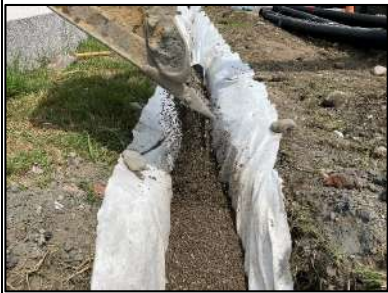
<p>填表人員 (單位/職稱)</p>	<p>黃峻輝 朝勝營造事業股份有限公司 職業安全衛生人員</p>	<p>填表日期</p>	<p>民國 110 年 7 月 8 日</p>
<p>狀況提報人 (單位/職稱)</p>	<p>黃國照 朝勝營造事業股份有限公司 工地負責人</p>	<p>日期</p>	<p>民國 110 年 7 月 8 日</p>
<p>自主檢查項目</p>	<p>1.迴避:保全分區內各關注物種棲息之棲地品質、關注植物或植物群落。 <input checked="" type="checkbox"/>是 <input type="checkbox"/>否</p> <p>2.迴避:注意施工範圍及其鄰近之水岸、濕地,避免施工造成其水質混濁而影響水質。 <input checked="" type="checkbox"/>是 <input type="checkbox"/>否</p> <p>3.縮小:應限縮施工擾動範圍(含便道、土方及材料堆置),減少因施工可能對周邊生態環境造成之影響。 <input checked="" type="checkbox"/>是 <input type="checkbox"/>否</p> <p>4.減輕:工區內施工機具、材料等堆置應妥善配置,避免造成工區髒亂及廢棄物亂丟。 <input checked="" type="checkbox"/>是 <input type="checkbox"/>否</p> <p>5.減輕:進行雜草雜木清除、植栽種植時,應注意其種類、生長與繁殖季節、地點等,以確保清除效益與植栽生長狀況。 <input checked="" type="checkbox"/>是 <input type="checkbox"/>否</p>	<p>狀況說明</p>	<p>「分區四」 工程項目與影響： 球場邊草溝施作,其施工作業範圍距離保全棲地(分區 4-台灣八哥、草花蛇、台灣窗螢等動物棲地)較遠,故其對棲地環境影響輕微。施工現況如下圖。 減輕對策： 注意施工車輛及機具進出時避免影響周邊生態環境。</p>

<p>複查結果及 應採行動</p>	<p>依照前述「自主檢查項目」之複查結果說明如下：</p> <p>1.迴避：</p> <p>本區工項屬球場邊草溝施作，其施工作業範圍距離保全棲地(台灣八哥、草花蛇、台灣窗螢等)較遠，故不影響棲地品質、關注植物或植物群落。</p> <p>2. 迴避：</p> <p>其施工作業範圍距離鄰近水岸、濕地較遠，應不影響其水質狀況，未來持續施工時應確保避免影響其周邊水質狀況。</p> <p>3. 縮小：</p> <p>此施工作業範圍距離保全棲地(台灣八哥、草花蛇、台灣窗螢等)較遠，且所使用的施工便道為既有道路，機具及車輛進出時應注意避免影響周邊生態環境，如車速控制、禁止亂鳴喇叭。</p> <p>4. 減輕：</p> <p>機具停放、材料堆置皆於作業範圍內並擺放整齊。</p> <p>5. 減輕：</p> <p>草溝施作時需清除、開挖部分草地，草溝施作完成後應盡速恢復其草地或鋪設防塵網、防塵布等，避免因開挖形成地表裸露後導致塵土逸散影響環境。</p>		
<p>複查者</p>	<p>郭晉峰 梅齊豐</p>	<p>複查日期</p>	<p>民國 110 年 7 月 9 日</p>

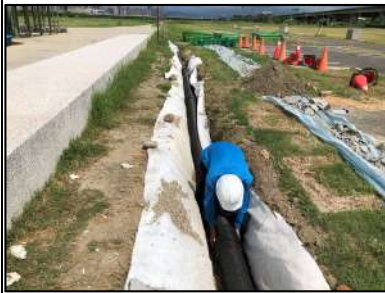
<p>填表人員 (單位/職稱)</p>	<p>黃峻輝 朝勝營造事業股份有限公司 職業安全衛生人員</p>	<p>填表日期</p>	<p>民國 110 年 7 月 9 日</p>
<p>狀況提報人 (單位/職稱)</p>	<p>黃國照 朝勝營造事業股份有限公司 工地負責人</p>	<p>日期</p>	<p>民國 110 年 7 月 9 日</p>
<p>自主檢查項目</p>	<p>1.迴避:保全分區內各關注物種棲息之棲地品質、關注植物或植物群落。 ■是 □否</p> <p>2.迴避:注意施工範圍及其鄰近之水岸、濕地,避免施工造成其水質混濁而影響水質。 ■是 □否</p> <p>3.縮小:應限縮施工擾動範圍(含便道、土方及材料堆置),減少因施工可能對周邊生態環境造成之影響。 ■是 □否</p> <p>4.減輕:工區內施工機具、材料等堆置應妥善配置,避免造成工區髒亂及廢棄物亂丟。 ■是 □否</p> <p>5.減輕:進行雜草雜木清除、植栽種植時,應注意其種類、生長與繁殖季節、地點等,以確保清除效益與植栽生長狀況。 ■是 □否</p>	<p>狀況說明</p>	<p>「分區四」 工程項目與影響： 球場邊草溝施作,其施工作業範圍距離保全棲地(分區 4-台灣八哥、草花蛇、台灣窗螢等動物棲地)較遠,故其對棲地環境影響輕微。施工現況如下圖。 減輕對策： 注意施工車輛及機具進出時避免影響周邊生態環境。</p>

<p>複查結果及 應採行動</p>	<p>依照前述「自主檢查項目」之複查結果說明如下：</p> <p>1.迴避：</p> <p>本區工項屬球場邊草溝施作，其施工作業範圍距離保全棲地(台灣八哥、草花蛇、台灣窗螢等)較遠，故不影響棲地品質、關注植物或植物群落。</p> <p>2. 迴避：</p> <p>其施工作業範圍距離鄰近水岸、濕地較遠，應不影響其水質狀況，未來持續施工時應確保避免影響其周邊水質狀況。</p> <p>3. 縮小：</p> <p>此施工作業範圍距離保全棲地(台灣八哥、草花蛇、台灣窗螢等)較遠，且所使用的施工便道為既有道路，機具及車輛進出時應注意避免影響周邊生態環境，如車速控制、禁止亂鳴喇叭。</p> <p>4. 減輕：</p> <p>機具停放、材料堆置皆於作業範圍內並擺放整齊。</p> <p>5. 減輕：</p> <p>草溝施作時需清除、開挖部分草地，草溝施作完成後應盡速恢復其草地或鋪設防塵網、防塵布等，避免因開挖形成地表裸露後導致塵土逸散影響環境。</p>		
<p>複查者</p>	<p>郭晉峰 梅瑋豐</p>	<p>複查日期</p>	<p>民國 110 年 7 月 9 日</p>

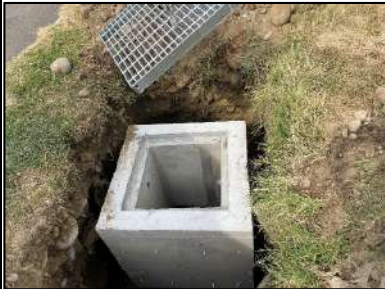
<p>填表人員 (單位/職稱)</p>	<p>黃峻輝 朝勝營造事業股份有限公司 職業安全衛生人員</p>	<p>填表日期</p>	<p>民國 110 年 7 月 12 日</p>
<p>狀況提報人 (單位/職稱)</p>	<p>黃國照 朝勝營造事業股份有限公司 工地負責人</p>	<p>日期</p>	<p>民國 110 年 7 月 12 日</p>
<p>自主檢查項目</p>	<p>1.迴避:保全分區內各關注物種棲息之棲地品質、關注植物或植物群落。 ■是 □否</p> <p>2.迴避:注意施工範圍及其鄰近之水岸、濕地,避免施工造成其水質混濁而影響水質。 ■是 □否</p> <p>3.縮小:應限縮施工擾動範圍(含便道、土方及材料堆置),減少因施工可能對周邊生態環境造成之影響。 ■是 □否</p> <p>4.減輕:工區內施工機具、材料等堆置應妥善配置,避免造成工區髒亂及廢棄物亂丟。 ■是 □否</p> <p>5.減輕:進行雜草雜木清除、植栽種植時,應注意其種類、生長與繁殖季節、地點等,以確保清除效益與植栽生長狀況。 ■是 □否</p>	<p>狀況說明</p>	<p>「分區四」 工程項目與影響： 球場邊草溝的陰井施作,其施工作業範圍距離保全棲地(分區 4-台灣八哥、草花蛇、台灣窗螢等動物棲地)較遠,故其對棲地環境影響輕微。施工現況如下圖。 減輕對策： 注意施工車輛及機具進出時避免影響周邊生態環境。</p>

<p>複查結果及 應採行動</p>	<p>依照前述「自主檢查項目」之複查結果說明如下：</p> <p>1.迴避：</p> <p>本區工項屬球場邊草溝的陰井施作，其施工作業範圍距離保全棲地(台灣八哥、草花蛇、台灣窗螢等)較遠，故不影響棲地品質、關注植物或植物群落。</p> <p>2. 迴避：</p> <p>其施工作業範圍距離鄰近水岸、濕地較遠，應不影響其水質狀況，未來持續施工時應確保避免影響其周邊水質狀況。</p> <p>3. 縮小：</p> <p>此施工作業範圍距離保全棲地(台灣八哥、草花蛇、台灣窗螢等)較遠，且所使用的施工便道為既有道路，機具及車輛進出時應注意避免影響周邊生態環境，如車速控制、禁止亂鳴喇叭。</p> <p>4. 減輕：</p> <p>機具停放、材料堆置皆於作業範圍內並擺放整齊。</p> <p>5. 減輕：</p> <p>陰井作時需清除、開挖部分草地，陰井施作完成後應盡速恢復其草地或鋪設防塵網、防塵布等，避免因開挖形成地表裸露後導致塵土逸散影響環境。</p>		
<p>複查者</p>	<p>郭晉峰 梅瑋豐</p>	<p>複查日期</p>	<p>民國 110 年 7 月 16 日</p>

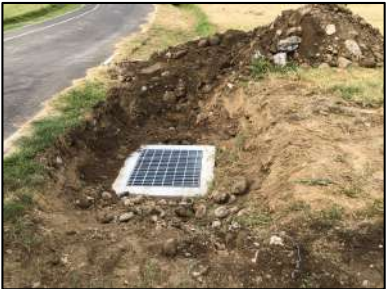
<p>填表人員 (單位/職稱)</p>	<p>黃峻輝 朝勝營造事業股份有限公司 職業安全衛生人員</p>	<p>填表日期</p>	<p>民國 110 年 7 月 14 日</p>
<p>狀況提報人 (單位/職稱)</p>	<p>黃國照 朝勝營造事業股份有限公司 工地負責人</p>	<p>日期</p>	<p>民國 110 年 7 月 14 日</p>
<p>自主檢查項目</p>	<p>1.迴避:保全分區內各關注物種棲息之棲地品質、關注植物或植物群落。 ■是 □否</p> <p>2.迴避:注意施工範圍及其鄰近之水岸、濕地,避免施工造成其水質混濁而影響水質。 ■是 □否</p> <p>3.縮小:應限縮施工擾動範圍(含便道、土方及材料堆置),減少因施工可能對周邊生態環境造成之影響。 ■是 □否</p> <p>4.減輕:工區內施工機具、材料等堆置應妥善配置,避免造成工區髒亂及廢棄物亂丟。 ■是 □否</p> <p>5.減輕:進行雜草雜木清除、植栽種植時,應注意其種類、生長與繁殖季節、地點等,以確保清除效益與植栽生長狀況。 ■是 □否</p>	<p>狀況說明</p>	<p>「分區四」 工程項目與影響： 球場邊草溝的陰井施作,其施工作業範圍距離保全棲地(分區 4-台灣八哥、草花蛇、台灣窗螢等動物棲地)較遠,故其對棲地環境影響輕微。施工現況如下圖。 減輕對策： 注意施工車輛及機具進出時避免影響周邊生態環境。</p>

<p>複查結果及 應採行動</p>	<p>依照前述「自主檢查項目」之複查結果說明如下：</p> <p>1.迴避：</p> <p>本區工項屬球場邊草溝的陰井施作，其施工作業範圍距離保全棲地(台灣八哥、草花蛇、台灣窗螢等)較遠，故不影響棲地品質、關注植物或植物群落。</p> <p>2. 迴避：</p> <p>其施工作業範圍距離鄰近水岸、濕地較遠，應不影響其水質狀況，未來持續施工時應確保避免影響其周邊水質狀況。</p> <p>3. 縮小：</p> <p>此施工作業範圍距離保全棲地(台灣八哥、草花蛇、台灣窗螢等)較遠，且所使用的施工便道為既有道路，機具及車輛進出時應注意避免影響周邊生態環境，如車速控制、禁止亂鳴喇叭。</p> <p>4. 減輕：</p> <p>機具停放、材料堆置皆於作業範圍內並擺放整齊。</p> <p>5. 減輕：</p> <p>陰井作時需清除、開挖部分草地，陰井施作完成後應盡速恢復其草地或鋪設防塵網、防塵布等，避免因開挖形成地表裸露後導致塵土逸散影響環境。</p>		
<p>複查者</p>	<p>郭晉峰 梅瑋豐</p>	<p>複查日期</p>	<p>民國 110 年 7 月 16 日</p>

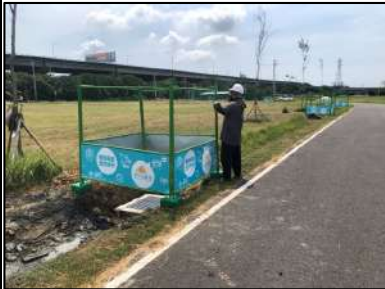
<p>填表人員 (單位/職稱)</p>	<p>黃峻輝 朝勝營造事業股份有限公司 職業安全衛生人員</p>	<p>填表日期</p>	<p>民國 110 年 7 月 16 日</p>
<p>狀況提報人 (單位/職稱)</p>	<p>黃國照 朝勝營造事業股份有限公司 工地負責人</p>	<p>日期</p>	<p>民國 110 年 7 月 16 日</p>
<p>自主檢查項目</p>	<p>1.迴避:保全分區內各關注物種棲息之棲地品質、關注植物或植物群落。 ■是 □否</p> <p>2.迴避:注意施工範圍及其鄰近之水岸、濕地,避免施工造成其水質混濁而影響水質。 ■是 □否</p> <p>3.縮小:應限縮施工擾動範圍(含便道、土方及材料堆置),減少因施工可能對周邊生態環境造成之影響。 ■是 □否</p> <p>4.減輕:工區內施工機具、材料等堆置應妥善配置,避免造成工區髒亂及廢棄物亂丟。 ■是 □否</p> <p>5.減輕:進行雜草雜木清除、植栽種植時,應注意其種類、生長與繁殖季節、地點等,以確保清除效益與植栽生長狀況。 ■是 □否</p>	<p>狀況說明</p>	<p>「分區四」 工程項目與影響： 球場邊草溝的陰井施作,其施工作業範圍距離保全棲地(分區 4-台灣八哥、草花蛇、台灣窗螢等動物棲地)較遠,故其對棲地環境影響輕微。施工現況如下圖。 減輕對策： 注意施工車輛及機具進出時避免影響周邊生態環境。</p>

<p>複查結果及 應採行動</p>	<p>依照前述「自主檢查項目」之複查結果說明如下：</p> <p>1.迴避：</p> <p>本區工項屬球場邊草溝的陰井施作，其施工作業範圍距離保全棲地(台灣八哥、草花蛇、台灣窗螢等)較遠，故不影響棲地品質、關注植物或植物群落。</p> <p>2. 迴避：</p> <p>其施工作業範圍距離鄰近水岸、濕地較遠，應不影響其水質狀況，未來持續施工時應確保避免影響其周邊水質狀況。</p> <p>3. 縮小：</p> <p>此施工作業範圍距離保全棲地(台灣八哥、草花蛇、台灣窗螢等)較遠，且所使用的施工便道為既有道路，機具及車輛進出時應注意避免影響周邊生態環境，如車速控制、禁止亂鳴喇叭。</p> <p>4. 減輕：</p> <p>機具停放、材料堆置皆於作業範圍內並擺放整齊。</p> <p>5. 減輕：</p> <p>陰井作時需清除、開挖部分草地，陰井施作完成後應盡速恢復其草地或鋪設防塵網、防塵布等，避免因開挖形成地表裸露後導致塵土逸散影響環境。</p>		
<p>複查者</p>	<p>郭晉峰 梅瑋豐</p>	<p>複查日期</p>	<p>民國 110 年 7 月 16 日</p>

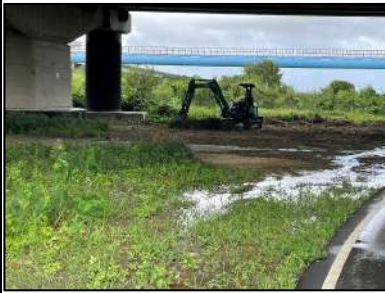
<p>填表人員 (單位/職稱)</p>	<p>黃峻輝 朝勝營造事業股份有限公司 職業安全衛生人員</p>	<p>填表日期</p>	<p>民國 110 年 7 月 20 日</p>
<p>狀況提報人 (單位/職稱)</p>	<p>黃國照 朝勝營造事業股份有限公司 工地負責人</p>	<p>日期</p>	<p>民國 110 年 7 月 20 日</p>
<p>自主檢查項目</p>	<p>1.迴避:保全分區內各關注物種棲息之棲地品質、關注植物或植物群落。 ■是 □否</p> <p>2.迴避:注意施工範圍及其鄰近之水岸、濕地,避免施工造成其水質混濁而影響水質。 ■是 □否</p> <p>3.縮小:應限縮施工擾動範圍(含便道、土方及材料堆置),減少因施工可能對周邊生態環境造成之影響。 ■是 □否</p> <p>4.減輕:工區內施工機具、材料等堆置應妥善配置,避免造成工區髒亂及廢棄物亂丟。 ■是 □否</p> <p>5.減輕:進行雜草雜木清除、植栽種植時,應注意其種類、生長與繁殖季節、地點等,以確保清除效益與植栽生長狀況。 ■是 □否</p>	<p>狀況說明</p>	<p>「分區二」 工程項目與影響: 雜草雜木清除及掘除,其施工作業範圍距離保全棲地(分區 2-台灣大豆、蘆竹、白羊草等棲地)較遠,故其對棲地環境影響輕微。施工現況如下圖。 減輕對策: 施工擾動範圍(含便道、土方及材料堆置)皆於本計畫規劃之雜草雜木清除及掘除範圍,應注意注意施工車輛及機具進出時避免影響周邊生態環境。</p>

<p>複查結果及 應採行動</p>	<p>依照前述「自主檢查項目」之複查結果說明如下：</p> <p>1.迴避：</p> <p>雜草雜木清除及掘除，其施工作業範圍距離保全棲地(蘆竹、台灣大豆、白羊草等)較遠，故不影響棲地品質、關注植物或植物群落。</p> <p>2. 迴避：</p> <p>其施工作業範圍距離鄰近水岸、濕地較遠，應不影響其水質狀況，未來持續施工時應確保避免影響其周邊水質狀況。</p> <p>3. 縮小：</p> <p>此施工作業範圍距離保全棲地(蘆竹、台灣大豆、白羊草等)較遠，且所使用的施工便道為既有道路及雜草雜木清除後的土地，機具及車輛進出時應注意避免影響周邊生態環境，如車速控制、禁止亂鳴喇叭。</p> <p>4. 減輕：</p> <p>機具停放、材料堆置皆於作業範圍內並擺放整齊。</p> <p>5. 減輕：</p> <p>此施工作業所清除之雜草雜木多為先驅物種，清除後應盡速進行相關景觀工程，避免其雜草再生而重複清除及掘除。</p>		
<p>複查者</p>	<p>郭晉峰 梅瑋豐</p>	<p>複查日期</p>	<p>民國 110 年 7 月 23 日</p>

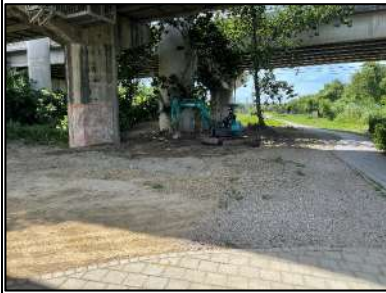
<p>填表人員 (單位/職稱)</p>	<p>黃峻輝 朝勝營造事業股份有限公司 職業安全衛生人員</p>	<p>填表日期</p>	<p>民國 110 年 7 月 21 日</p>
<p>狀況提報人 (單位/職稱)</p>	<p>黃國照 朝勝營造事業股份有限公司 工地負責人</p>	<p>日期</p>	<p>民國 110 年 7 月 21 日</p>
<p>自主檢查項目</p>	<p>1.迴避:保全分區內各關注物種棲息之棲地品質、關注植物或植物群落。 ■是 □否</p> <p>2.迴避:注意施工範圍及其鄰近之水岸、濕地,避免施工造成其水質混濁而影響水質。 ■是 □否</p> <p>3.縮小:應限縮施工擾動範圍(含便道、土方及材料堆置),減少因施工可能對周邊生態環境造成之影響。 ■是 □否</p> <p>4.減輕:工區內施工機具、材料等堆置應妥善配置,避免造成工區髒亂及廢棄物亂丟。 ■是 □否</p> <p>5.減輕:進行雜草雜木清除、植栽種植時,應注意其種類、生長與繁殖季節、地點等,以確保清除效益與植栽生長狀況。 ■是 □否</p>	<p>狀況說明</p>	<p>「分區一」 工程項目與影響： 雜草雜木清除及掘除,其施工作業範圍距離保全棲地(分區 1-毛木蘭、聚藻等棲地)較近,應注意施工期間其對棲地環境影響。施工現況如下圖。 減輕對策： 針對施工作業範圍內關注物種毛木蘭棲地以警示帶標示,於雜草雜木清除及掘除過程中不得影響其棲地範圍,且施工過程爭產生的土砂、廢棄物皆不得亂丟,避免影響周邊水質、聚藻棲地狀況。</p>

<p>複查結果及 應採行動</p>	<p>依照前述「自主檢查項目」之複查結果說明如下：</p> <p>1.迴避：</p> <p>雜草雜木清除及掘除，其施工作業範圍距離保全棲地(毛木蘭、聚藻等)較近，並以警示帶進行毛木蘭棲地標示，進而減少對其棲地品質、關注植物或植物群落之影響。</p> <p>2. 迴避：</p> <p>其施工作業範圍距離鄰近水岸、濕地較近，應注意施工期間衍生的土砂、廢棄物不得隨意傾倒，避免影響其水質狀況，未來持續施工時也應確保避免影響其周邊水質狀況。</p> <p>3. 縮小：</p> <p>此施工作業範圍距離保全棲地(毛木蘭、聚藻等)較近，故本計畫已針對棲地進行警示帶標示，且施工便道為既有道路及雜草雜木清除後的土地，機具及車輛進出時應注意避免影響周邊生態環境，如車速控制、禁止亂鳴喇叭。</p> <p>4. 減輕：</p> <p>機具停放、材料堆置皆於作業範圍內並擺放整齊。</p> <p>5. 減輕：</p> <p>此施工作業所清除之雜草雜木多為先驅物種，清除後應盡速進行相關景觀工程，避免其雜草再生而重複清除及掘除。</p>		
<p>複查者</p>	<p>郭晉峰 梅瑋豐</p>	<p>複查日期</p>	<p>民國 110 年 7 月 23 日</p>

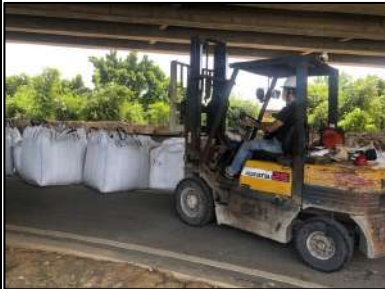
<p>填表人員 (單位/職稱)</p>	<p>黃峻輝 朝勝營造事業股份有限公司 職業安全衛生人員</p>	<p>填表日期</p>	<p>民國 110 年 7 月 27 日</p>
<p>狀況提報人 (單位/職稱)</p>	<p>黃國照 朝勝營造事業股份有限公司 工地負責人</p>	<p>日期</p>	<p>民國 110 年 7 月 27 日</p>
<p>自主檢查項目</p>	<p>1.迴避:保全分區內各關注物種棲息之棲地品質、關注植物或植物群落。 ■是 □否</p> <p>2.迴避:注意施工範圍及其鄰近之水岸、濕地,避免施工造成其水質混濁而影響水質。 ■是 □否</p> <p>3.縮小:應限縮施工擾動範圍(含便道、土方及材料堆置),減少因施工可能對周邊生態環境造成之影響。 ■是 □否</p> <p>4.減輕:工區內施工機具、材料等堆置應妥善配置,避免造成工區髒亂及廢棄物亂丟。 ■是 □否</p> <p>5.減輕:進行雜草雜木清除、植栽種植時,應注意其種類、生長與繁殖季節、地點等,以確保清除效益與植栽生長狀況。 ■是 □否</p>	<p>狀況說明</p>	<p>「分區十二」 工程項目與影響： 雜草雜木清除及掘除、清碎石鋪設,其施工作業範圍距離保全棲地(分區 12-招潮蟹棲地)較遠,故其對棲地環境影響輕微。施工現況如下圖。 減輕對策： 注意施工車輛及機具進出時避免影響周邊生態環境。</p>

<p>複查結果及 應採行動</p>	<p>依照前述「自主檢查項目」之複查結果說明如下：</p> <p>1.迴避：</p> <p>雜草雜木清除及掘除、清碎石鋪設，其施工作業範圍距離保全棲地(招潮蟹灘地)較遠，故不影響棲地品質、關注植物或植物群落。</p> <p>2. 迴避：</p> <p>其施工作業範圍距離鄰近水岸、濕地較遠，應不影響其水質狀況，未來持續施工時應確保避免影響其周邊水質狀況。</p> <p>3. 縮小：</p> <p>此施工作業範圍距離保全棲地(招潮蟹灘地)較遠，且所使用的施工便道為既有道路及雜草雜木清除後的土地，機具及車輛進出時應注意避免影響周邊生態環境，如車速控制、禁止亂鳴喇叭。</p> <p>4. 減輕：</p> <p>機具停放、材料堆置皆於作業範圍內並擺放整齊。</p> <p>5. 減輕：</p> <p>此施工作業所清除之雜草多為先驅物種，清除後應盡速進行相關景觀工程，避免其雜草再生而重複清除及掘除。</p>		
<p>複查者</p>	<p>郭晉峰 梅瑋豐</p>	<p>複查日期</p>	<p>民國 110 年 7 月 30 日</p>

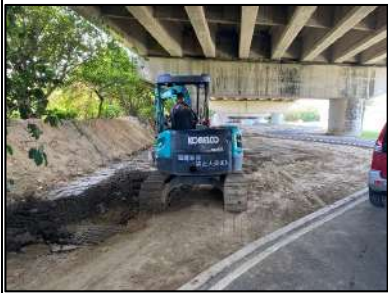
<p>填表人員 (單位/職稱)</p>	<p>黃峻輝 朝勝營造事業股份有限公司 職業安全衛生人員</p>	<p>填表日期</p>	<p>民國 110 年 7 月 29 日</p>
<p>狀況提報人 (單位/職稱)</p>	<p>黃國照 朝勝營造事業股份有限公司 工地負責人</p>	<p>日期</p>	<p>民國 110 年 7 月 29 日</p>
<p>自主檢查項目</p>	<p>1.迴避:保全分區內各關注物種棲息之棲地品質、關注植物或植物群落。 <input checked="" type="checkbox"/>是 <input type="checkbox"/>否</p> <p>2.迴避:注意施工範圍及其鄰近之水岸、濕地,避免施工造成其水質混濁而影響水質。 <input checked="" type="checkbox"/>是 <input type="checkbox"/>否</p> <p>3.縮小:應限縮施工擾動範圍(含便道、土方及材料堆置),減少因施工可能對周邊生態環境造成之影響。 <input checked="" type="checkbox"/>是 <input type="checkbox"/>否</p> <p>4.減輕:工區內施工機具、材料等堆置應妥善配置,避免造成工區髒亂及廢棄物亂丟。 <input checked="" type="checkbox"/>是 <input type="checkbox"/>否</p> <p>5.減輕:進行雜草雜木清除、植栽種植時,應注意其種類、生長與繁殖季節、地點等,以確保清除效益與植栽生長狀況。 <input checked="" type="checkbox"/>是 <input type="checkbox"/>否</p>	<p>狀況說明</p>	<p>「分區十二」 工程項目與影響： 雜草雜木清除及掘除、清碎石鋪設,其施工作業範圍距離保全棲地(分區 12-招潮蟹棲地)較遠,故其對棲地環境影響輕微。施工現況如下圖。 減輕對策： 注意施工車輛及機具進出時避免影響周邊生態環境。</p>

<p>複查結果及 應採行動</p>	<p>依照前述「自主檢查項目」之複查結果說明如下：</p> <p>1.迴避：</p> <p>雜草雜木清除及掘除、清碎石鋪設，其施工作業範圍距離保全棲地(招潮蟹灘地)較遠，故不影響棲地品質、關注植物或植物群落。</p> <p>2. 迴避：</p> <p>其施工作業範圍距離鄰近水岸、濕地較遠，應不影響其水質狀況，未來持續施工時應確保避免影響其周邊水質狀況。</p> <p>3. 縮小：</p> <p>此施工作業範圍距離保全棲地(招潮蟹灘地)較遠，且所使用的施工便道為既有道路及雜草雜木清除後的土地，機具及車輛進出時應注意避免影響周邊生態環境，如車速控制、禁止亂鳴喇叭。</p> <p>4. 減輕：</p> <p>機具停放、材料堆置皆於作業範圍內並擺放整齊。</p> <p>5. 減輕：</p> <p>此施工作業所清除之雜草多為先驅物種，清除後應盡速進行相關景觀工程，避免其雜草再生而重複清除及掘除。</p>		
<p>複查者</p>	<p>郭晉峰 梅齊豐</p>	<p>複查日期</p>	<p>民國 110 年 7 月 30 日</p>
