附表 D-01 現場勘查紀錄表

勘查日期	民國 110 年 2 月 23 日	填表日期	民國 110 年 3 月 1 日
紀錄人員	郭晉峰、梅瑋豐	勘查地點	新竹左岸生態環境與棲地改善工程工區範圍
人員	單位/職稱	參與勘查事項	
郭晉峰	景丰科技股份有限公司/專案經理	確認施工前設計階段生態保全對象、生態議題	
梅瑋豐	景丰科技股份有限公司/工程師	確認施工前設計階段生態保全對象、生態議題	
黃國照	朝勝營造事業股份有限公司/工地主任	瞭解施工階段生態保全對象及生態議題	
現場勘查意見		處理情形回覆	
提出人員(單位/職稱):郭晉峰		回覆人員(單位/職稱):黃國照	
<ol style="list-style-type: none"> 1. 本案範圍位於新竹頭前溪左岸棲地河岸環境，工程起點自上游經國大橋區域往下游延伸至舊港大橋，長度約 10 公里。 2. 頭前溪左岸棲地環境由天然及人工植被共同組成，土地利用現況多雜木林、草地及公園設施為主體。 3. 既有重要棲地資源包含沿岸之喬木、生態池及灌木草叢。 4. 重要生態保全對象主要為台灣大豆、螢火蟲、魚鷹及台灣八哥。 5. 左岸沿線植群相單一，並可見大量銀合歡；另有外來種菟絲子、大花咸豐草及河口處之互花米草。 		<ol style="list-style-type: none"> 1. 將配合辦理施工階段之各項生態檢核作業。 2. 現場施工人員將依據生態保全對象造冊說明，保留關注對象或棲地品質，減輕施工造成之擾動。 3. 本案掘除施作範圍如外來種銀合歡、菟絲子及互花米草將於本工程期間內清除，並進行植栽工程。

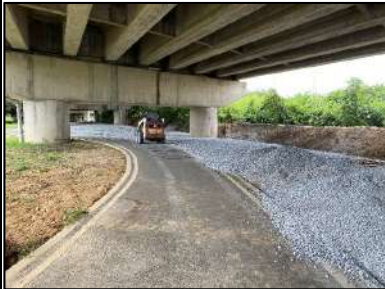
<p>填表人員 (單位/職稱)</p>	<p>黃峻輝 朝勝營造事業股份有限公司 職業安全衛生人員</p>	<p>填表日期</p>	<p>民國 110 年 7 月 30 日</p>
<p>狀況提報人 (單位/職稱)</p>	<p>黃國照 朝勝營造事業股份有限公司 工地負責人</p>	<p>日期</p>	<p>民國 110 年 7 月 30 日</p>
<p>自主檢查項目</p>	<p>1.迴避:保全分區內各關注物種棲息之棲地品質、關注植物或植物群落。 ■是 □否</p> <p>2.迴避:注意施工範圍及其鄰近之水岸、濕地,避免施工造成其水質混濁而影響水質。 ■是 □否</p> <p>3.縮小:應限縮施工擾動範圍(含便道、土方及材料堆置),減少因施工可能對周邊生態環境造成之影響。 ■是 □否</p> <p>4.減輕:工區內施工機具、材料等堆置應妥善配置,避免造成工區髒亂及廢棄物亂丟。 ■是 □否</p> <p>5.減輕:進行雜草雜木清除、植栽種植時,應注意其種類、生長與繁殖季節、地點等,以確保清除效益與植栽生長狀況。 ■是 □否</p>	<p>狀況說明</p>	<p>「分區十二」 工程項目與影響： 雜草雜木清除及掘除、清碎石鋪設,其施工作業範圍距離保全棲地(分區 12-招潮蟹棲地)較遠,故其對棲地環境影響輕微。施工現況如下圖。 減輕對策： 注意施工車輛及機具進出時避免影響周邊生態環境。</p>

<p>複查結果及 應採行動</p>	<p>依照前述「自主檢查項目」之複查結果說明如下：</p> <p>1.迴避：</p> <p>雜草雜木清除及掘除、清碎石鋪設，其施工作業範圍距離保全棲地(招潮蟹灘地)較遠，故不影響棲地品質、關注植物或植物群落。</p> <p>2. 迴避：</p> <p>其施工作業範圍距離鄰近水岸、濕地較遠，應不影響其水質狀況，未來持續施工時應確保避免影響其周邊水質狀況。</p> <p>3. 縮小：</p> <p>此施工作業範圍距離保全棲地(招潮蟹灘地)較遠，且所使用的施工便道為既有道路及雜草雜木清除後的土地，機具及車輛進出時應注意避免影響周邊生態環境，如車速控制、禁止亂鳴喇叭。</p> <p>4. 減輕：</p> <p>機具停放、材料堆置皆於作業範圍內並擺放整齊。</p> <p>5. 減輕：</p> <p>此施工作業所清除之雜草多為先驅物種，清除後應盡速進行相關景觀工程，避免其雜草再生而重複清除及掘除。</p>		
<p>複查者</p>	<p>郭晉峰 梅瑋豐</p>	<p>複查日期</p>	<p>民國 110 年 7 月 30 日</p>

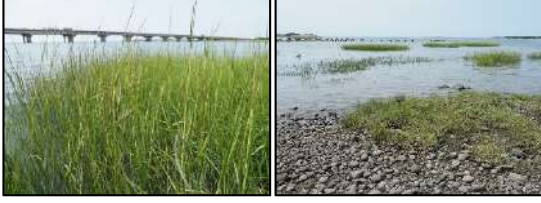
<p>目前尚未施工，屬施工前狀態。</p>
<p>互花米草植群須清除</p>

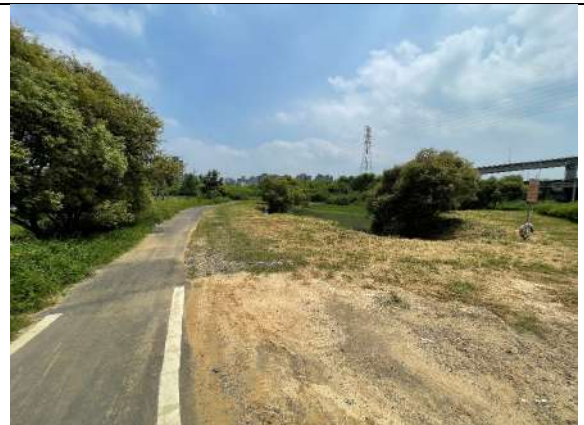
生態池周邊(分區 1)110.08.20

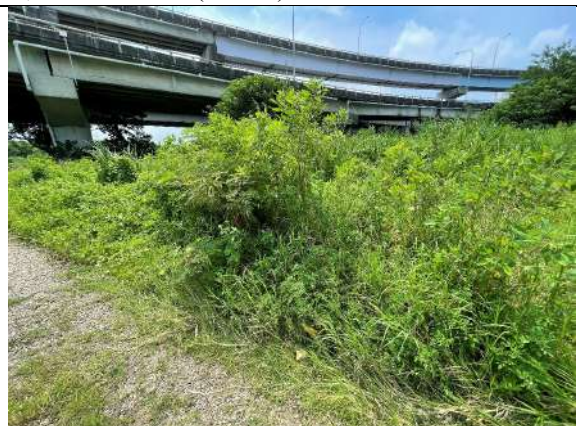
已掘除植群(毛木藍保留) 110.08.20

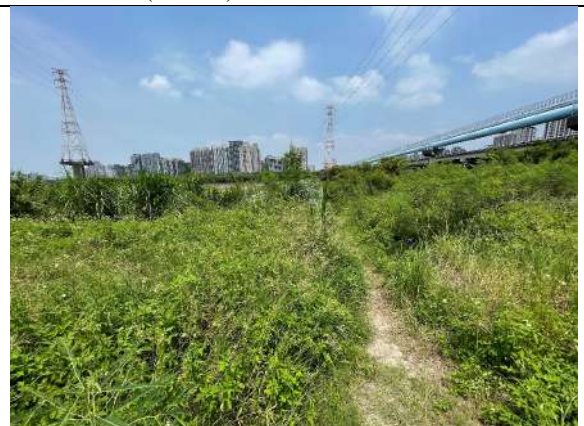
近水草生地(台灣窗螢棲地) 110.08.20

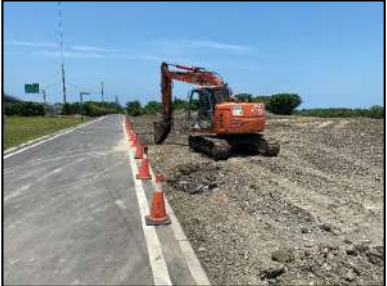
填表人員 (單位/職稱)	黃峻輝 朝勝營造事業股份有限公司 職業安全衛生人員	填表日期	民國 110 年 8 月 2 日
狀況提報人 (單位/職稱)	黃國照 朝勝營造事業股份有限公司 工地負責人	日期	民國 110 年 8 月 2 日
自主檢查項目	1.迴避:保全分區內各關注物種棲息之棲地品質、關注植物或植物群落。 <input checked="" type="checkbox"/> 是 <input type="checkbox"/> 否 2.迴避:注意施工範圍及其鄰近之水岸、濕地,避免施工造成其水質混濁而影響水質。 <input checked="" type="checkbox"/> 是 <input type="checkbox"/> 否 3.縮小:應限縮施工擾動範圍範圍(含便道、土方及材料堆置),減少因施工可能對周邊生態環境造成之影響。 <input checked="" type="checkbox"/> 是 <input type="checkbox"/> 否 4.減輕:工區內施工機具、材料等堆置應妥善配置,避免造成工區髒亂及廢棄物亂丟。 <input checked="" type="checkbox"/> 是 <input type="checkbox"/> 否 5.減輕:進行雜草雜木清除、植栽種植時,應注意其種類、生長與繁殖季節、地點等,以確保清除效益與植栽生長狀況。 <input checked="" type="checkbox"/> 是 <input type="checkbox"/> 否	狀況說明	「分區十」 工程項目與影響： 古賢出口處整地及景觀工程，其施工作業範圍鄰近頭前溪，屬鷓鴣、雲雀棲地範圍，施工現況如下圖。 減輕對策： 1. 注意施工車輛及機具進出及施作時避免影響周邊生態環境。 2. 剩餘土石方不得倒入鄰近水體而污染水質與棲地狀況。 3. 材料等堆置應妥善配置，禁止廢棄物亂丟。

<p>複查結果及 應採行動</p>	<p>依照前述「自主檢查項目」之複查結果說明如下：</p> <p>1.迴避：</p> <p>本區工項屬古賢出口處整地及景觀工程，其施工作業範圍距離保全棲地(鷓鴣、雲雀)較近，應更注意維持棲地品質、關注植物或植物群落。</p> <p>2. 迴避：</p> <p>其施工作業範圍鄰近水岸(頭前溪)，不得將土石方倒入鄰近水體而污染水質與棲地狀況，未來植栽工程施作時應確保避免影響其周邊水質狀況。</p> <p>3. 縮小：</p> <p>本分區所使用的施工便道為既有道路，機具及車輛進出時應注意避免影響周邊生態環境，如車速控制、禁止亂鳴喇叭。</p> <p>4. 減輕：</p> <p>機具停放、材料堆置皆於作業範圍內並擺放整齊，禁止廢棄物亂丟。</p> <p>5. 減輕：</p> <p>現況為荒地，而目前屬綠化整地階段，後續應盡速完成景觀工程施作，避免因開挖形成地表裸露後導致塵土逸散影響環境。</p>		
<p>複查者</p>	<p>郭晉峰 梅瑋豐</p>	<p>複查日期</p>	<p>民國 110 年 8 月 4 日</p>

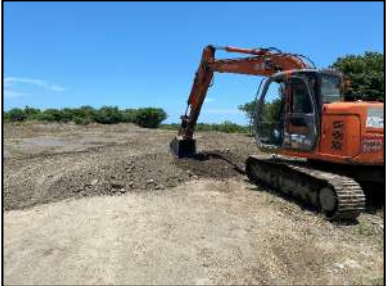
<p>填表人員 (單位/職稱)</p>	<p>黃峻輝 朝勝營造事業股份有限公司 職業安全衛生人員</p>	<p>填表日期</p>	<p>民國 110 年 8 月 9 日</p>
<p>狀況提報人 (單位/職稱)</p>	<p>黃國照 朝勝營造事業股份有限公司 工地負責人</p>	<p>日期</p>	<p>民國 110 年 8 月 9 日</p>
<p>自主檢查項目</p>	<p>1.迴避:保全分區內各關注物種棲息之棲地品質、關注植物或植物群落。 ■是 □否</p> <p>2.迴避:注意施工範圍及其鄰近之水岸、濕地,避免施工造成其水質混濁而影響水質。 ■是 □否</p> <p>3.縮小:應限縮施工擾動範圍範圍(含便道、土方及材料堆置),減少因施工可能對周邊生態環境造成之影響。 ■是 □否</p> <p>4.減輕:工區內施工機具、材料等堆置應妥善配置,避免造成工區髒亂及廢棄物亂丟。 ■是 □否</p> <p>5.減輕:進行雜草雜木清除、植栽種植時,應注意其種類、生長與繁殖季節、地點等,以確保清除效益與植栽生長狀況。 ■是 □否</p>	<p>狀況說明</p>	<p>「分區十」 工程項目與影響： 古賢出口處整地及景觀工程，其施工作業範圍鄰近頭前溪，屬鷓鴣、雲雀棲地範圍，施工現況如下圖。</p> <p>減輕對策： 1. 注意施工車輛及機具進出及施作時避免影響周邊生態環境。 2. 剩餘土石方不得倒入鄰近水體而污染水質與棲地狀況。 3. 材料等堆置應妥善配置，禁止廢棄物亂丟。</p>

<p>複查結果及 應採行動</p>	<p>依照前述「自主檢查項目」之複查結果說明如下：</p> <p>1.迴避：</p> <p>本區工項屬古賢出口處整地及景觀工程，其施工作業範圍距離保全棲地(鷓鴣、雲雀)較近，應更注意維持棲地品質、關注植物或植物群落。</p> <p>2. 迴避：</p> <p>其施工作業範圍鄰近水岸(頭前溪)，不得將土石方倒入鄰近水體而污染水質與棲地狀況，未來植栽工程施作時應確保避免影響其周邊水質狀況。</p> <p>3. 縮小：</p> <p>本分區所使用的施工便道為既有道路，機具及車輛進出時應注意避免影響周邊生態環境，如車速控制、禁止亂鳴喇叭。</p> <p>4. 減輕：</p> <p>機具停放、材料堆置皆於作業範圍內並擺放整齊，禁止廢棄物亂丟。</p> <p>5. 減輕：</p> <p>現況為荒地，而目前屬綠化前整地階段，後續應盡速完成景觀工程施作，避免因開挖形成地表裸露後導致塵土逸散影響環境。</p>		
<p>複查者</p>	<p>郭晉峰 梅彥豐</p>	<p>複查日期</p>	<p>民國 110 年 8 月 14 日</p>

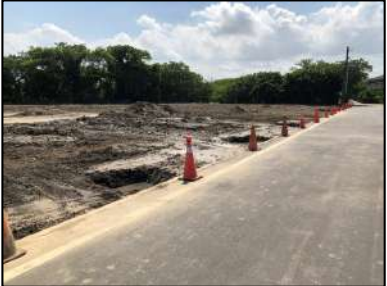
<p>填表人員 (單位/職稱)</p>	<p>黃峻輝 朝勝營造事業股份有限公司 職業安全衛生人員</p>	<p>填表日期</p>	<p>民國 110 年 8 月 10 日</p>
<p>狀況提報人 (單位/職稱)</p>	<p>黃國照 朝勝營造事業股份有限公司 工地負責人</p>	<p>日期</p>	<p>民國 110 年 8 月 10 日</p>
<p>自主檢查項目</p>	<p>1.迴避:保全分區內各關注物種棲息之棲地品質、關注植物或植物群落。 ■是 □否</p> <p>2.迴避:注意施工範圍及其鄰近之水岸、濕地,避免施工造成其水質混濁而影響水質。 ■是 □否</p> <p>3.縮小:應限縮施工擾動範圍範圍(含便道、土方及材料堆置),減少因施工可能對周邊生態環境造成之影響。 ■是 □否</p> <p>4.減輕:工區內施工機具、材料等堆置應妥善配置,避免造成工區髒亂及廢棄物亂丟。 ■是 □否</p> <p>5.減輕:進行雜草雜木清除、植栽種植時,應注意其種類、生長與繁殖季節、地點等,以確保清除效益與植栽生長狀況。 ■是 □否</p>	<p>狀況說明</p>	<p>「分區十」 工程項目與影響： 古賢出口處整地及景觀工程，其施工作業範圍鄰近頭前溪，屬鷓鴣、雲雀棲地範圍，施工現況如下圖。</p> <p>減輕對策： 1. 注意施工車輛及機具進出及施作時避免影響周邊生態環境。 2. 剩餘土石方不得倒入鄰近水體而污染水質與棲地狀況。 3. 材料等堆置應妥善配置，禁止廢棄物亂丟。</p>

<p>複查結果及 應採行動</p>	<p>依照前述「自主檢查項目」之複查結果說明如下：</p> <p>1.迴避：</p> <p>本區工項屬古賢出口處整地及景觀工程，其施工作業範圍距離保全棲地(鷓鴣、雲雀)較近，應更注意維持棲地品質、關注植物或植物群落。</p> <p>2. 迴避：</p> <p>其施工作業範圍鄰近水岸(頭前溪)，不得將土石方倒入鄰近水體而污染水質與棲地狀況，未來植栽工程施作時應確保避免影響其周邊水質狀況。</p> <p>3. 縮小：</p> <p>本分區所使用的施工便道為既有道路，機具及車輛進出時應注意避免影響周邊生態環境，如車速控制、禁止亂鳴喇叭。</p> <p>4. 減輕：</p> <p>機具停放、材料堆置皆於作業範圍內並擺放整齊，禁止廢棄物亂丟。</p> <p>5. 減輕：</p> <p>現況為荒地，而目前屬綠化前整地階段，後續應盡速完成景觀工程施作，避免因開挖形成地表裸露後導致塵土逸散影響環境。</p>		
<p>複查者</p>	<p>郭晉峰 梅齊豐</p>	<p>複查日期</p>	<p>民國 110 年 8 月 14 日</p>

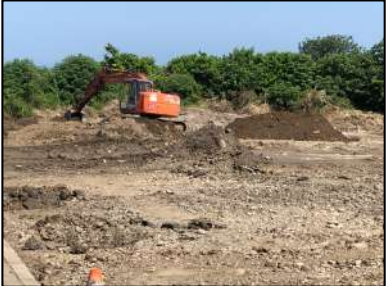
填表人員 (單位/職稱)	黃峻輝 朝勝營造事業股份有限公司 職業安全衛生人員	填表日期	民國 110 年 8 月 11 日
狀況提報人 (單位/職稱)	黃國照 朝勝營造事業股份有限公司 工地負責人	日期	民國 110 年 8 月 11 日
自主檢查項目	1.迴避:保全分區內各關注物種棲息之棲地品質、關注植物或植物群落。 <input checked="" type="checkbox"/> 是 <input type="checkbox"/> 否 2.迴避:注意施工範圍及其鄰近之水岸、濕地,避免施工造成其水質混濁而影響水質。 <input checked="" type="checkbox"/> 是 <input type="checkbox"/> 否 3.縮小:應限縮施工擾動範圍範圍(含便道、土方及材料堆置),減少因施工可能對周邊生態環境造成之影響。 <input checked="" type="checkbox"/> 是 <input type="checkbox"/> 否 4.減輕:工區內施工機具、材料等堆置應妥善配置,避免造成工區髒亂及廢棄物亂丟。 <input checked="" type="checkbox"/> 是 <input type="checkbox"/> 否 5.減輕:進行雜草雜木清除、植栽種植時,應注意其種類、生長與繁殖季節、地點等,以確保清除效益與植栽生長狀況。 <input checked="" type="checkbox"/> 是 <input type="checkbox"/> 否	狀況說明	「分區十」 工程項目與影響： 古賢出口處整地及景觀工程，其施工作業範圍鄰近頭前溪，屬鷓鴣、雲雀棲地範圍，施工現況如下圖。 減輕對策： 1. 注意施工車輛及機具進出及施作時避免影響周邊生態環境。 2. 剩餘土石方不得倒入鄰近水體而污染水質與棲地狀況。 3. 材料等堆置應妥善配置，禁止廢棄物亂丟。

<p>複查結果及 應採行動</p>	<p>依照前述「自主檢查項目」之複查結果說明如下：</p> <p>1.迴避：</p> <p>本區工項屬古賢出口處整地及景觀工程，其施工作業範圍距離保全棲地(鷓鴣、雲雀)較近，應更注意維持棲地品質、關注植物或植物群落。</p> <p>2. 迴避：</p> <p>其施工作業範圍鄰近水岸(頭前溪)，不得將土石方倒入鄰近水體而污染水質與棲地狀況，未來植栽工程施作時應確保避免影響其周邊水質狀況。</p> <p>3. 縮小：</p> <p>本分區所使用的施工便道為既有道路，機具及車輛進出時應注意避免影響周邊生態環境，如車速控制、禁止亂鳴喇叭。</p> <p>4. 減輕：</p> <p>機具停放、材料堆置皆於作業範圍內並擺放整齊，禁止廢棄物亂丟。</p> <p>5. 減輕：</p> <p>現況為荒地，而目前屬綠化前整地階段，後續應盡速完成景觀工程施作，避免因開挖形成地表裸露後導致塵土逸散影響環境。</p>		
<p>複查者</p>	<p>郭晉峰 梅齊豐</p>	<p>複查日期</p>	<p>民國 110 年 8 月 14 日</p>

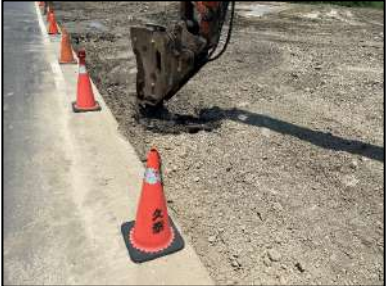
<p>填表人員 (單位/職稱)</p>	<p>黃峻輝 朝勝營造事業股份有限公司 職業安全衛生人員</p>	<p>填表日期</p>	<p>民國 110 年 8 月 12 日</p>
<p>狀況提報人 (單位/職稱)</p>	<p>黃國照 朝勝營造事業股份有限公司 工地負責人</p>	<p>日期</p>	<p>民國 110 年 8 月 12 日</p>
<p>自主檢查項目</p>	<p>1.迴避:保全分區內各關注物種棲息之棲地品質、關注植物或植物群落。 ■是 □否</p> <p>2.迴避:注意施工範圍及其鄰近之水岸、濕地,避免施工造成其水質混濁而影響水質。 ■是 □否</p> <p>3.縮小:應限縮施工擾動範圍範圍(含便道、土方及材料堆置),減少因施工可能對周邊生態環境造成之影響。 ■是 □否</p> <p>4.減輕:工區內施工機具、材料等堆置應妥善配置,避免造成工區髒亂及廢棄物亂丟。 ■是 □否</p> <p>5.減輕:進行雜草雜木清除、植栽種植時,應注意其種類、生長與繁殖季節、地點等,以確保清除效益與植栽生長狀況。 ■是 □否</p>	<p>狀況說明</p>	<p>「分區十」 工程項目與影響： 古賢出口處整地及景觀工程，其施工作業範圍鄰近頭前溪，屬鷓鴣、雲雀棲地範圍，施工現況如下圖。 減輕對策： 1. 注意施工車輛及機具進出及施作時避免影響周邊生態環境。 2. 剩餘土石方不得倒入鄰近水體而污染水質與棲地狀況。 3. 材料等堆置應妥善配置，禁止廢棄物亂丟。</p>

<p>複查結果及 應採行動</p>	<p>依照前述「自主檢查項目」之複查結果說明如下：</p> <p>1.迴避：</p> <p>本區工項屬古賢出口處整地及景觀工程，其施工作業範圍距離保全棲地(鷓鴣、雲雀)較近，應更注意維持棲地品質、關注植物或植物群落。</p> <p>2. 迴避：</p> <p>其施工作業範圍鄰近水岸(頭前溪)，不得將土石方倒入鄰近水體而污染水質與棲地狀況，未來植栽工程施作時應確保避免影響其周邊水質狀況。</p> <p>3. 縮小：</p> <p>本分區所使用的施工便道為既有道路，機具及車輛進出時應注意避免影響周邊生態環境，如車速控制、禁止亂鳴喇叭。</p> <p>4. 減輕：</p> <p>機具停放、材料堆置皆於作業範圍內並擺放整齊，禁止廢棄物亂丟。</p> <p>5. 減輕：</p> <p>現況為荒地，而目前屬綠化前整地階段，後續應盡速完成景觀工程施作，避免因開挖形成地表裸露後導致塵土逸散影響環境。</p>		
<p>複查者</p>	<p>郭晉峰 梅齊豐</p>	<p>複查日期</p>	<p>民國 110 年 8 月 14 日</p>

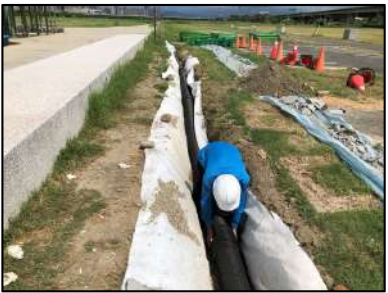
<p>填表人員 (單位/職稱)</p>	<p>黃峻輝 朝勝營造事業股份有限公司 職業安全衛生人員</p>	<p>填表日期</p>	<p>民國 110 年 8 月 13 日</p>
<p>狀況提報人 (單位/職稱)</p>	<p>黃國照 朝勝營造事業股份有限公司 工地負責人</p>	<p>日期</p>	<p>民國 110 年 8 月 13 日</p>
<p>自主檢查項目</p>	<p>1.迴避:保全分區內各關注物種棲息之棲地品質、關注植物或植物群落。 ■是 □否</p> <p>2.迴避:注意施工範圍及其鄰近之水岸、濕地,避免施工造成其水質混濁而影響水質。 ■是 □否</p> <p>3.縮小:應限縮施工擾動範圍範圍(含便道、土方及材料堆置),減少因施工可能對周邊生態環境造成之影響。 ■是 □否</p> <p>4.減輕:工區內施工機具、材料等堆置應妥善配置,避免造成工區髒亂及廢棄物亂丟。 ■是 □否</p> <p>5.減輕:進行雜草雜木清除、植栽種植時,應注意其種類、生長與繁殖季節、地點等,以確保清除效益與植栽生長狀況。 ■是 □否</p>	<p>狀況說明</p>	<p>「分區四」 工程項目與影響： 球場邊草溝、陰井施作，其施工作業範圍距離保全棲地(分區 4-台灣八哥、草花蛇、台灣窗螢等動物棲地)較遠，故其對棲地環境影響輕微。施工現況如下圖。 減輕對策： 注意施工車輛及機具進出時避免影響周邊生態環境。</p>

<p>複查結果及 應採行動</p>	<p>依照前述「自主檢查項目」之複查結果說明如下：</p> <p>1.迴避： 本區工項屬球場邊草溝施作，其施工作業範圍距離保全棲地(台灣八哥、草花蛇、台灣窗螢等)較遠，故不影響棲地品質、關注植物或植物群落。</p> <p>2. 迴避： 其施工作業範圍距離鄰近水岸、濕地較遠，應不影響其水質狀況，未來持續施工時應確保避免影響其周邊水質狀況。</p> <p>3. 縮小： 此施工作業範圍距離保全棲地(台灣八哥、草花蛇、台灣窗螢等)較遠，且所使用的施工便道為既有道路，機具及車輛進出時應注意避免影響周邊生態環境，如車速控制、禁止亂鳴喇叭。</p> <p>4. 減輕： 機具停放、材料堆置皆於作業範圍內並擺放整齊。</p> <p>5. 減輕： 草溝施作時需清除、開挖部分草地，草溝施作完成後應盡速恢復其草地或鋪設防塵網、防塵布等，避免因開挖形成地表裸露後導致塵土逸散影響環境。</p>		
<p>複查者</p>	<p>郭晉峰 梅齊豐</p>	<p>複查日期</p>	<p>民國 110 年 8 月 14 日</p>

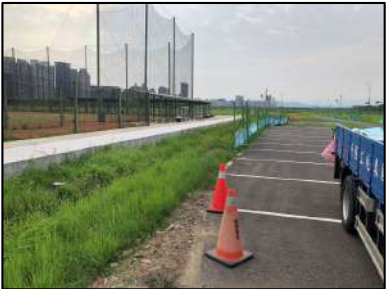
<p>填表人員 (單位/職稱)</p>	<p>黃峻輝 朝勝營造事業股份有限公司 職業安全衛生人員</p>	<p>填表日期</p>	<p>民國 110 年 8 月 16 日</p>
<p>狀況提報人 (單位/職稱)</p>	<p>黃國照 朝勝營造事業股份有限公司 工地負責人</p>	<p>日期</p>	<p>民國 110 年 8 月 16 日</p>
<p>自主檢查項目</p>	<p>1.迴避:保全分區內各關注物種棲息之棲地品質、關注植物或植物群落。 ■是 □否</p> <p>2.迴避:注意施工範圍及其鄰近之水岸、濕地,避免施工造成其水質混濁而影響水質。 ■是 □否</p> <p>3.縮小:應限縮施工擾動範圍範圍(含便道、土方及材料堆置),減少因施工可能對周邊生態環境造成之影響。 ■是 □否</p> <p>4.減輕:工區內施工機具、材料等堆置應妥善配置,避免造成工區髒亂及廢棄物亂丟。 ■是 □否</p> <p>5.減輕:進行雜草雜木清除、植栽種植時,應注意其種類、生長與繁殖季節、地點等,以確保清除效益與植栽生長狀況。 ■是 □否</p>	<p>狀況說明</p>	<p>「分區四」 工程項目與影響： 球場邊草溝、陰井施作，其施工作業範圍距離保全棲地(分區 4-台灣八哥、草花蛇、台灣窗螢等動物棲地)較遠，故其對棲地環境影響輕微。施工現況如下圖。 減輕對策： 注意施工車輛及機具進出時避免影響周邊生態環境。</p>

<p>複查結果及 應採行動</p>	<p>依照前述「自主檢查項目」之複查結果說明如下：</p> <p>1.迴避：</p> <p>本區工項屬球場邊草溝施作，其施工作業範圍距離保全棲地(台灣八哥、草花蛇、台灣窗螢等)較遠，故不影響棲地品質、關注植物或植物群落。</p> <p>2. 迴避：</p> <p>其施工作業範圍距離鄰近水岸、濕地較遠，應不影響其水質狀況，未來持續施工時應確保避免影響其周邊水質狀況。</p> <p>3. 縮小：</p> <p>此施工作業範圍距離保全棲地(台灣八哥、草花蛇、台灣窗螢等)較遠，且所使用的施工便道為既有道路，機具及車輛進出時應注意避免影響周邊生態環境，如車速控制、禁止亂鳴喇叭。</p> <p>4. 減輕：</p> <p>機具停放、材料堆置皆於作業範圍內並擺放整齊。</p> <p>5. 減輕：</p> <p>草溝施作時需清除、開挖部分草地，草溝施作完成後應盡速恢復其草地或鋪設防塵網、防塵布等，避免因開挖形成地表裸露後導致塵土逸散影響環境。</p>		
<p>複查者</p>	<p>郭晉峰 梅齊豐</p>	<p>複查日期</p>	<p>民國 110 年 8 月 20 日</p>

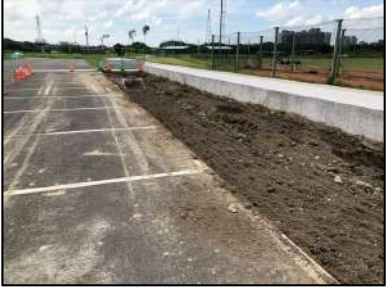
<p>填表人員 (單位/職稱)</p>	<p>黃峻輝 朝勝營造事業股份有限公司 職業安全衛生人員</p>	<p>填表日期</p>	<p>民國 110 年 8 月 18 日</p>
<p>狀況提報人 (單位/職稱)</p>	<p>黃國照 朝勝營造事業股份有限公司 工地負責人</p>	<p>日期</p>	<p>民國 110 年 8 月 18 日</p>
<p>自主檢查項目</p>	<p>1.迴避:保全分區內各關注物種棲息之棲地品質、關注植物或植物群落。 ■是 □否</p> <p>2.迴避:注意施工範圍及其鄰近之水岸、濕地,避免施工造成其水質混濁而影響水質。 ■是 □否</p> <p>3.縮小:應限縮施工擾動範圍範圍(含便道、土方及材料堆置),減少因施工可能對周邊生態環境造成之影響。 ■是 □否</p> <p>4.減輕:工區內施工機具、材料等堆置應妥善配置,避免造成工區髒亂及廢棄物亂丟。 ■是 □否</p> <p>5.減輕:進行雜草雜木清除、植栽種植時,應注意其種類、生長與繁殖季節、地點等,以確保清除效益與植栽生長狀況。 ■是 □否</p>	<p>狀況說明</p>	<p>「分區四」 工程項目與影響： 球場邊停車場綠化工程,其施工作業範圍距離保全棲地(分區 4-台灣八哥、草花蛇、台灣窗螢等動物棲地)較遠,故其對棲地環境影響輕微。施工現況如下圖。 減輕對策： 注意施工車輛及機具進出時避免影響周邊生態環境。</p>

<p>複查結果及 應採行動</p>	<p>依照前述「自主檢查項目」之複查結果說明如下：</p> <p>1.迴避：</p> <p>本區工項屬球場邊停車場綠化，其施工作業範圍距離保全棲地(台灣八哥、草花蛇、台灣窗螢等)較遠，故不影響棲地品質、關注植物或植物群落。</p> <p>2. 迴避：</p> <p>其施工作業範圍距離鄰近水岸、濕地較遠，應不影響其水質狀況，未來持續施工時應確保避免影響其周邊水質狀況。</p> <p>3. 縮小：</p> <p>此施工作業範圍距離保全棲地(台灣八哥、草花蛇、台灣窗螢等)較遠，且所使用的施工便道為既有道路，機具及車輛進出時應注意避免影響周邊生態環境，如車速控制、禁止亂鳴喇叭。</p> <p>4. 減輕：</p> <p>機具停放、材料堆置皆於作業範圍內並擺放整齊。</p> <p>5. 減輕：</p> <p>目前為綠化前整地階段，故需清除、開挖部分草地，應盡速恢復完成其綠化工作，避免因開挖形成地表裸露後導致塵土逸散影響環境。</p>		
<p>複查者</p>	<p>郭晉峰 梅齊豐</p>	<p>複查日期</p>	<p>民國 110 年 8 月 20 日</p>

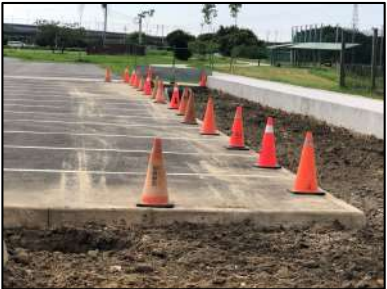
<p>填表人員 (單位/職稱)</p>	<p>黃峻輝 朝勝營造事業股份有限公司 職業安全衛生人員</p>	<p>填表日期</p>	<p>民國 110 年 8 月 19 日</p>
<p>狀況提報人 (單位/職稱)</p>	<p>黃國照 朝勝營造事業股份有限公司 工地負責人</p>	<p>日期</p>	<p>民國 110 年 8 月 19 日</p>
<p>自主檢查項目</p>	<p>1.迴避:保全分區內各關注物種棲息之棲地品質、關注植物或植物群落。 <input checked="" type="checkbox"/>是 <input type="checkbox"/>否</p> <p>2.迴避:注意施工範圍及其鄰近之水岸、濕地,避免施工造成其水質混濁而影響水質。 <input checked="" type="checkbox"/>是 <input type="checkbox"/>否</p> <p>3.縮小:應限縮施工擾動範圍範圍(含便道、土方及材料堆置),減少因施工可能對周邊生態環境造成之影響。 <input checked="" type="checkbox"/>是 <input type="checkbox"/>否</p> <p>4.減輕:工區內施工機具、材料等堆置應妥善配置,避免造成工區髒亂及廢棄物亂丟。 <input checked="" type="checkbox"/>是 <input type="checkbox"/>否</p> <p>5.減輕:進行雜草雜木清除、植栽種植時,應注意其種類、生長與繁殖季節、地點等,以確保清除效益與植栽生長狀況。 <input checked="" type="checkbox"/>是 <input type="checkbox"/>否</p>	<p>狀況說明</p>	<p>「分區四」 工程項目與影響： 球場邊停車場綠化,其施工作業範圍距離保全棲地(分區 4-台灣八哥、草花蛇、台灣窗螢等動物棲地)較遠,故其對棲地環境影響輕微。施工現況如下圖。 減輕對策： 注意施工車輛及機具進出時避免影響周邊生態環境。</p>

<p>複查結果及 應採行動</p>	<p>依照前述「自主檢查項目」之複查結果說明如下：</p> <p>1.迴避：</p> <p>本區工項屬球場邊停車場綠化，其施工作業範圍距離保全棲地(台灣八哥、草花蛇、台灣窗螢等)較遠，故不影響棲地品質、關注植物或植物群落。</p> <p>2. 迴避：</p> <p>其施工作業範圍距離鄰近水岸、濕地較遠，應不影響其水質狀況，未來持續施工時應確保避免影響其周邊水質狀況。</p> <p>3. 縮小：</p> <p>此施工作業範圍距離保全棲地(台灣八哥、草花蛇、台灣窗螢等)較遠，且所使用的施工便道為既有道路，機具及車輛進出時應注意避免影響周邊生態環境，如車速控制、禁止亂鳴喇叭。</p> <p>4. 減輕：</p> <p>機具停放、材料堆置皆於作業範圍內並擺放整齊。</p> <p>5. 減輕：</p> <p>目前為綠化前整地階段，故需清除、開挖部分草地，應盡速恢復完成其綠化工作，避免因開挖形成地表裸露後導致塵土逸散影響環境。</p>		
<p>複查者</p>	<p>郭晉峰 梅齊豐</p>	<p>複查日期</p>	<p>民國 110 年 8 月 20 日</p>

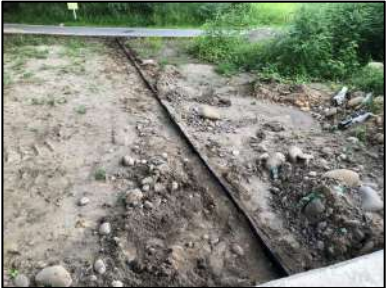
<p>填表人員 (單位/職稱)</p>	<p>黃峻輝 朝勝營造事業股份有限公司 職業安全衛生人員</p>	<p>填表日期</p>	<p>民國 110 年 8 月 20 日</p>
<p>狀況提報人 (單位/職稱)</p>	<p>黃國照 朝勝營造事業股份有限公司 工地負責人</p>	<p>日期</p>	<p>民國 110 年 8 月 20 日</p>
<p>自主檢查項目</p>	<p>1.迴避:保全分區內各關注物種棲息之棲地品質、關注植物或植物群落。 ■是 □否</p> <p>2.迴避:注意施工範圍及其鄰近之水岸、濕地,避免施工造成其水質混濁而影響水質。 ■是 □否</p> <p>3.縮小:應限縮施工擾動範圍範圍(含便道、土方及材料堆置),減少因施工可能對周邊生態環境造成之影響。 ■是 □否</p> <p>4.減輕:工區內施工機具、材料等堆置應妥善配置,避免造成工區髒亂及廢棄物亂丟。 ■是 □否</p> <p>5.減輕:進行雜草雜木清除、植栽種植時,應注意其種類、生長與繁殖季節、地點等,以確保清除效益與植栽生長狀況。 ■是 □否</p>	<p>狀況說明</p>	<p>「分區二」 工程項目與影響： 雜草雜木清除及掘除,其施工作業範圍鄰近關注物種蘆竹。依前次清除經驗,已確保蘆竹植群,本次清除亦優先保護蘆竹植群不受影響,並於清除完成後盡速進行景觀工程之植栽施作。施工現況如下圖。 減輕對策： 1. 確保關注物種蘆竹植群,減輕施工對其影響。 2. 注意施工車輛及機具進出及施作時避免影響周邊生態環境。 3. 剩餘土石方不得倒入鄰近水體而污染水質與棲地狀況。 4. 材料等堆置應妥善配置,禁止廢棄物亂丟。</p>

<p>改善對策</p>

<p>複查結果及 應採行動</p>	<p>依照前述「自主檢查項目」之複查結果說明如下：</p> <p>1.迴避：</p> <p>本區工項屬雜草雜木清除及掘除，其施工作業範圍關注物種蘆竹較近，應注意施工期間不影響、破壞蘆竹及其棲地環境。</p> <p>2. 迴避：</p> <p>其施工作業範圍距離鄰近水岸、濕地較近，施工時應確保避免影響其周邊水質狀況。</p> <p>3. 縮小：</p> <p>此施工作業所使用的施工便道為既有道路，機具及車輛進出時應注意避免影響周邊生態環境，如車速控制、禁止亂鳴喇叭。</p> <p>4. 減輕：</p> <p>機具停放、材料堆置皆於作業範圍內並擺放整齊。</p> <p>5. 減輕：</p> <p>由於前次清除掘除時尚未決議景觀工程之植栽種類，故導致已清除土地生長先驅物種，而本次清除完成後應盡速恢復完成其綠化工作，避免因開挖形成地表裸露後導致塵土逸散影響環境。</p>		
<p>複查者</p>	<p>郭晉峰 梅齊豐</p>	<p>複查日期</p>	<p>民國 110 年 8 月 20 日</p>

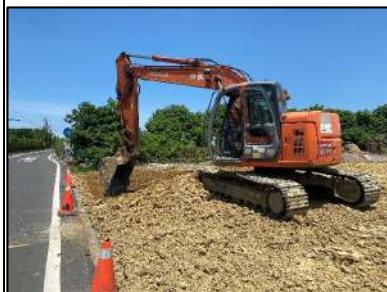
填表人員 (單位/職稱)	黃峻輝 朝勝營造事業股份有限公司 職業安全衛生人員	填表日期	民國 110 年 8 月 23 日
狀況提報人 (單位/職稱)	黃國照 朝勝營造事業股份有限公司 工地負責人	日期	民國 110 年 8 月 23 日
自主檢查項目	1.迴避:保全分區內各關注物種棲息之棲地品質、關注植物或植物群落。 <input checked="" type="checkbox"/> 是 <input type="checkbox"/> 否 2.迴避:注意施工範圍及其鄰近之水岸、濕地,避免施工造成其水質混濁而影響水質。 <input checked="" type="checkbox"/> 是 <input type="checkbox"/> 否 3.縮小:應限縮施工擾動範圍範圍(含便道、土方及材料堆置),減少因施工可能對周邊生態環境造成之影響。 <input checked="" type="checkbox"/> 是 <input type="checkbox"/> 否 4.減輕:工區內施工機具、材料等堆置應妥善配置,避免造成工區髒亂及廢棄物亂丟。 <input checked="" type="checkbox"/> 是 <input type="checkbox"/> 否 5.減輕:進行雜草雜木清除、植栽種植時,應注意其種類、生長與繁殖季節、地點等,以確保清除效益與植栽生長狀況。 <input checked="" type="checkbox"/> 是 <input type="checkbox"/> 否	狀況說明	「分區十」 工程項目與影響： 古賢出口處整地及景觀工程，其施工作業範圍鄰近頭前溪，屬鷓鴣、雲雀棲地範圍，施工現況如下圖。 減輕對策： 1. 注意施工車輛及機具進出及施作時避免影響周邊生態環境。 2. 剩餘土石方不得倒入鄰近水體而污染水質與棲地狀況。 3. 材料等堆置應妥善配置，禁止廢棄物亂丟。
改善對策

<p>複查結果及 應採行動</p>	<p>依照前述「自主檢查項目」之複查結果說明如下：</p> <p>1.迴避：</p> <p>本區工項屬古賢出口處整地及景觀工程，其施工作業範圍距離保全棲地(鷓鴣、雲雀)較近，應更注意維持棲地品質、關注植物或植物群落。</p> <p>2. 迴避：</p> <p>其施工作業範圍鄰近水岸(頭前溪)，不得將土石方倒入鄰近水體而污染水質與棲地狀況，未來植栽工程施作時應確保避免影響其周邊水質狀況。</p> <p>3. 縮小：</p> <p>本分區所使用的施工便道為既有道路，機具及車輛進出時應注意避免影響周邊生態環境，如車速控制、禁止亂鳴喇叭。</p> <p>4. 減輕：</p> <p>機具停放、材料堆置皆於作業範圍內並擺放整齊，禁止廢棄物亂丟。</p> <p>5. 減輕：</p> <p>現況為荒地，而目前屬綠化整地階段，後續應盡速完成景觀工程施作，避免因開挖形成地表裸露後導致塵土逸散影響環境。</p>		
<p>複查者</p>	<p>郭晉峰 梅齊豐</p>	<p>複查日期</p>	<p>民國 110 年 8 月 30 日</p>

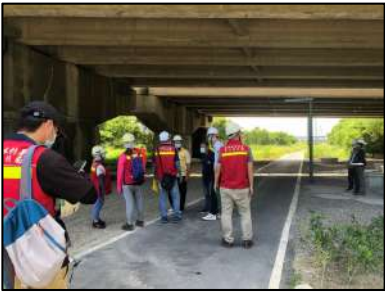
<p>填表人員 (單位/職稱)</p>	<p>黃峻輝 朝勝營造事業股份有限公司 職業安全衛生人員</p>	<p>填表日期</p>	<p>民國 110 年 8 月 24 日</p>
<p>狀況提報人 (單位/職稱)</p>	<p>黃國照 朝勝營造事業股份有限公司 工地負責人</p>	<p>日期</p>	<p>民國 110 年 8 月 24 日</p>
<p>自主檢查項目</p>	<p>1.迴避:保全分區內各關注物種棲息之棲地品質、關注植物或植物群落。 ■是 □否</p> <p>2.迴避:注意施工範圍及其鄰近之水岸、濕地,避免施工造成其水質混濁而影響水質。 ■是 □否</p> <p>3.縮小:應限縮施工擾動範圍範圍(含便道、土方及材料堆置),減少因施工可能對周邊生態環境造成之影響。 ■是 □否</p> <p>4.減輕:工區內施工機具、材料等堆置應妥善配置,避免造成工區髒亂及廢棄物亂丟。 ■是 □否</p> <p>5.減輕:進行雜草雜木清除、植栽種植時,應注意其種類、生長與繁殖季節、地點等,以確保清除效益與植栽生長狀況。 ■是 □否</p>	<p>狀況說明</p>	<p>「分區二」: 工程項目與影響: 雜草雜木清除及掘除,其施工作業範圍鄰近關注物種蘆竹。依前次清除經驗,已確保蘆竹植群,本次清除亦優先保護蘆竹植群不受影響,並於清除完成後盡速進行景觀工程之植栽施作。 減輕對策: 1. 確保關注物種蘆竹植群,減輕施工對其影響。 2. 注意施工車輛及機具進出及施作時避免影響周邊生態環境。 3. 剩餘土石方不得倒入鄰近水體而污染水質與棲地狀況。 4. 材料等堆置應妥善配置,禁止廢棄物亂丟。 二河局督導狀況如下圖。</p>

<p>改善對策</p>

<p>複查結果及 應採行動</p>	<p>依照前述「自主檢查項目」之複查結果說明如下：</p> <p>1.迴避：</p> <p>本區工項屬雜草雜木清除及掘除，其施工作業範圍關注物種蘆竹較近，應注意施工期間不影響、破壞蘆竹及其棲地環境。</p> <p>2. 迴避：</p> <p>其施工作業範圍距離鄰近水岸、濕地較近，施工時應確保避免影響其周邊水質狀況。</p> <p>3. 縮小：</p> <p>此施工作業所使用的施工便道為既有道路，機具及車輛進出時應注意避免影響周邊生態環境，如車速控制、禁止亂鳴喇叭。</p> <p>4. 減輕：</p> <p>機具停放、材料堆置皆於作業範圍內並擺放整齊。</p> <p>5. 減輕：</p> <p>由於前次清除掘除時尚未決議景觀工程之植栽種類，故導致已清除土地生長先驅物種，而本次清除完成後應盡速恢復完成其綠化工作，避免因開挖形成地表裸露後導致塵土逸散影響環境。</p>		
<p>複查者</p>	<p>郭晉峰 梅齊豐</p>	<p>複查日期</p>	<p>民國 110 年 8 月 30 日</p>

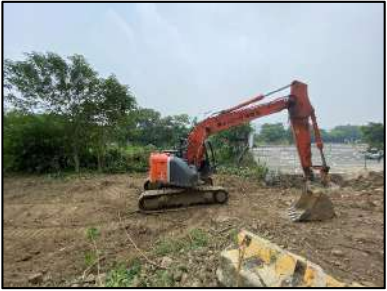
<p>填表人員 (單位/職稱)</p>	<p>黃峻輝 朝勝營造事業股份有限公司 職業安全衛生人員</p>	<p>填表日期</p>	<p>民國 110 年 8 月 26 日</p>
<p>狀況提報人 (單位/職稱)</p>	<p>黃國照 朝勝營造事業股份有限公司 工地負責人</p>	<p>日期</p>	<p>民國 110 年 8 月 26 日</p>
<p>自主檢查項目</p>	<p>1.迴避:保全分區內各關注物種棲息之棲地品質、關注植物或植物群落。 ■是 □否</p> <p>2.迴避:注意施工範圍及其鄰近之水岸、濕地,避免施工造成其水質混濁而影響水質。 ■是 □否</p> <p>3.縮小:應限縮施工擾動範圍範圍(含便道、土方及材料堆置),減少因施工可能對周邊生態環境造成之影響。 ■是 □否</p> <p>4.減輕:工區內施工機具、材料等堆置應妥善配置,避免造成工區髒亂及廢棄物亂丟。 ■是 □否</p> <p>5.減輕:進行雜草雜木清除、植栽種植時,應注意其種類、生長與繁殖季節、地點等,以確保清除效益與植栽生長狀況。 ■是 □否</p>	<p>狀況說明</p>	<p>「分區五」 工程項目與影響： 雜草雜木清除及掘除，為廁所設置進行整地，其施工作業範圍距離鄰近關注物種台灣八哥、台灣窗螢棲地較遠。故其對棲地環境影響輕微。施工現況如下圖。 減輕對策： 1. 注意施工車輛及機具進出及施作時避免影響周邊生態環境。 2. 材料等堆置應妥善配置，禁止廢棄物亂丟。</p>

<p>複查結果及 應採行動</p>	<p>依照前述「自主檢查項目」之複查結果說明如下：</p> <p>1.迴避：</p> <p>本區工項屬雜草雜木清除及掘除，其施工作業範圍距離保全棲地(台灣八哥、台灣窗螢等)較遠，故不影響棲地品質、關注植物或植物群落。</p> <p>2. 迴避：</p> <p>其施工作業範圍距離鄰近水岸、濕地較遠，應不影響其水質狀況，未來持續施工時應確保避免影響其周邊水質狀況。</p> <p>3. 縮小：</p> <p>此施工作業範圍距離保全棲地(台灣八哥、台灣窗螢等)較遠，且所使用的施工便道為既有道路，機具及車輛進出時應注意避免影響周邊生態環境，如車速控制、禁止亂鳴喇叭。</p> <p>4. 減輕：</p> <p>機具停放、材料堆置皆於作業範圍內並擺放整齊。</p> <p>5. 減輕：</p> <p>目前為廁所設置前整地階段，故需清除、開挖部分草地，應盡速恢復完成其綠化或鋪面設置工作，避免因開挖形成地表裸露後導致塵土逸散影響環境。</p>		
<p>複查者</p>	<p>郭晉峰 梅齊豐</p>	<p>複查日期</p>	<p>民國 110 年 8 月 30 日</p>

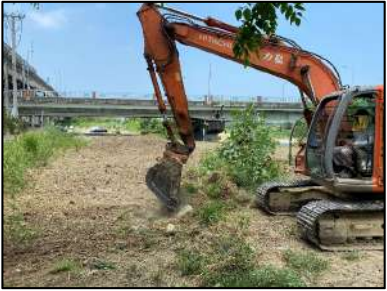
<p>填表人員 (單位/職稱)</p>	<p>黃峻輝 朝勝營造事業股份有限公司 職業安全衛生人員</p>	<p>填表日期</p>	<p>民國 110 年 8 月 27 日</p>
<p>狀況提報人 (單位/職稱)</p>	<p>黃國照 朝勝營造事業股份有限公司 工地負責人</p>	<p>日期</p>	<p>民國 110 年 8 月 27 日</p>
<p>自主檢查項目</p>	<p>1.迴避:保全分區內各關注物種棲息之棲地品質、關注植物或植物群落。 ■是 □否</p> <p>2.迴避:注意施工範圍及其鄰近之水岸、濕地,避免施工造成其水質混濁而影響水質。 ■是 □否</p> <p>3.縮小:應限縮施工擾動範圍範圍(含便道、土方及材料堆置),減少因施工可能對周邊生態環境造成之影響。 ■是 □否</p> <p>4.減輕:工區內施工機具、材料等堆置應妥善配置,避免造成工區髒亂及廢棄物亂丟。 ■是 □否</p> <p>5.減輕:進行雜草雜木清除、植栽種植時,應注意其種類、生長與繁殖季節、地點等,以確保清除效益與植栽生長狀況。 ■是 □否</p>	<p>狀況說明</p>	<p>「分區五」 工程項目與影響： 雜草雜木清除及掘除，為廁所設置進行整地，其施工作業範圍距離鄰近關注物種台灣八哥、台灣窗螢棲地較遠。故其對棲地環境影響輕微。施工現況如下圖。 減輕對策： 1. 注意施工車輛及機具進出及施作時避免影響周邊生態環境。 2. 材料等堆置應妥善配置，禁止廢棄物亂丟。</p>

<p>複查結果及 應採行動</p>	<p>依照前述「自主檢查項目」之複查結果說明如下：</p> <p>1.迴避： 本區工項屬雜草雜木清除及掘除，其施工作業範圍距離保全棲地(台灣八哥、台灣窗螢等)較遠，故不影響棲地品質、關注植物或植物群落。</p> <p>2. 迴避： 其施工作業範圍距離鄰近水岸、濕地較遠，應不影響其水質狀況，未來持續施工時應確保避免影響其周邊水質狀況。</p> <p>3. 縮小： 此施工作業範圍距離保全棲地(台灣八哥、台灣窗螢等)較遠，且所使用的施工便道為既有道路，機具及車輛進出時應注意避免影響周邊生態環境，如車速控制、禁止亂鳴喇叭。</p> <p>4. 減輕： 機具停放、材料堆置皆於作業範圍內並擺放整齊。</p> <p>5. 減輕： 目前為廁所設置前整地階段，故需清除、開挖部分草地，應盡速恢復完成其綠化或鋪面設置工作，避免因開挖形成地表裸露後導致塵土逸散影響環境。</p>		
<p>複查者</p>	<p>郭晉峰 梅齊豐</p>	<p>複查日期</p>	<p>民國 110 年 8 月 30 日</p>

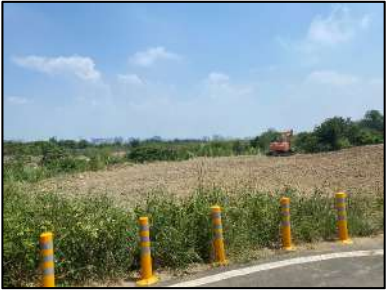
<p>填表人員 (單位/職稱)</p>	<p>黃峻輝 朝勝營造事業股份有限公司 職業安全衛生人員</p>	<p>填表日期</p>	<p>民國 110 年 8 月 31 日</p>
<p>狀況提報人 (單位/職稱)</p>	<p>黃國照 朝勝營造事業股份有限公司 工地負責人</p>	<p>日期</p>	<p>民國 110 年 8 月 31 日</p>
<p>自主檢查項目</p>	<p>1.迴避:保全分區內各關注物種棲息之棲地品質、關注植物或植物群落。 ■是 □否</p> <p>2.迴避:注意施工範圍及其鄰近之水岸、濕地,避免施工造成其水質混濁而影響水質。 ■是 □否</p> <p>3.縮小:應限縮施工擾動範圍範圍(含便道、土方及材料堆置),減少因施工可能對周邊生態環境造成之影響。 ■是 □否</p> <p>4.減輕:工區內施工機具、材料等堆置應妥善配置,避免造成工區髒亂及廢棄物亂丟。 ■是 □否</p> <p>5.減輕:進行雜草雜木清除、植栽種植時,應注意其種類、生長與繁殖季節、地點等,以確保清除效益與植栽生長狀況。 ■是 □否</p>	<p>狀況說明</p>	<p>「分區五」 工程項目與影響： 雜草雜木清除及掘除，為廁所設置進行整地，其施工作業範圍距離鄰近關注物種台灣八哥、台灣窗螢棲地較遠。故其對棲地環境影響輕微。施工現況如下圖。 減輕對策： 1. 注意施工車輛及機具進出及施作時避免影響周邊生態環境。 2. 材料等堆置應妥善配置，禁止廢棄物亂丟。</p>

<p>複查結果及 應採行動</p>	<p>依照前述「自主檢查項目」之複查結果說明如下：</p> <p>1.迴避：</p> <p>本區工項屬雜草雜木清除及掘除，其施工作業範圍距離保全棲地(台灣八哥、台灣窗螢等)較遠，故不影響棲地品質、關注植物或植物群落。</p> <p>2. 迴避：</p> <p>其施工作業範圍距離鄰近水岸、濕地較遠，應不影響其水質狀況，未來持續施工時應確保避免影響其周邊水質狀況。</p> <p>3. 縮小：</p> <p>此施工作業範圍距離保全棲地(台灣八哥、台灣窗螢等)較遠，且所使用的施工便道為既有道路，機具及車輛進出時應注意避免影響周邊生態環境，如車速控制、禁止亂鳴喇叭。</p> <p>4. 減輕：</p> <p>機具停放、材料堆置皆於作業範圍內並擺放整齊。</p> <p>5. 減輕：</p> <p>目前為廁所設置前整地階段，故需清除、開挖部分草地，應盡速恢復完成其綠化或鋪面設置工作，避免因開挖形成地表裸露後導致塵土逸散影響環境。</p>		
<p>複查者</p>	<p>郭晉峰 梅齊豐</p>	<p>複查日期</p>	<p>民國 110 年 9 月 2 日</p>

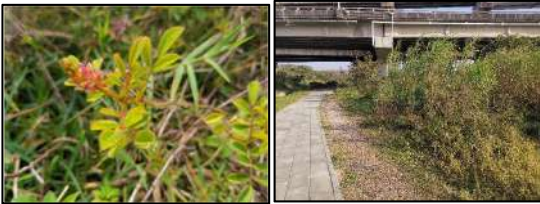
關注物種聚藻	施工中保持其棲地狀態(更新至 2021.09.29)

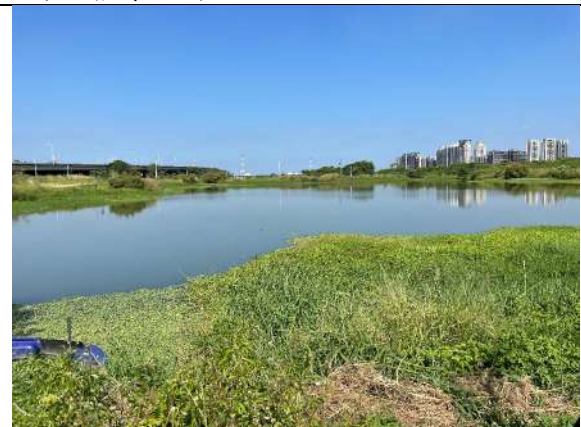
柯子湖周邊棲地(分區 1)110.09.29

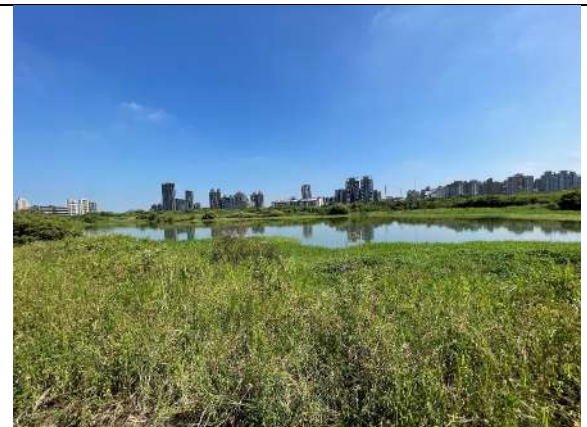
生態池周邊(分區 1)110.09.29

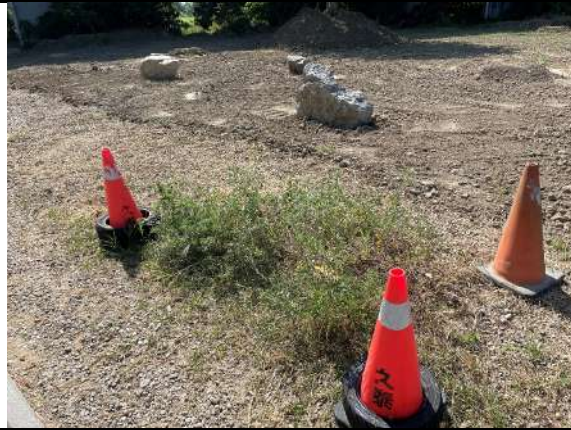
已掘除植群(毛木藍保留) 110.09.29

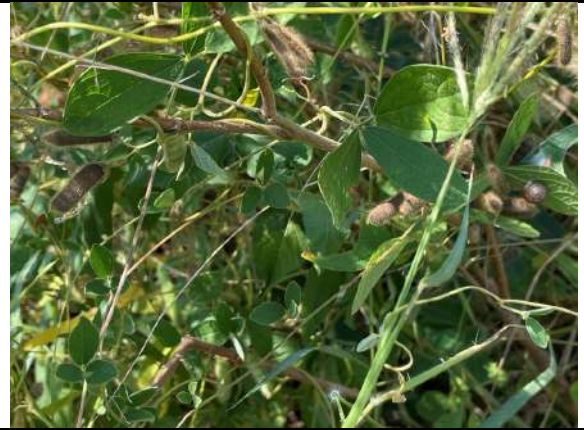
台灣大豆棲地(分區 2)110.09.29

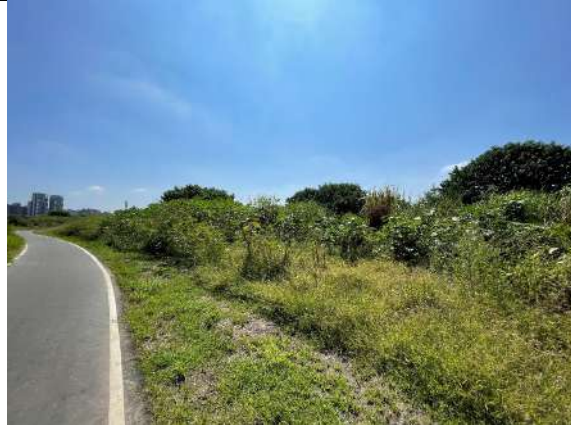
已掘除植群(蘆竹保留) 110.09.29

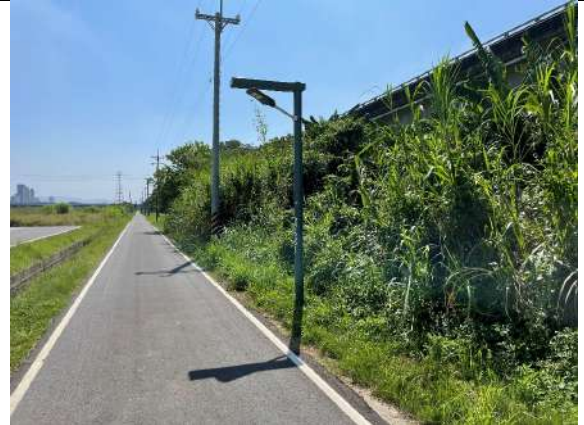
草花蛇、台灣窗螢棲地(分區 3) 110.09.29

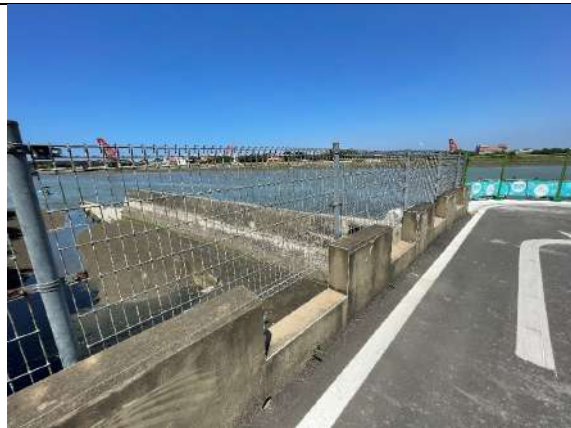
濱溪招潮蟹棲地(縮小開挖範圍) 110.09.29

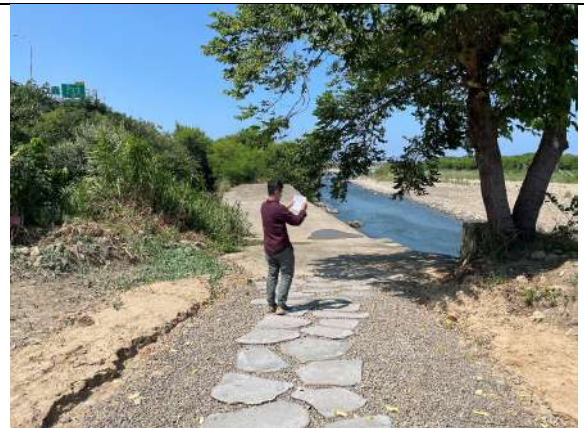
河岸先驅林(分區 7)110.09.29

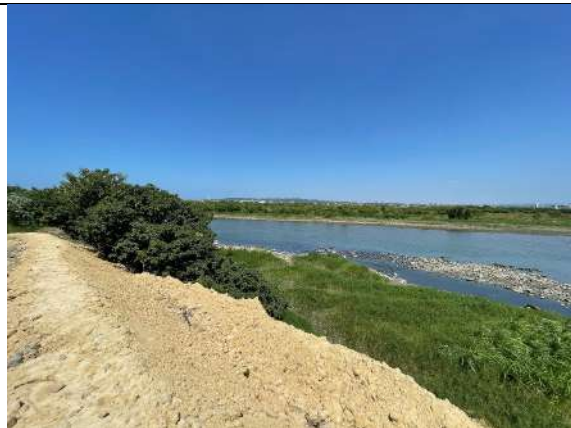
鷓鴣、雲雀棲地(分區 10) 110.09.29

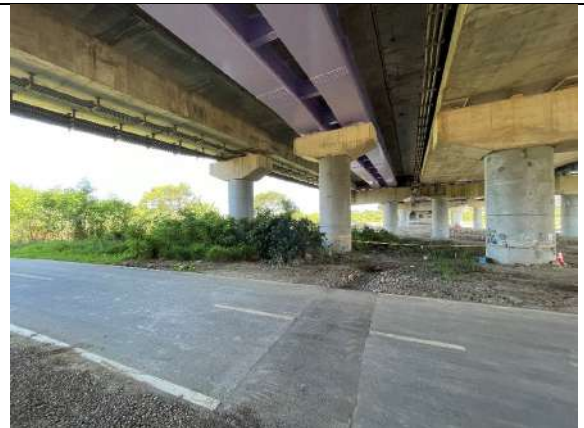
台灣窗螢棲地(分區 5) 110.09.29

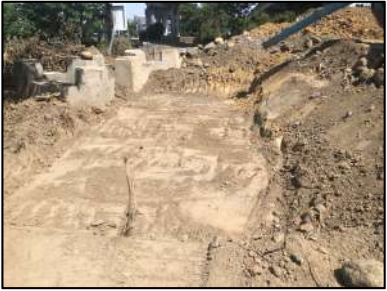
<p>填表人員 (單位/職稱)</p>	<p>黃峻輝 朝勝營造事業股份有限公司 職業安全衛生人員</p>	<p>填表日期</p>	<p>民國 110 年 9 月 2 日</p>
<p>狀況提報人 (單位/職稱)</p>	<p>黃國照 朝勝營造事業股份有限公司 工地負責人</p>	<p>日期</p>	<p>民國 110 年 9 月 2 日</p>
<p>自主檢查項目</p>	<p>1.迴避:保全分區內各關注物種棲息之棲地品質、關注植物或植物群落。 ■是 □否</p> <p>2.迴避:注意施工範圍及其鄰近之水岸、濕地,避免施工造成其水質混濁而影響水質。 ■是 □否</p> <p>3.縮小:應限縮施工擾動範圍範圍(含便道、土方及材料堆置),減少因施工可能對周邊生態環境造成之影響。 ■是 □否</p> <p>4.減輕:工區內施工機具、材料等堆置應妥善配置,避免造成工區髒亂及廢棄物亂丟。 ■是 □否</p> <p>5.減輕:進行雜草雜木清除、植栽種植時,應注意其種類、生長與繁殖季節、地點等,以確保清除效益與植栽生長狀況。 ■是 □否</p>	<p>狀況說明</p>	<p>「分區五」: 工程項目與影響: 雜草雜木清除及掘除,為廁所設置進行整地,其施工作業範圍距離鄰近關注物種台灣八哥、台灣窗螢棲地較遠。故其對棲地環境影響輕微。施工現況如下圖。 減輕對策: 1. 注意施工車輛及機具進出及施作時避免影響周邊生態環境。 2. 材料等堆置應妥善配置,禁止廢棄物亂丟。</p>

<p>複查結果及 應採行動</p>	<p>依照前述「自主檢查項目」之複查結果說明如下：</p> <p>1.迴避：</p> <p>本區工項屬雜草雜木清除及掘除，其施工作業範圍距離保全棲地(台灣八哥、台灣窗螢等)較遠，故不影響棲地品質、關注植物或植物群落。</p> <p>2. 迴避：</p> <p>其施工作業範圍距離鄰近水岸、濕地較遠，應不影響其水質狀況，未來持續施工時應確保避免影響其周邊水質狀況。</p> <p>3. 縮小：</p> <p>此施工作業範圍距離保全棲地(台灣八哥、台灣窗螢等)較遠，且所使用的施工便道為既有道路，機具及車輛進出時應注意避免影響周邊生態環境，如車速控制、禁止亂鳴喇叭。</p> <p>4. 減輕：</p> <p>機具停放、材料堆置皆於作業範圍內並擺放整齊。</p> <p>5. 減輕：</p> <p>目前為廁所設置前整地階段，故需清除、開挖部分草地，應盡速恢復完成其綠化或鋪面設置工作，避免因開挖形成地表裸露後導致塵土逸散影響環境。</p>		
<p>複查者</p>	<p>郭晉峰 梅齊豐</p>	<p>複查日期</p>	<p>民國 110 年 9 月 6 日</p>

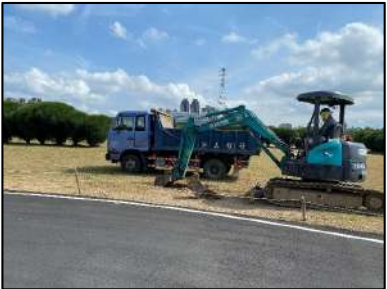
<p>填表人員 (單位/職稱)</p>	<p>黃峻輝 朝勝營造事業股份有限公司 職業安全衛生人員</p>	<p>填表日期</p>	<p>民國 110 年 9 月 3 日</p>
<p>狀況提報人 (單位/職稱)</p>	<p>黃國照 朝勝營造事業股份有限公司 工地負責人</p>	<p>日期</p>	<p>民國 110 年 9 月 3 日</p>
<p>自主檢查項目</p>	<p>1.迴避:保全分區內各關注物種棲息之棲地品質、關注植物或植物群落。 ■是 □否</p> <p>2.迴避:注意施工範圍及其鄰近之水岸、濕地,避免施工造成其水質混濁而影響水質。 ■是 □否</p> <p>3.縮小:應限縮施工擾動範圍範圍(含便道、土方及材料堆置),減少因施工可能對周邊生態環境造成之影響。 ■是 □否</p> <p>4.減輕:工區內施工機具、材料等堆置應妥善配置,避免造成工區髒亂及廢棄物亂丟。 ■是 □否</p> <p>5.減輕:進行雜草雜木清除、植栽種植時,應注意其種類、生長與繁殖季節、地點等,以確保清除效益與植栽生長狀況。 ■是 □否</p>	<p>狀況說明</p>	<p>「分區四」 工程項目與影響： 球場邊草溝、陰井施作，其施工作業範圍距離保全棲地(分區 4-台灣八哥、草花蛇、台灣窗螢等動物棲地)較遠，故其對棲地環境影響輕微。施工現況如下圖。 減輕對策： 注意施工車輛及機具進出時避免影響周邊生態環境。</p>

<p>複查結果及 應採行動</p>	<p>依照前述「自主檢查項目」之複查結果說明如下：</p> <p>1.迴避：</p> <p>本區工項屬球場邊草溝施作，其施工作業範圍距離保全棲地(台灣八哥、草花蛇、台灣窗螢等)較遠，故不影響棲地品質、關注植物或植物群落。</p> <p>2. 迴避：</p> <p>其施工作業範圍距離鄰近水岸、濕地較遠，應不影響其水質狀況，未來持續施工時應確保避免影響其周邊水質狀況。</p> <p>3. 縮小：</p> <p>此施工作業範圍距離保全棲地(台灣八哥、草花蛇、台灣窗螢等)較遠，且所使用的施工便道為既有道路，機具及車輛進出時應注意避免影響周邊生態環境，如車速控制、禁止亂鳴喇叭。</p> <p>4. 減輕：</p> <p>機具停放、材料堆置皆於作業範圍內並擺放整齊。</p> <p>5. 減輕：</p> <p>草溝施作時需清除、開挖部分草地，草溝施作完成後應盡速恢復其草地或鋪設防塵網、防塵布等，避免因開挖形成地表裸露後導致塵土逸散影響環境。</p>		
<p>複查者</p>	<p>郭晉峰 梅齊豐</p>	<p>複查日期</p>	<p>民國 110 年 9 月 6 日</p>

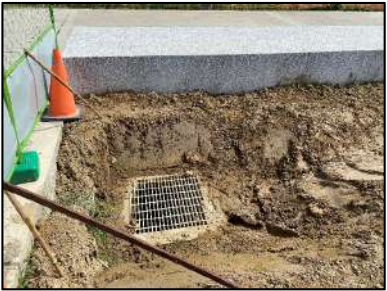
<p>填表人員 (單位/職稱)</p>	<p>黃峻輝 朝勝營造事業股份有限公司 職業安全衛生人員</p>	<p>填表日期</p>	<p>民國 110 年 9 月 6 日</p>
<p>狀況提報人 (單位/職稱)</p>	<p>黃國照 朝勝營造事業股份有限公司 工地負責人</p>	<p>日期</p>	<p>民國 110 年 9 月 6 日</p>
<p>自主檢查項目</p>	<p>1.迴避:保全分區內各關注物種棲息之棲地品質、關注植物或植物群落。 ■是 □否</p> <p>2.迴避:注意施工範圍及其鄰近之水岸、濕地,避免施工造成其水質混濁而影響水質。 ■是 □否</p> <p>3.縮小:應限縮施工擾動範圍範圍(含便道、土方及材料堆置),減少因施工可能對周邊生態環境造成之影響。 ■是 □否</p> <p>4.減輕:工區內施工機具、材料等堆置應妥善配置,避免造成工區髒亂及廢棄物亂丟。 ■是 □否</p> <p>5.減輕:進行雜草雜木清除、植栽種植時,應注意其種類、生長與繁殖季節、地點等,以確保清除效益與植栽生長狀況。 ■是 □否</p>	<p>狀況說明</p>	<p>「分區四」 工程項目與影響： 球場邊草溝、陰井施作，其施工作業範圍距離保全棲地(分區 4-台灣八哥、草花蛇、台灣窗螢等動物棲地)較遠，故其對棲地環境影響輕微。施工現況如下圖。 減輕對策： 注意施工車輛及機具進出時避免影響周邊生態環境。</p>

<p>複查結果及 應採行動</p>	<p>依照前述「自主檢查項目」之複查結果說明如下：</p> <p>1.迴避：</p> <p>本區工項屬球場邊草溝施作，其施工作業範圍距離保全棲地(台灣八哥、草花蛇、台灣窗螢等)較遠，故不影響棲地品質、關注植物或植物群落。</p> <p>2. 迴避：</p> <p>其施工作業範圍距離鄰近水岸、濕地較遠，應不影響其水質狀況，未來持續施工時應確保避免影響其周邊水質狀況。</p> <p>3. 縮小：</p> <p>此施工作業範圍距離保全棲地(台灣八哥、草花蛇、台灣窗螢等)較遠，且所使用的施工便道為既有道路，機具及車輛進出時應注意避免影響周邊生態環境，如車速控制、禁止亂鳴喇叭。</p> <p>4. 減輕：</p> <p>機具停放、材料堆置皆於作業範圍內並擺放整齊。</p> <p>5. 減輕：</p> <p>陰井施作時需清除、開挖部分草地，陰井施作完成後應盡速恢復其草地或鋪設防塵網、防塵布等，避免因開挖形成地表裸露後導致塵土逸散影響環境。</p>		
<p>複查者</p>	<p>郭晉峰 梅靜豐</p>	<p>複查日期</p>	<p>民國 110 年 9 月 6 日</p>

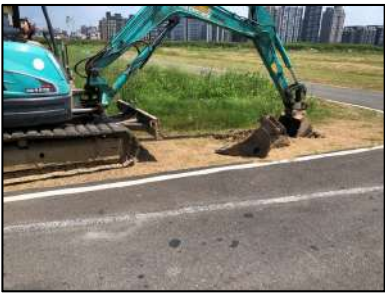
<p>填表人員 (單位/職稱)</p>	<p>黃峻輝 朝勝營造事業股份有限公司 職業安全衛生人員</p>	<p>填表日期</p>	<p>民國 110 年 9 月 7 日</p>
<p>狀況提報人 (單位/職稱)</p>	<p>黃國照 朝勝營造事業股份有限公司 工地負責人</p>	<p>日期</p>	<p>民國 110 年 9 月 7 日</p>
<p>自主檢查項目</p>	<p>1.迴避:保全分區內各關注物種棲息之棲地品質、關注植物或植物群落。 ■是 □否</p> <p>2.迴避:注意施工範圍及其鄰近之水岸、濕地,避免施工造成其水質混濁而影響水質。 ■是 □否</p> <p>3.縮小:應限縮施工擾動範圍範圍(含便道、土方及材料堆置),減少因施工可能對周邊生態環境造成之影響。 ■是 □否</p> <p>4.減輕:工區內施工機具、材料等堆置應妥善配置,避免造成工區髒亂及廢棄物亂丟。 ■是 □否</p> <p>5.減輕:進行雜草雜木清除、植栽種植時,應注意其種類、生長與繁殖季節、地點等,以確保清除效益與植栽生長狀況。 ■是 □否</p>	<p>狀況說明</p>	<p>「分區四」 工程項目與影響： 球場邊草溝、陰井施作，其施工作業範圍距離保全棲地(分區 4-台灣八哥、草花蛇、台灣窗螢等動物棲地)較遠，故其對棲地環境影響輕微。施工現況如下圖。 減輕對策： 注意施工車輛及機具進出時避免影響周邊生態環境。</p>

<p>複查結果及 應採行動</p>	<p>依照前述「自主檢查項目」之複查結果說明如下：</p> <p>1.迴避： 本區工項屬球場邊草溝施作，其施工作業範圍距離保全棲地(台灣八哥、草花蛇、台灣窗螢等)較遠，故不影響棲地品質、關注植物或植物群落。</p> <p>2. 迴避： 其施工作業範圍距離鄰近水岸、濕地較遠，應不影響其水質狀況，未來持續施工時應確保避免影響其周邊水質狀況。</p> <p>3. 縮小： 此施工作業範圍距離保全棲地(台灣八哥、草花蛇、台灣窗螢等)較遠，且所使用的施工便道為既有道路，機具及車輛進出時應注意避免影響周邊生態環境，如車速控制、禁止亂鳴喇叭。</p> <p>4. 減輕： 機具停放、材料堆置皆於作業範圍內並擺放整齊。</p> <p>5. 減輕： 草溝施作時需清除、開挖部分草地，草溝施作完成後應盡速恢復其草地或鋪設防塵網、防塵布等，避免因開挖形成地表裸露後導致塵土逸散影響環境。</p>		
<p>複查者</p>	<p>郭晉峰 梅齊豐</p>	<p>複查日期</p>	<p>民國 110 年 9 月 13 日</p>

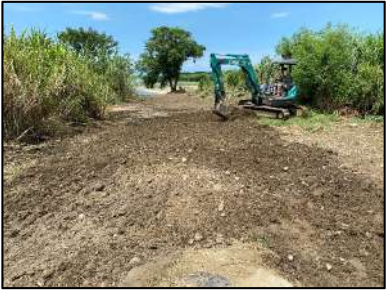
<p>填表人員 (單位/職稱)</p>	<p>黃峻輝 朝勝營造事業股份有限公司 職業安全衛生人員</p>	<p>填表日期</p>	<p>民國 110 年 9 月 8 日</p>
<p>狀況提報人 (單位/職稱)</p>	<p>黃國照 朝勝營造事業股份有限公司 工地負責人</p>	<p>日期</p>	<p>民國 110 年 9 月 8 日</p>
<p>自主檢查項目</p>	<p>1.迴避:保全分區內各關注物種棲息之棲地品質、關注植物或植物群落。 ■是 □否</p> <p>2.迴避:注意施工範圍及其鄰近之水岸、濕地,避免施工造成其水質混濁而影響水質。 ■是 □否</p> <p>3.縮小:應限縮施工擾動範圍範圍(含便道、土方及材料堆置),減少因施工可能對周邊生態環境造成之影響。 ■是 □否</p> <p>4.減輕:工區內施工機具、材料等堆置應妥善配置,避免造成工區髒亂及廢棄物亂丟。 ■是 □否</p> <p>5.減輕:進行雜草雜木清除、植栽種植時,應注意其種類、生長與繁殖季節、地點等,以確保清除效益與植栽生長狀況。 ■是 □否</p>	<p>狀況說明</p>	<p>「分區七」 工程項目與影響： 雜草雜木清除及掘除，為環教區設置進行整地，其施工作業範圍距離鄰近關注物種聚藻、水蔗草棲地較遠。故其對棲地環境影響輕微。施工現況如下圖。 減輕對策： 1. 注意施工車輛及機具進出及施作時避免影響周邊生態環境。 2. 材料等堆置應妥善配置，禁止廢棄物亂丟。</p>

<p>複查結果及 應採行動</p>	<p>依照前述「自主檢查項目」之複查結果說明如下：</p> <p>1.迴避：</p> <p>本區工項屬雜草雜木清除及掘除，其施工作業範圍距離保全棲地(聚藻、水蘆草等)較遠，故不影響棲地品質、關注植物或植物群落。</p> <p>2. 迴避：</p> <p>其施工作業範圍距離鄰近水岸、濕地較近，應注意不影響其水質，未來持續施工時應確保避免影響其周邊水質狀況。</p> <p>3. 縮小：</p> <p>此施工作業範圍距離保全棲地(聚藻、水蘆草等)較遠，且所使用的施工便道為既有道路，機具及車輛進出時應注意避免影響周邊生態環境，如車速控制、禁止亂鳴喇叭。</p> <p>4. 減輕：</p> <p>機具停放、材料堆置皆於作業範圍內並擺放整齊。</p> <p>5. 減輕：</p> <p>目前為環教區設置前整地階段，故需清除、開挖部分草地，應盡速恢復完成其綠化或鋪面設置工作，避免因開挖形成地表裸露後導致塵土逸散影響環境。</p>		
<p>複查者</p>	<p>郭晉峰 梅齊豐</p>	<p>複查日期</p>	<p>民國 110 年 9 月 13 日</p>

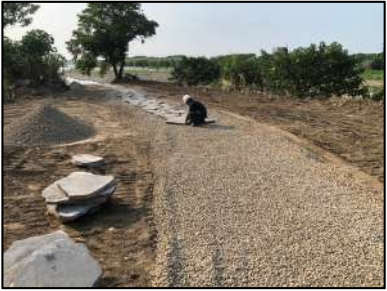
<p>填表人員 (單位/職稱)</p>	<p>黃峻輝 朝勝營造事業股份有限公司 職業安全衛生人員</p>	<p>填表日期</p>	<p>民國 110 年 9 月 9 日</p>
<p>狀況提報人 (單位/職稱)</p>	<p>黃國照 朝勝營造事業股份有限公司 工地負責人</p>	<p>日期</p>	<p>民國 110 年 9 月 9 日</p>
<p>自主檢查項目</p>	<p>1.迴避:保全分區內各關注物種棲息之棲地品質、關注植物或植物群落。 ■是 □否</p> <p>2.迴避:注意施工範圍及其鄰近之水岸、濕地,避免施工造成其水質混濁而影響水質。 ■是 □否</p> <p>3.縮小:應限縮施工擾動範圍範圍(含便道、土方及材料堆置),減少因施工可能對周邊生態環境造成之影響。 ■是 □否</p> <p>4.減輕:工區內施工機具、材料等堆置應妥善配置,避免造成工區髒亂及廢棄物亂丟。 ■是 □否</p> <p>5.減輕:進行雜草雜木清除、植栽種植時,應注意其種類、生長與繁殖季節、地點等,以確保清除效益與植栽生長狀況。 ■是 □否</p>	<p>狀況說明</p>	<p>「分區七」 工程項目與影響： 雜草雜木清除及掘除，為環教區設置進行整地，其施工作業範圍距離鄰近關注物種聚藻、水蔗草棲地較遠。故其對棲地環境影響輕微。施工現況如下圖。 減輕對策： 1. 注意施工車輛及機具進出及施作時避免影響周邊生態環境。 2. 材料等堆置應妥善配置，禁止廢棄物亂丟。</p>

<p>複查結果及 應採行動</p>	<p>依照前述「自主檢查項目」之複查結果說明如下：</p> <p>1.迴避：</p> <p>本區工項屬雜草雜木清除及掘除，其施工作業範圍距離保全棲地(聚藻、水蘆草等)較遠，故不影響棲地品質、關注植物或植物群落。</p> <p>2. 迴避：</p> <p>其施工作業範圍距離鄰近水岸、濕地較近，應注意不影響其水質，未來持續施工時應確保避免影響其周邊水質狀況。</p> <p>3. 縮小：</p> <p>此施工作業範圍距離保全棲地(聚藻、水蘆草等)較遠，且所使用的施工便道為既有道路，機具及車輛進出時應注意避免影響周邊生態環境，如車速控制、禁止亂鳴喇叭。</p> <p>4. 減輕：</p> <p>機具停放、材料堆置皆於作業範圍內並擺放整齊。</p> <p>5. 減輕：</p> <p>目前為環教區設置前整地階段，故需清除、開挖部分草地，應盡速恢復完成其綠化或鋪面設置工作，避免因開挖形成地表裸露後導致塵土逸散影響環境。</p>		
<p>複查者</p>	<p>郭晉峰 梅齊豐</p>	<p>複查日期</p>	<p>民國 110 年 9 月 13 日</p>

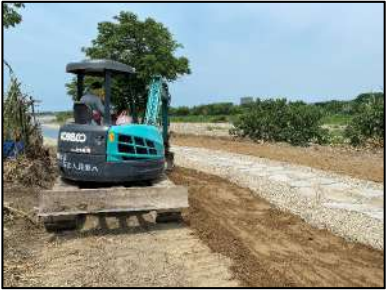
<p>填表人員 (單位/職稱)</p>	<p>黃峻輝 朝勝營造事業股份有限公司 職業安全衛生人員</p>	<p>填表日期</p>	<p>民國 110 年 9 月 11 日</p>
<p>狀況提報人 (單位/職稱)</p>	<p>黃國照 朝勝營造事業股份有限公司 工地負責人</p>	<p>日期</p>	<p>民國 110 年 9 月 11 日</p>
<p>自主檢查項目</p>	<p>1.迴避:保全分區內各關注物種棲息之棲地品質、關注植物或植物群落。 <input checked="" type="checkbox"/>是 <input type="checkbox"/>否</p> <p>2.迴避:注意施工範圍及其鄰近之水岸、濕地,避免施工造成其水質混濁而影響水質。 <input checked="" type="checkbox"/>是 <input type="checkbox"/>否</p> <p>3.縮小:應限縮施工擾動範圍範圍(含便道、土方及材料堆置),減少因施工可能對周邊生態環境造成之影響。 <input checked="" type="checkbox"/>是 <input type="checkbox"/>否</p> <p>4.減輕:工區內施工機具、材料等堆置應妥善配置,避免造成工區髒亂及廢棄物亂丟。 <input checked="" type="checkbox"/>是 <input type="checkbox"/>否</p> <p>5.減輕:進行雜草雜木清除、植栽種植時,應注意其種類、生長與繁殖季節、地點等,以確保清除效益與植栽生長狀況。 <input checked="" type="checkbox"/>是 <input type="checkbox"/>否</p>	<p>狀況說明</p>	<p>「分區七」 工程項目與影響： 雜草雜木清除及掘除，為環教區設置進行整地，其施工作業範圍距離鄰近關注物種聚藻、水蔗草棲地較遠。故其對棲地環境影響輕微。施工現況如下圖。 減輕對策： 1. 注意施工車輛及機具進出及施作時避免影響周邊生態環境。 2. 材料等堆置應妥善配置，禁止廢棄物亂丟。</p>

<p>複查結果及 應採行動</p>	<p>依照前述「自主檢查項目」之複查結果說明如下：</p> <p>1.迴避：</p> <p>本區工項屬雜草雜木清除及掘除，其施工作業範圍距離保全棲地(聚藻、水蘆草等)較遠，故不影響棲地品質、關注植物或植物群落。</p> <p>2. 迴避：</p> <p>其施工作業範圍距離鄰近水岸、濕地較近，應注意不影響其水質，未來持續施工時應確保避免影響其周邊水質狀況。</p> <p>3. 縮小：</p> <p>此施工作業範圍距離保全棲地(聚藻、水蘆草等)較遠，且所使用的施工便道為既有道路，機具及車輛進出時應注意避免影響周邊生態環境，如車速控制、禁止亂鳴喇叭。</p> <p>4. 減輕：</p> <p>機具停放、材料堆置皆於作業範圍內並擺放整齊。</p> <p>5. 減輕：</p> <p>目前為環教區設置前整地階段，故需清除、開挖部分草地，應盡速恢復完成其綠化或鋪面設置工作，避免因開挖形成地表裸露後導致塵土逸散影響環境。</p>		
<p>複查者</p>	<p>郭晉峰 梅齊豐</p>	<p>複查日期</p>	<p>民國 110 年 9 月 13 日</p>

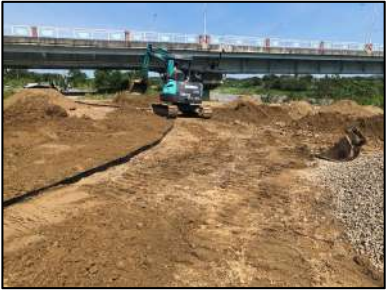
<p>填表人員 (單位/職稱)</p>	<p>黃峻輝 朝勝營造事業股份有限公司 職業安全衛生人員</p>	<p>填表日期</p>	<p>民國 110 年 9 月 13 日</p>
<p>狀況提報人 (單位/職稱)</p>	<p>黃國照 朝勝營造事業股份有限公司 工地負責人</p>	<p>日期</p>	<p>民國 110 年 9 月 13 日</p>
<p>自主檢查項目</p>	<p>1.迴避:保全分區內各關注物種棲息之棲地品質、關注植物或植物群落。 ■是 □否</p> <p>2.迴避:注意施工範圍及其鄰近之水岸、濕地,避免施工造成其水質混濁而影響水質。 ■是 □否</p> <p>3.縮小:應限縮施工擾動範圍範圍(含便道、土方及材料堆置),減少因施工可能對周邊生態環境造成之影響。 ■是 □否</p> <p>4.減輕:工區內施工機具、材料等堆置應妥善配置,避免造成工區髒亂及廢棄物亂丟。 ■是 □否</p> <p>5.減輕:進行雜草雜木清除、植栽種植時,應注意其種類、生長與繁殖季節、地點等,以確保清除效益與植栽生長狀況。 ■是 □否</p>	<p>狀況說明</p>	<p>「分區七」 工程項目與影響： 雜草雜木清除及掘除，為環教區設置進行整地，其施工作業範圍距離鄰近關注物種聚藻、水蔗草棲地較遠。故其對棲地環境影響輕微。施工現況如下圖。 減輕對策： 1. 注意施工車輛及機具進出及施作時避免影響周邊生態環境。 2. 材料等堆置應妥善配置，禁止廢棄物亂丟。</p>

<p>複查結果及 應採行動</p>	<p>依照前述「自主檢查項目」之複查結果說明如下：</p> <p>1.迴避： 本區工項屬雜草雜木清除及掘除，其施工作業範圍距離保全棲地(聚藻、水蘆草等)較遠，故不影響棲地品質、關注植物或植物群落。</p> <p>2. 迴避： 其施工作業範圍距離鄰近水岸、濕地較近，應注意不影響其水質，未來持續施工時應確保避免影響其周邊水質狀況。</p> <p>3. 縮小： 此施工作業範圍距離保全棲地(聚藻、水蘆草等)較遠，且所使用的施工便道為既有道路，機具及車輛進出時應注意避免影響周邊生態環境，如車速控制、禁止亂鳴喇叭。</p> <p>4. 減輕： 機具停放、材料堆置皆於作業範圍內並擺放整齊。</p> <p>5. 減輕： 目前為環教區設置前整地階段，故需清除、開挖部分草地，應盡速恢復完成其綠化或鋪面設置工作，避免因開挖形成地表裸露後導致塵土逸散影響環境。</p>		
<p>複查者</p>	<p>郭晉峰 梅靜豐</p>	<p>複查日期</p>	<p>民國 110 年 9 月 13 日</p>

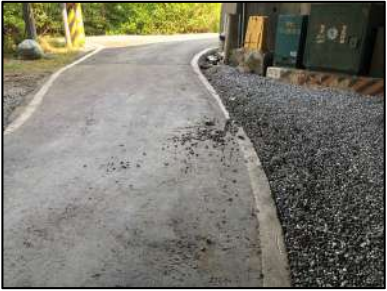
<p>填表人員 (單位/職稱)</p>	<p>黃峻輝 朝勝營造事業股份有限公司 職業安全衛生人員</p>	<p>填表日期</p>	<p>民國 110 年 9 月 15 日</p>
<p>狀況提報人 (單位/職稱)</p>	<p>黃國照 朝勝營造事業股份有限公司 工地負責人</p>	<p>日期</p>	<p>民國 110 年 9 月 15 日</p>
<p>自主檢查項目</p>	<p>1.迴避:保全分區內各關注物種棲息之棲地品質、關注植物或植物群落。 ■是 □否</p> <p>2.迴避:注意施工範圍及其鄰近之水岸、濕地,避免施工造成其水質混濁而影響水質。 ■是 □否</p> <p>3.縮小:應限縮施工擾動範圍範圍(含便道、土方及材料堆置),減少因施工可能對周邊生態環境造成之影響。 ■是 □否</p> <p>4.減輕:工區內施工機具、材料等堆置應妥善配置,避免造成工區髒亂及廢棄物亂丟。 ■是 □否</p> <p>5.減輕:進行雜草雜木清除、植栽種植時,應注意其種類、生長與繁殖季節、地點等,以確保清除效益與植栽生長狀況。 ■是 □否</p>	<p>狀況說明</p>	<p>「分區十二」: 工程項目與影響: 雜草雜木清除及掘除工程,其施工作業範圍距離鄰近關注頭前溪灘地招潮蟹較遠。故其對棲地環境影響輕微。施工現況如下圖。 減輕對策: 1. 注意施工車輛及機具進出及施作時避免影響周邊生態環境。 2. 材料等堆置應妥善配置,禁止廢棄物亂丟。</p>

<p>複查結果及 應採行動</p>	<p>依照前述「自主檢查項目」之複查結果說明如下：</p> <p>1.迴避：</p> <p>本區工項屬雜草雜木清除及掘除、碎石子鋪設，其施工作業範圍距離保全棲地(河灘地招潮蟹)較遠，故不影響棲地品質、關注植物或植物群落。</p> <p>2. 迴避：</p> <p>其施工作業範圍距離鄰近水岸、濕地較近，應注意不影響其水質，未來持續施工時應確保避免影響其周邊水質狀況。</p> <p>3. 縮小：</p> <p>此施工作業範圍距離保全棲地(河灘地招潮蟹)較遠，且所使用的施工便道為既有道路，機具及車輛進出時應注意避免影響周邊生態環境，如車速控制、禁止亂鳴喇叭。</p> <p>4. 減輕：</p> <p>機具停放、材料堆置皆於作業範圍內並擺放整齊。</p> <p>5. 減輕：</p> <p>目前為雜草雜木清除及掘除、碎石子鋪設階段，清除完成後應盡速恢復完成其綠化或鋪面設置工作，避免因清除形成地表裸露後導致塵土逸散影響環境。</p>		
<p>複查者</p>	<p>郭晉峰 梅齊豐</p>	<p>複查日期</p>	<p>民國 110 年 9 月 22 日</p>

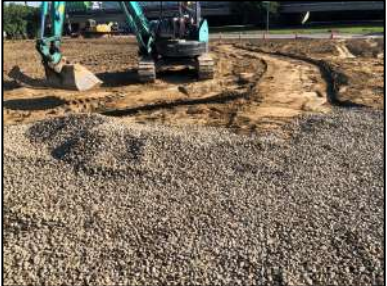
<p>填表人員 (單位/職稱)</p>	<p>黃峻輝 朝勝營造事業股份有限公司 職業安全衛生人員</p>	<p>填表日期</p>	<p>民國 110 年 9 月 16 日</p>
<p>狀況提報人 (單位/職稱)</p>	<p>黃國照 朝勝營造事業股份有限公司 工地負責人</p>	<p>日期</p>	<p>民國 110 年 9 月 16 日</p>
<p>自主檢查項目</p>	<p>1.迴避:保全分區內各關注物種棲息之棲地品質、關注植物或植物群落。 ■是 □否</p> <p>2.迴避:注意施工範圍及其鄰近之水岸、濕地,避免施工造成其水質混濁而影響水質。 ■是 □否</p> <p>3.縮小:應限縮施工擾動範圍範圍(含便道、土方及材料堆置),減少因施工可能對周邊生態環境造成之影響。 ■是 □否</p> <p>4.減輕:工區內施工機具、材料等堆置應妥善配置,避免造成工區髒亂及廢棄物亂丟。 ■是 □否</p> <p>5.減輕:進行雜草雜木清除、植栽種植時,應注意其種類、生長與繁殖季節、地點等,以確保清除效益與植栽生長狀況。 ■是 □否</p>	<p>狀況說明</p>	<p>「分區十」: 工程項目與影響: 古賢出口處整地及景觀工程,其施工作業範圍鄰近頭前溪,屬鷓鴣、雲雀棲地範圍,施工現況如下圖。</p> <p>減輕對策: 1. 注意施工車輛及機具進出及施作時避免影響周邊生態環境。 2. 剩餘土石方不得倒入鄰近水體而污染水質與棲地狀況。 3. 材料等堆置應妥善配置,禁止廢棄物亂丟。</p>

<p>複查結果及 應採行動</p>	<p>依照前述「自主檢查項目」之複查結果說明如下：</p> <p>1.迴避： 本區工項屬古賢出口處整地及景觀工程，其施工作業範圍距離保全棲地(鷓鴣、雲雀)較近，應更注意維持棲地品質、關注植物或植物群落。</p> <p>2. 迴避： 其施工作業範圍鄰近水岸(頭前溪)，不得將土石方倒入鄰近水體而污染水質與棲地狀況，未來植栽工程施作時應確保避免影響其周邊水質狀況。</p> <p>3. 縮小： 本分區所使用的施工便道為既有道路，機具及車輛進出時應注意避免影響周邊生態環境，如車速控制、禁止亂鳴喇叭。</p> <p>4. 減輕： 機具停放、材料堆置皆於作業範圍內並擺放整齊，禁止廢棄物亂丟。</p> <p>5. 減輕： 現況為荒地，而目前屬綠化整地階段，後續應盡速完成景觀工程施作，避免因開挖形成地表裸露後導致塵土逸散影響環境。</p>		
<p>複查者</p>	<p>郭晉峰 梅齊豐</p>	<p>複查日期</p>	<p>民國 110 年 9 月 22 日</p>

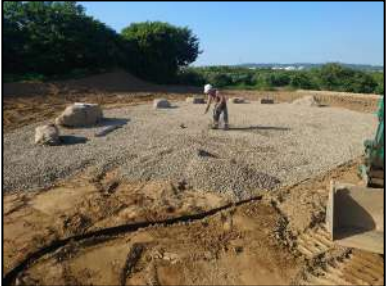
<p>填表人員 (單位/職稱)</p>	<p>黃峻輝 朝勝營造事業股份有限公司 職業安全衛生人員</p>	<p>填表日期</p>	<p>民國 110 年 9 月 17 日</p>
<p>狀況提報人 (單位/職稱)</p>	<p>黃國照 朝勝營造事業股份有限公司 工地負責人</p>	<p>日期</p>	<p>民國 110 年 9 月 17 日</p>
<p>自主檢查項目</p>	<p>1.迴避:保全分區內各關注物種棲息之棲地品質、關注植物或植物群落。 ■是 □否</p> <p>2.迴避:注意施工範圍及其鄰近之水岸、濕地,避免施工造成其水質混濁而影響水質。 ■是 □否</p> <p>3.縮小:應限縮施工擾動範圍範圍(含便道、土方及材料堆置),減少因施工可能對周邊生態環境造成之影響。 ■是 □否</p> <p>4.減輕:工區內施工機具、材料等堆置應妥善配置,避免造成工區髒亂及廢棄物亂丟。 ■是 □否</p> <p>5.減輕:進行雜草雜木清除、植栽種植時,應注意其種類、生長與繁殖季節、地點等,以確保清除效益與植栽生長狀況。 ■是 □否</p>	<p>狀況說明</p>	<p>「分區十」: 工程項目與影響: 古賢出口處整地及景觀工程,其施工作業範圍鄰近頭前溪,屬鷓鴣、雲雀棲地範圍,施工現況如下圖。</p> <p>減輕對策: 1. 注意施工車輛及機具進出及施作時避免影響周邊生態環境。 2. 剩餘土石方不得倒入鄰近水體而污染水質與棲地狀況。 3. 材料等堆置應妥善配置,禁止廢棄物亂丟。</p>

<p>複查結果及 應採行動</p>	<p>依照前述「自主檢查項目」之複查結果說明如下：</p> <p>1.迴避：</p> <p>本區工項屬古賢出口處整地及景觀工程，其施工作業範圍距離保全棲地(鷓鴣、雲雀)較近，應更注意維持棲地品質、關注植物或植物群落。</p> <p>2. 迴避：</p> <p>其施工作業範圍鄰近水岸(頭前溪)，不得將土石方倒入鄰近水體而污染水質與棲地狀況，未來植栽工程施作時應確保避免影響其周邊水質狀況。</p> <p>3. 縮小：</p> <p>本分區所使用的施工便道為既有道路，機具及車輛進出時應注意避免影響周邊生態環境，如車速控制、禁止亂鳴喇叭。</p> <p>4. 減輕：</p> <p>機具停放、材料堆置皆於作業範圍內並擺放整齊，禁止廢棄物亂丟。</p> <p>5. 減輕：</p> <p>現況為荒地，而目前屬綠化整地階段，後續應盡速完成景觀工程施作，避免因開挖形成地表裸露後導致塵土逸散影響環境。</p>		
<p>複查者</p>	<p>郭晉峰 梅齊豐</p>	<p>複查日期</p>	<p>民國 110 年 9 月 22 日</p>

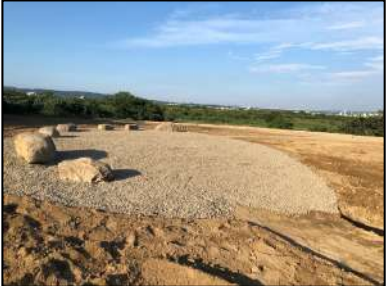
<p>填表人員 (單位/職稱)</p>	<p>黃峻輝 朝勝營造事業股份有限公司 職業安全衛生人員</p>	<p>填表日期</p>	<p>民國 110 年 9 月 22 日</p>
<p>狀況提報人 (單位/職稱)</p>	<p>黃國照 朝勝營造事業股份有限公司 工地負責人</p>	<p>日期</p>	<p>民國 110 年 9 月 22 日</p>
<p>自主檢查項目</p>	<p>1.迴避:保全分區內各關注物種棲息之棲地品質、關注植物或植物群落。 ■是 □否</p> <p>2.迴避:注意施工範圍及其鄰近之水岸、濕地,避免施工造成其水質混濁而影響水質。 ■是 □否</p> <p>3.縮小:應限縮施工擾動範圍範圍(含便道、土方及材料堆置),減少因施工可能對周邊生態環境造成之影響。 ■是 □否</p> <p>4.減輕:工區內施工機具、材料等堆置應妥善配置,避免造成工區髒亂及廢棄物亂丟。 ■是 □否</p> <p>5.減輕:進行雜草雜木清除、植栽種植時,應注意其種類、生長與繁殖季節、地點等,以確保清除效益與植栽生長狀況。 ■是 □否</p>	<p>狀況說明</p>	<p>「分區十」: 工程項目與影響: 古賢出口處整地及景觀工程,其施工作業範圍鄰近頭前溪,屬鷓鴣、雲雀棲地範圍,施工現況如下圖。</p> <p>減輕對策: 1. 注意施工車輛及機具進出及施作時避免影響周邊生態環境。 2. 剩餘土石方不得倒入鄰近水體而污染水質與棲地狀況。 3. 材料等堆置應妥善配置,禁止廢棄物亂丟。</p>

<p>複查結果及 應採行動</p>	<p>依照前述「自主檢查項目」之複查結果說明如下：</p> <p>1.迴避：</p> <p>本區工項屬古賢出口處整地及景觀工程，其施工作業範圍距離保全棲地(鷓鴣、雲雀)較近，應更注意維持棲地品質、關注植物或植物群落。</p> <p>2. 迴避：</p> <p>其施工作業範圍鄰近水岸(頭前溪)，不得將土石方倒入鄰近水體而污染水質與棲地狀況，未來植栽工程施作時應確保避免影響其周邊水質狀況。</p> <p>3. 縮小：</p> <p>本分區所使用的施工便道為既有道路，機具及車輛進出時應注意避免影響周邊生態環境，如車速控制、禁止亂鳴喇叭。</p> <p>4. 減輕：</p> <p>機具停放、材料堆置皆於作業範圍內並擺放整齊，禁止廢棄物亂丟。</p> <p>5. 減輕：</p> <p>現況為荒地，而目前屬綠化整地階段，後續應盡速完成景觀工程施作，避免因開挖形成地表裸露後導致塵土逸散影響環境。</p>		
<p>複查者</p>	<p>郭晉峰 梅齊豐</p>	<p>複查日期</p>	<p>民國 110 年 9 月 22 日</p>

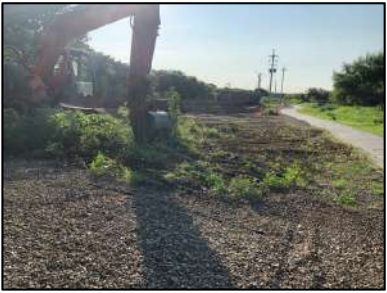
<p>填表人員 (單位/職稱)</p>	<p>黃峻輝 朝勝營造事業股份有限公司 職業安全衛生人員</p>	<p>填表日期</p>	<p>民國 110 年 9 月 24 日</p>
<p>狀況提報人 (單位/職稱)</p>	<p>黃國照 朝勝營造事業股份有限公司 工地負責人</p>	<p>日期</p>	<p>民國 110 年 9 月 24 日</p>
<p>自主檢查項目</p>	<p>1.迴避:保全分區內各關注物種棲息之棲地品質、關注植物或植物群落。 ■是 □否</p> <p>2.迴避:注意施工範圍及其鄰近之水岸、濕地,避免施工造成其水質混濁而影響水質。 ■是 □否</p> <p>3.縮小:應限縮施工擾動範圍範圍(含便道、土方及材料堆置),減少因施工可能對周邊生態環境造成之影響。 ■是 □否</p> <p>4.減輕:工區內施工機具、材料等堆置應妥善配置,避免造成工區髒亂及廢棄物亂丟。 ■是 □否</p> <p>5.減輕:進行雜草雜木清除、植栽種植時,應注意其種類、生長與繁殖季節、地點等,以確保清除效益與植栽生長狀況。 ■是 □否</p>	<p>狀況說明</p>	<p>「分區一」: 工程項目與影響: 雜草雜木清除及掘除,其施工作業範圍鄰近關注物種毛木藍。依前次清除經驗,已確保毛木藍植群,本次清除亦優先保護毛木藍植群不受影響,並於清除完成後盡速進行景觀工程之植栽施作。施工現況如下圖。</p> <p>減輕對策: 1. 確保關注物種毛木藍植群,減輕施工對其影響。 2. 注意施工車輛及機具進出及施作時避免影響周邊生態環境。 3. 剩餘土石方不得倒入鄰近水體而污染水質與棲地狀況。 4. 材料等堆置應妥善配置,禁止廢棄物亂丟。</p>

<p>複查結果及 應採行動</p>	<p>依照前述「自主檢查項目」之複查結果說明如下：</p> <p>1.迴避：</p> <p>本區工項屬雜草雜木清除及掘除，其施工作業範圍關注物種毛木藍較近，應注意施工期間不影響、破壞毛木藍及其棲地環境。</p> <p>2. 迴避：</p> <p>其施工作業範圍距離鄰近水岸、濕地較近，施工時應確保避免影響其周邊水質狀況。</p> <p>3. 縮小：</p> <p>此施工作業所使用的施工便道為既有道路，機具及車輛進出時應注意避免影響周邊生態環境，如車速控制、禁止亂鳴喇叭。</p> <p>4. 減輕：</p> <p>機具停放、材料堆置皆於作業範圍內並擺放整齊。</p> <p>5. 減輕：</p> <p>由於前次清除掘除時尚未決議景觀工程之植栽種類，故導致已清除土地生長先驅物種，而本次清除完成後應盡速恢復完成其綠化工作，避免因開挖形成地表裸露後導致塵土逸散影響環境。</p>		
<p>複查者</p>	<p>郭晉峰 梅齊豐</p>	<p>複查日期</p>	<p>民國 110 年 9 月 29 日</p>

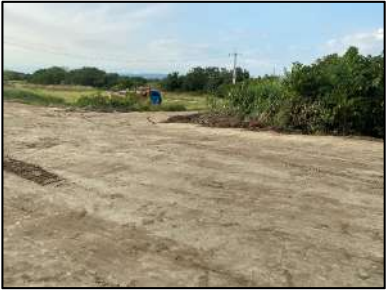
<p>填表人員 (單位/職稱)</p>	<p>黃峻輝 朝勝營造事業股份有限公司 職業安全衛生人員</p>	<p>填表日期</p>	<p>民國 110 年 9 月 28 日</p>
<p>狀況提報人 (單位/職稱)</p>	<p>黃國照 朝勝營造事業股份有限公司 工地負責人</p>	<p>日期</p>	<p>民國 110 年 9 月 28 日</p>
<p>自主檢查項目</p>	<p>1.迴避:保全分區內各關注物種棲息之棲地品質、關注植物或植物群落。 ■是 □否</p> <p>2.迴避:注意施工範圍及其鄰近之水岸、濕地,避免施工造成其水質混濁而影響水質。 ■是 □否</p> <p>3.縮小:應限縮施工擾動範圍範圍(含便道、土方及材料堆置),減少因施工可能對周邊生態環境造成之影響。 ■是 □否</p> <p>4.減輕:工區內施工機具、材料等堆置應妥善配置,避免造成工區髒亂及廢棄物亂丟。 ■是 □否</p> <p>5.減輕:進行雜草雜木清除、植栽種植時,應注意其種類、生長與繁殖季節、地點等,以確保清除效益與植栽生長狀況。 ■是 □否</p>	<p>狀況說明</p>	<p>「分區五」: 工程項目與影響: 雜草雜木清除及掘除,為廁所設置進行整地,其施工作業範圍距離鄰近關注物種台灣八哥、台灣窗螢棲地較遠。故其對棲地環境影響輕微。施工現況如下圖。 減輕對策: 1. 注意施工車輛及機具進出及施作時避免影響周邊生態環境。 2. 材料等堆置應妥善配置,禁止廢棄物亂丟。</p>

<p>複查結果及 應採行動</p>	<p>依照前述「自主檢查項目」之複查結果說明如下：</p> <p>1.迴避：</p> <p>本區工項屬雜草雜木清除及掘除，其施工作業範圍距離保全棲地(台灣八哥、台灣窗螢等)較遠，故不影響棲地品質、關注植物或植物群落。</p> <p>2. 迴避：</p> <p>其施工作業範圍距離鄰近水岸、濕地較遠，應不影響其水質狀況，未來持續施工時應確保避免影響其周邊水質狀況。</p> <p>3. 縮小：</p> <p>此施工作業範圍距離保全棲地(台灣八哥、台灣窗螢等)較遠，且所使用的施工便道為既有道路，機具及車輛進出時應注意避免影響周邊生態環境，如車速控制、禁止亂鳴喇叭。</p> <p>4. 減輕：</p> <p>機具停放、材料堆置皆於作業範圍內並擺放整齊。</p> <p>5. 減輕：</p> <p>目前為廁所設置前整地階段，故需清除、開挖部分草地，應盡速恢復完成其綠化或鋪面設置工作，避免因開挖形成地表裸露後導致塵土逸散影響環境。</p>		
<p>複查者</p>	<p>郭晉峰 梅齊豐</p>	<p>複查日期</p>	<p>民國 110 年 9 月 29 日</p>

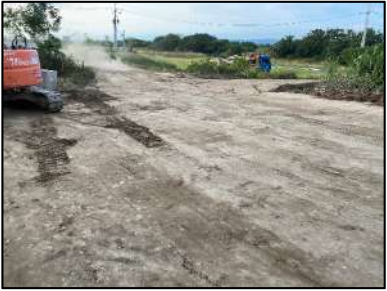
<p>填表人員 (單位/職稱)</p>	<p>黃峻輝 朝勝營造事業股份有限公司 職業安全衛生人員</p>	<p>填表日期</p>	<p>民國 110 年 9 月 29 日</p>
<p>狀況提報人 (單位/職稱)</p>	<p>黃國照 朝勝營造事業股份有限公司 工地負責人</p>	<p>日期</p>	<p>民國 110 年 9 月 29 日</p>
<p>自主檢查項目</p>	<p>1.迴避:保全分區內各關注物種棲息之棲地品質、關注植物或植物群落。 ■是 □否</p> <p>2.迴避:注意施工範圍及其鄰近之水岸、濕地,避免施工造成其水質混濁而影響水質。 ■是 □否</p> <p>3.縮小:應限縮施工擾動範圍範圍(含便道、土方及材料堆置),減少因施工可能對周邊生態環境造成之影響。 ■是 □否</p> <p>4.減輕:工區內施工機具、材料等堆置應妥善配置,避免造成工區髒亂及廢棄物亂丟。 ■是 □否</p> <p>5.減輕:進行雜草雜木清除、植栽種植時,應注意其種類、生長與繁殖季節、地點等,以確保清除效益與植栽生長狀況。 ■是 □否</p>	<p>狀況說明</p>	<p>「分區五」: 工程項目與影響: 雜草雜木清除及掘除,為廁所設置進行整地,其施工作業範圍距離鄰近關注物種台灣八哥、台灣窗螢棲地較遠。故其對棲地環境影響輕微。施工現況如下圖。 減輕對策: 1. 注意施工車輛及機具進出及施作時避免影響周邊生態環境。 2. 材料等堆置應妥善配置,禁止廢棄物亂丟。</p>

<p>複查結果及 應採行動</p>	<p>依照前述「自主檢查項目」之複查結果說明如下：</p> <p>1.迴避：</p> <p>本區工項屬雜草雜木清除及掘除，其施工作業範圍距離保全棲地(台灣八哥、台灣窗螢等)較遠，故不影響棲地品質、關注植物或植物群落。</p> <p>2. 迴避：</p> <p>其施工作業範圍距離鄰近水岸、濕地較遠，應不影響其水質狀況，未來持續施工時應確保避免影響其周邊水質狀況。</p> <p>3. 縮小：</p> <p>此施工作業範圍距離保全棲地(台灣八哥、台灣窗螢等)較遠，且所使用的施工便道為既有道路，機具及車輛進出時應注意避免影響周邊生態環境，如車速控制、禁止亂鳴喇叭。</p> <p>4. 減輕：</p> <p>機具停放、材料堆置皆於作業範圍內並擺放整齊。</p> <p>5. 減輕：</p> <p>目前為廁所設置前整地階段，故需清除、開挖部分草地，應盡速恢復完成其綠化或鋪面設置工作，避免因開挖形成地表裸露後導致塵土逸散影響環境。</p>		
<p>複查者</p>	<p>郭晉峰 梅齊豐</p>	<p>複查日期</p>	<p>民國 110 年 9 月 29 日</p>

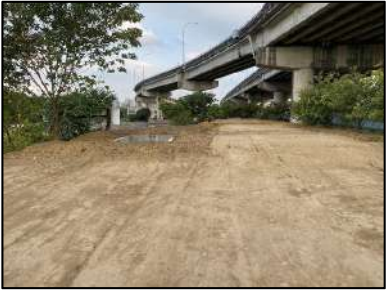
<p>填表人員 (單位/職稱)</p>	<p>黃峻輝 朝勝營造事業股份有限公司 職業安全衛生人員</p>	<p>填表日期</p>	<p>民國 110 年 9 月 30 日</p>
<p>狀況提報人 (單位/職稱)</p>	<p>黃國照 朝勝營造事業股份有限公司 工地負責人</p>	<p>日期</p>	<p>民國 110 年 9 月 30 日</p>
<p>自主檢查項目</p>	<p>1.迴避:保全分區內各關注物種棲息之棲地品質、關注植物或植物群落。 ■是 □否</p> <p>2.迴避:注意施工範圍及其鄰近之水岸、濕地,避免施工造成其水質混濁而影響水質。 ■是 □否</p> <p>3.縮小:應限縮施工擾動範圍範圍(含便道、土方及材料堆置),減少因施工可能對周邊生態環境造成之影響。 ■是 □否</p> <p>4.減輕:工區內施工機具、材料等堆置應妥善配置,避免造成工區髒亂及廢棄物亂丟。 ■是 □否</p> <p>5.減輕:進行雜草雜木清除、植栽種植時,應注意其種類、生長與繁殖季節、地點等,以確保清除效益與植栽生長狀況。 ■是 □否</p>	<p>狀況說明</p>	<p>「分區五」: 工程項目與影響: 雜草雜木清除及掘除,為廁所設置進行整地,其施工作業範圍距離鄰近關注物種台灣八哥、台灣窗螢棲地較遠。故其對棲地環境影響輕微。施工現況如下圖。 減輕對策: 1. 注意施工車輛及機具進出及施作時避免影響周邊生態環境。 2. 材料等堆置應妥善配置,禁止廢棄物亂丟。</p>

<p>複查結果及 應採行動</p>	<p>依照前述「自主檢查項目」之複查結果說明如下：</p> <p>1.迴避：</p> <p>本區工項屬雜草雜木清除及掘除，其施工作業範圍距離保全棲地(台灣八哥、台灣窗螢等)較遠，故不影響棲地品質、關注植物或植物群落。</p> <p>2. 迴避：</p> <p>其施工作業範圍距離鄰近水岸、濕地較遠，應不影響其水質狀況，未來持續施工時應確保避免影響其周邊水質狀況。</p> <p>3. 縮小：</p> <p>此施工作業範圍距離保全棲地(台灣八哥、台灣窗螢等)較遠，且所使用的施工便道為既有道路，機具及車輛進出時應注意避免影響周邊生態環境，如車速控制、禁止亂鳴喇叭。</p> <p>4. 減輕：</p> <p>機具停放、材料堆置皆於作業範圍內並擺放整齊。</p> <p>5. 減輕：</p> <p>目前為廁所設置前整地階段，故需清除、開挖部分草地，應盡速恢復完成其綠化或鋪面設置工作，避免因開挖形成地表裸露後導致塵土逸散影響環境。</p>		
<p>複查者</p>	<p>郭晉峰 梅齊豐</p>	<p>複查日期</p>	<p>民國 110 年 10 月 4 日</p>

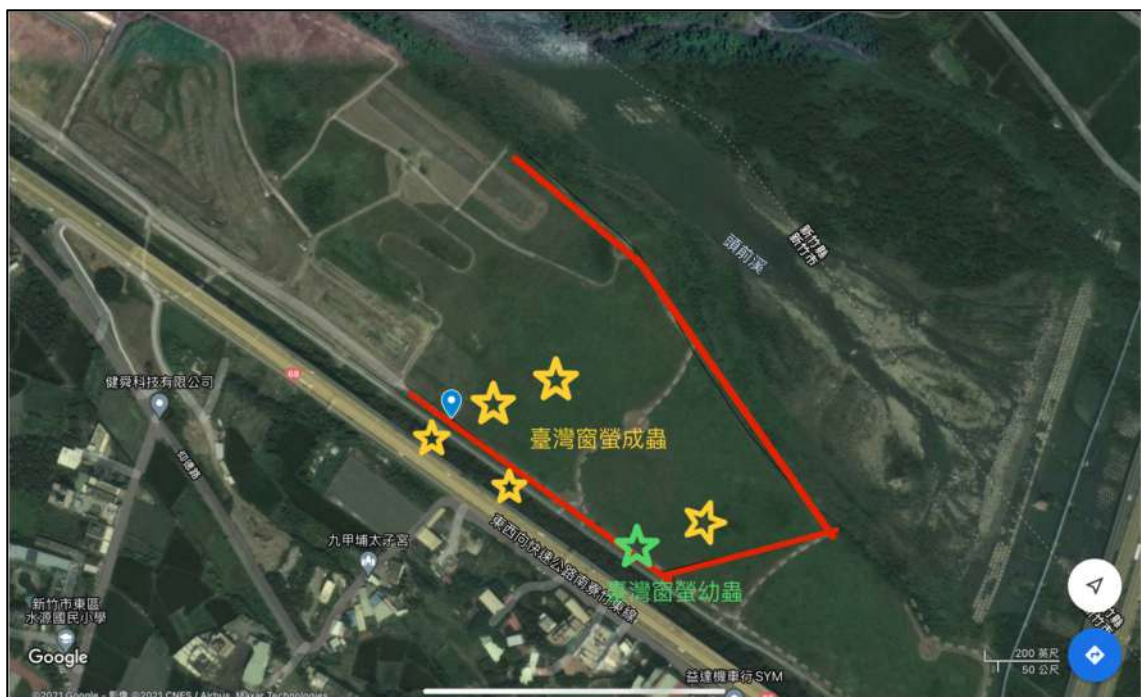
圖三 樣點 2 穿越線調查樣線位至及台灣窗螢活動範圍

分區三與本調查樣點 2 重疊，如下圖三。該區臺灣窗螢活動範圍及利用域相差無幾，同時紀錄台灣窗螢成、幼蟲，以成蟲活動為多，且集中在荒草區。

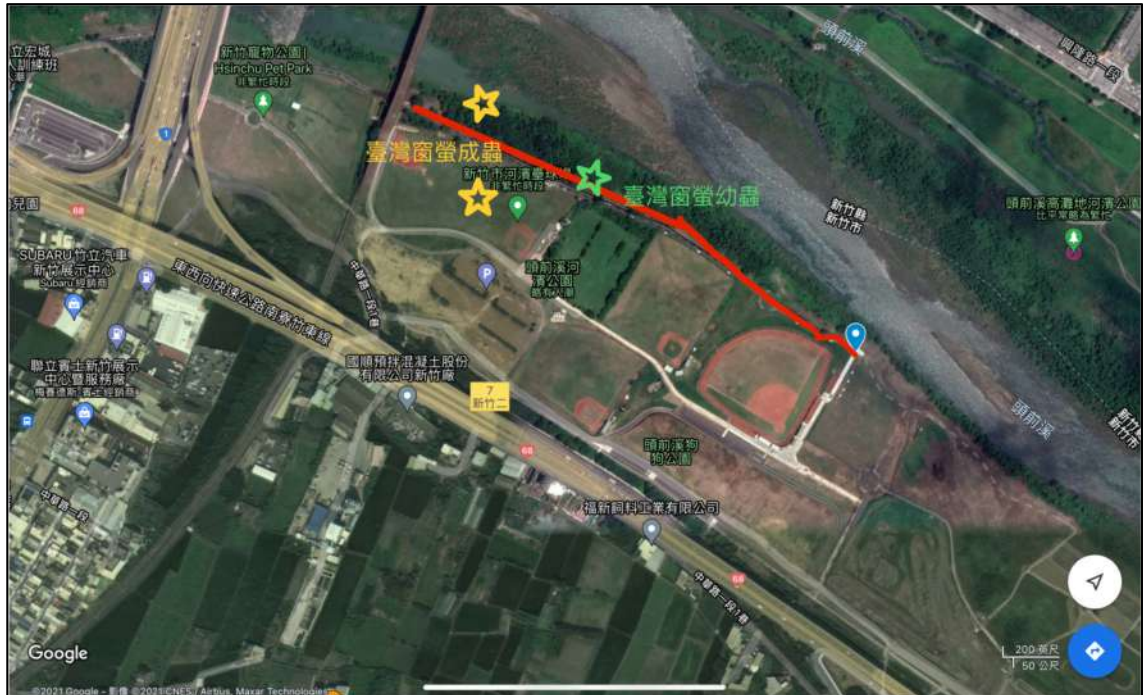
圖四 樣點3 穿越線調查樣線位至及台灣窗螢活動範圍

分區四本案調查樣點3範圍，如下圖四，同時紀錄台灣窗螢成、幼蟲個體，幼蟲較多且集中在同區域活動，成蟲僅在球場後方人工草皮區紀錄兩隻活動個體。台灣窗螢成蟲大多依賴自行車道靠河岸邊緣雜木林活動飛行，無紀錄到個體在另一草皮區活動，本次調查過程，在運動場草皮區觀察到雄成蟲飛行，而靠近河岸一側，亦有觀察到成、幼蟲同時活動，顯示出此區域皆是台灣窗螢活動區域。

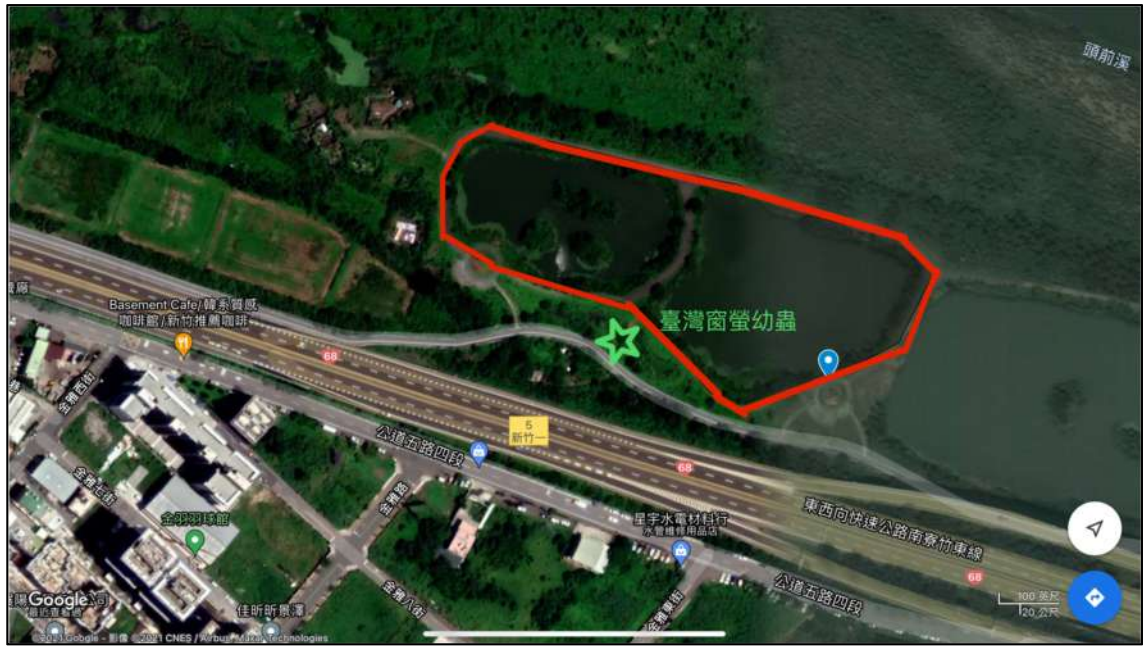
圖五 樣點 4 穿越線調查樣線位至及台灣窗螢活動範圍

分區八為本案樣點4範圍，如下圖五，本調查並未發現灣窗螢成蟲個體，但仍在工區範圍內發現台灣窗螢幼蟲。

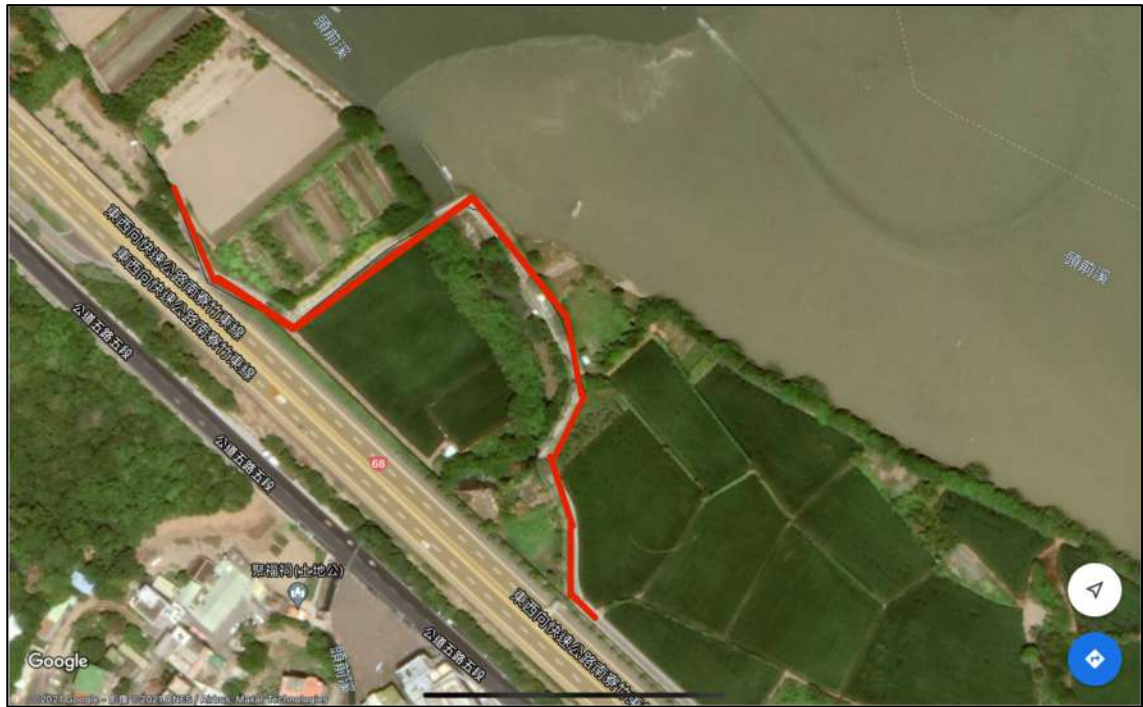
圖七 樣點 6 穿越線調查樣線位至及台灣窗螢活動範圍

分區十二為本次調查樣點 6，並未調查到任何台灣窗螢個體，推測應與頭前溪左岸之台灣窗螢成蟲主要發生期有關，但由於本區過去並無長時間且定性定量之螢火蟲族群調查，故僅能以推測方式判別應與工程施工無關。

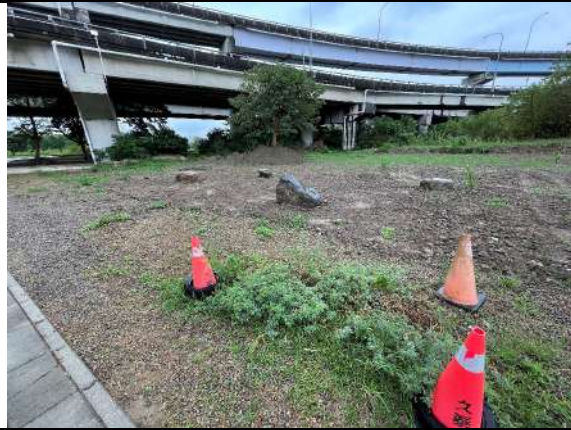
已掘除植群(毛木藍保留) 110.10.22

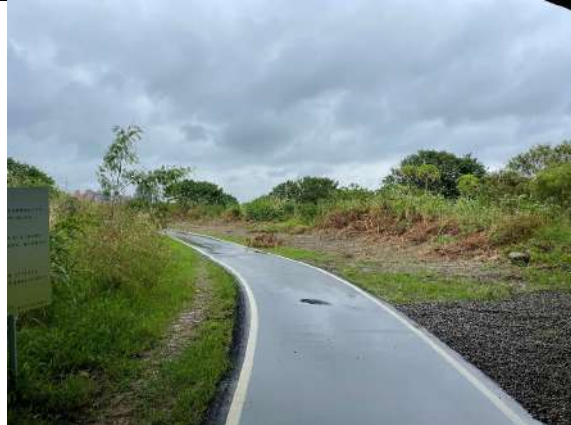
已掘除植群(蘆竹保留) 110.10.22

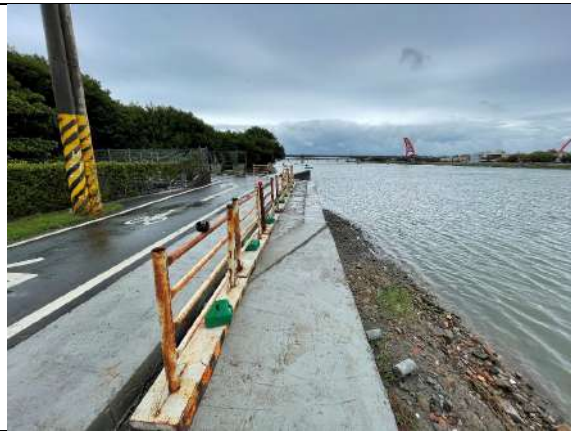
濱溪招潮蟹棲地(縮小開挖範圍) 110.10.22

全區為都市綠地開放空間，其中分區 12 人為活動設施比例相對更高，其周邊植物多為人為栽種及部分土地成為農田使用，屬於受人為影響干擾程度較高的地區。本區關注物種為河灘地中招潮蟹，本區施工之腳踏車護欄設置可能涉及河灘地中招潮蟹棲地環境，應盡可能縮小施工範圍(含施工便道)，以利降低對其生態衝擊影響。
