附表 D-01 現場勘查紀錄表

勘查日期	民國 110 年 2 月 23 日	填表日期	民國 110 年 3 月 1 日
紀錄人員	郭晉峰、梅瑋豐	勘查地點	新竹左岸生態環境與棲地改善工程工區範圍
人員	單位/職稱	參與勘查事項	
郭晉峰	景丰科技股份有限公司/專案經理	確認施工前設計階段生態保全對象、生態議題	
梅瑋豐	景丰科技股份有限公司/工程師	確認施工前設計階段生態保全對象、生態議題	
黃國照	朝勝營造事業股份有限公司/工地主任	瞭解施工階段生態保全對象及生態議題	
現場勘查意見		處理情形回覆	
提出人員(單位/職稱):郭晉峰		回覆人員(單位/職稱):黃國照	
<ol style="list-style-type: none"> 1. 本案範圍位於新竹頭前溪左岸棲地河岸環境，工程起點自上游經國大橋區域往下游延伸至舊港大橋，長度約 10 公里。 2. 頭前溪左岸棲地環境由天然及人工植被共同組成，土地利用現況多雜木林、草地及公園設施為主體。 3. 既有重要棲地資源包含沿岸之喬木、生態池及灌木草叢。 4. 重要生態保全對象主要為台灣大豆、螢火蟲、魚鷹及台灣八哥。 5. 左岸沿線植群相單一，並可見大量銀合歡；另有外來種菟絲子、大花咸豐草及河口處之互花米草。 		<ol style="list-style-type: none"> 1. 將配合辦理施工階段之各項生態檢核作業。 2. 現場施工人員將依據生態保全對象造冊說明，保留關注對象或棲地品質，減輕施工造成之擾動。 3. 本案掘除施作範圍如外來種銀合歡、菟絲子及互花米草將於本工程期間內清除，並進行植栽工程。

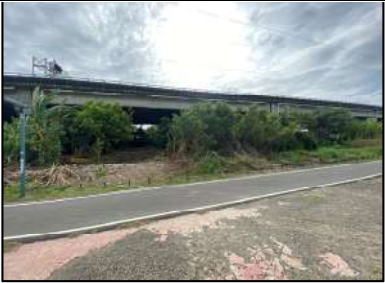
異常狀況類型	□監造單位與生態人員發現生態異常 ■植被剷除 □水域動物暴斃 □施工便道開闢過大 □水質渾濁 ■環保團體或在地居民陳情等事件		
填表人員 (單位/職稱)	梅瑋豐/景丰科技/工程師 郭晉峰/景丰科技/專案經理	填表日期	民國 110 年 10 月 20 日
狀況提報人 (單位/職稱)	黃國照/朝勝營造/工地主任	異常狀況發現日期	民國 110 年 10 月 20 日
異常狀況說明	1. 地點位於工區三之 9 K 處，鄰近新竹市河濱壘球場。 2. 設置「關注物種保護區護欄」需開闢臨時施工便道。 3. 施工便道開闢區域鄰近工區關注物種之棲地(如台灣窗螢、草花蛇)。	解決對策	1. 施工便道應避免再增加開挖面積、清除掘除之區域。 2. 完工後於施工便道處播撒草種，加速恢復植群生態。
異常狀況照片 記錄

工區三施工便道開闢狀況		工區三施工便道周邊樹種
複查者	郭晉峰、梅瑋豐	複查日期	民國 110 年 10 月 22 日
複查結果及 應採行動	<p>一、複查結果說明如下：</p> <p>1. 此地區鄰近停車場、棒球場(新竹市河濱壘球場)，屬於受人為干擾較大的區域，因此生態影響程度較低。</p> <p>2. 施工便道開挖範圍，依 110 年 9 月窗螢調查結果，調查樣線鄰近該施工</p>

<p>便道區域，且調查結果紀錄鄰近穩定之台灣窗螢族群。</p> <p>3. 現況植群多為銀合歡及其他先驅物種，非本區主要關注物種，外來種之植群尚可移除，生態影響程度低。</p> <p>二、應採相關行動及保護對策：</p> <p>1. 避免機具進入台灣窗螢棲地、避免新增開挖或清除掘除範圍。</p> <p>2. 關注物種保護區護欄完工後，應盡速進行播撒草種、綠化等工項。</p> <p>3. 經 110 年 10 月 26 日進行台灣窗螢棲地調查，調查樣線仍有發現台灣窗螢幼蟲各體，推測此施工便道開闢對台灣窗螢並無明顯影響，後續應依照前述改善對策，禁止施工機具進入及完工後盡速撒種綠化。</p>		
複查結果照片

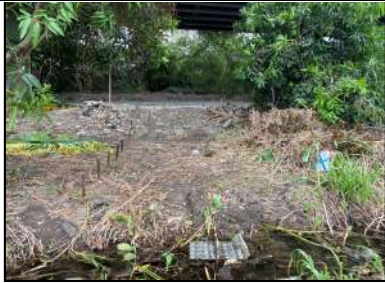
工區三施工便道位置		工區三施工便道開闢狀況

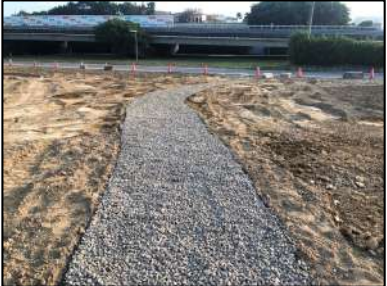
填表人員 (單位/職稱)	黃建桐 朝勝營造事業股份有限公司 職業安全衛生人員	填表日期	民國 110 年 10 月 1 日
狀況提報人 (單位/職稱)	黃國照 朝勝營造事業股份有限公司 工地負責人	日期	民國 110 年 10 月 1 日
自主檢查項目	1.迴避:保全分區內各關注物種棲息之棲地品質、關注植物或植物群落。 <input checked="" type="checkbox"/> 是 <input type="checkbox"/> 否 2.迴避:注意施工範圍及其鄰近之水岸、濕地,避免施工造成其水質混濁而影響水質。 <input checked="" type="checkbox"/> 是 <input type="checkbox"/> 否 3.縮小:應限縮施工擾動範圍範圍(含便道、土方及材料堆置),減少因施工可能對周邊生態環境造成之影響。 <input checked="" type="checkbox"/> 是 <input type="checkbox"/> 否 4.減輕:工區內施工機具、材料等堆置應妥善配置,避免造成工區髒亂及廢棄物亂丟。 <input checked="" type="checkbox"/> 是 <input type="checkbox"/> 否 5.減輕:進行雜草雜木清除、植栽種植時,應注意其種類、生長與繁殖季節、地點等,以確保清除效益與植栽生長狀況。 <input checked="" type="checkbox"/> 是 <input type="checkbox"/> 否	狀況說明	「分區十」 工程項目與影響： 古賢出口處整地及景觀工程，其施工作業範圍鄰近頭前溪，屬鷓鴣、雲雀棲地範圍，施工現況如下圖。 減輕對策： 1. 注意施工車輛及機具進出及施作時避免影響周邊生態環境。 2. 剩餘土石方不得倒入鄰近水體而污染水質與棲地狀況。 3. 材料等堆置應妥善配置，禁止廢棄物亂丟。

<p>複查結果及 應採行動</p>	<p>依照前述「自主檢查項目」之複查結果說明如下：</p> <p>1.迴避： 本區工項屬古賢出口處整地及景觀工程，其施工作業範圍距離保全棲地(鷓鴣、雲雀)較近，應更注意維持棲地品質、關注植物或植物群落。</p> <p>2. 迴避： 其施工作業範圍鄰近水岸(頭前溪)，不得將土石方倒入鄰近水體而污染水質與棲地狀況，未來植栽工程施作時應確保避免影響其周邊水質狀況。</p> <p>3. 縮小： 本分區所使用的施工便道為既有道路，機具及車輛進出時應注意避免影響周邊生態環境，如車速控制、禁止亂鳴喇叭。</p> <p>4. 減輕： 機具停放、材料堆置皆於作業範圍內並擺放整齊，禁止廢棄物亂丟。</p> <p>5. 減輕： 現況為荒地，而目前屬綠化整地階段，後續應盡速完成景觀工程施作，避免因開挖形成地表裸露後導致塵土逸散影響環境。</p>		
<p>複查者</p>	<p>郭晉峰 梅瑋豐</p>	<p>複查日期</p>	<p>民國 110 年 10 月 22 日</p>

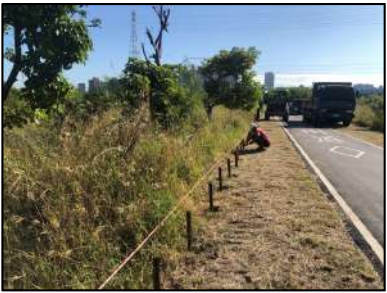
<p>填表人員 (單位/職稱)</p>	<p>黃建桐 朝勝營造事業股份有限公司 職業安全衛生人員</p>	<p>填表日期</p>	<p>民國 110 年 10 月 4 日</p>
<p>狀況提報人 (單位/職稱)</p>	<p>黃國照 朝勝營造事業股份有限公司 工地負責人</p>	<p>日期</p>	<p>民國 110 年 10 月 4 日</p>
<p>自主檢查項目</p>	<p>1.迴避:保全分區內各關注物種棲息之棲地品質、關注植物或植物群落。 ■是 <input type="checkbox"/>否</p> <p>2.迴避:注意施工範圍及其鄰近之水岸、濕地,避免施工造成其水質混濁而影響水質。 ■是 <input type="checkbox"/>否</p> <p>3.縮小:應限縮施工擾動範圍範圍(含便道、土方及材料堆置),減少因施工可能對周邊生態環境造成之影響。 ■是 <input type="checkbox"/>否</p> <p>4.減輕:工區內施工機具、材料等堆置應妥善配置,避免造成工區髒亂及廢棄物亂丟。 ■是 <input type="checkbox"/>否</p> <p>5.減輕:進行雜草雜木清除、植栽種植時,應注意其種類、生長與繁殖季節、地點等,以確保清除效益與植栽生長狀況。 ■是 <input type="checkbox"/>否</p>	<p>狀況說明</p>	<p>「分區二」 工程項目與影響： 關注物種保護區護欄,其施工作業範圍鄰近關注物種台灣窗螢。施工現況如下圖。 減輕對策： 1. 確保關注物種台灣窗螢之棲地,減輕施工對其影響。 2. 注意施工車輛及機具進出及施作時避免影響周邊生態環境。 3. 剩餘土石方不得倒入鄰近水體而污染水質與棲地狀況。 4. 材料等堆置應妥善配置,禁止廢棄物亂丟。</p>

<p>複查結果及 應採行動</p>	<p>依照前述「自主檢查項目」之複查結果說明如下：</p> <p>1.迴避：</p> <p>本區工項屬關注物種保護區護欄，其施工作業範圍關注物種台灣窗螢較近，應注意施工期間不影響、破壞台灣窗螢棲地環境。</p> <p>2. 迴避：</p> <p>其施工作業範圍距離鄰近水岸、濕地較近，施工時應確保避免影響其周邊水質狀況。</p> <p>3. 縮小：</p> <p>此施工作業所使用的施工便道為既有道路，機具及車輛進出時應注意避免影響周邊生態環境，如車速控制、禁止亂鳴喇叭。</p> <p>4. 減輕：</p> <p>機具停放、材料堆置皆於作業範圍內並擺放整齊。</p> <p>5. 減輕：</p> <p>進行保護區護欄施作時，可能涉及台灣窗螢及其棲地範圍，應減少機具長時間於關注物種棲地施作，後續應以人工方式盡速完成。</p>		
<p>複查者</p>	<p>郭晉峰 梅瑋豐</p>	<p>複查日期</p>	<p>民國 110 年 10 月 22 日</p>

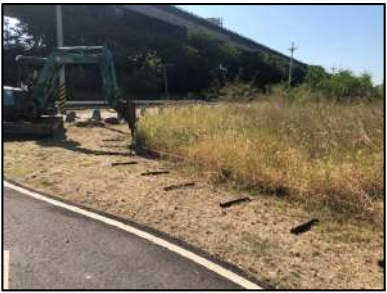
填表人員 (單位/職稱)	黃建桐 朝勝營造事業股份有限公司 職業安全衛生人員	填表日期	民國 110 年 10 月 5 日
狀況提報人 (單位/職稱)	黃國照 朝勝營造事業股份有限公司 工地負責人	日期	民國 110 年 10 月 5 日
自主檢查項目	1.迴避:保全分區內各關注物種棲息之棲地品質、關注植物或植物群落。 <input checked="" type="checkbox"/> 是 <input type="checkbox"/> 否 2.迴避:注意施工範圍及其鄰近之水岸、濕地,避免施工造成其水質混濁而影響水質。 <input checked="" type="checkbox"/> 是 <input type="checkbox"/> 否 3.縮小:應限縮施工擾動範圍範圍(含便道、土方及材料堆置),減少因施工可能對周邊生態環境造成之影響。 <input checked="" type="checkbox"/> 是 <input type="checkbox"/> 否 4.減輕:工區內施工機具、材料等堆置應妥善配置,避免造成工區髒亂及廢棄物亂丟。 <input checked="" type="checkbox"/> 是 <input type="checkbox"/> 否 5.減輕:進行雜草雜木清除、植栽種植時,應注意其種類、生長與繁殖季節、地點等,以確保清除效益與植栽生長狀況。 <input checked="" type="checkbox"/> 是 <input type="checkbox"/> 否	狀況說明	「分區二」 工程項目與影響： 關注物種保護區護欄,其施工作業範圍鄰近關注物種台灣窗螢。施工現況如下圖。 減輕對策： 1. 確保關注物種台灣窗螢之棲地,減輕施工對其影響。 2. 注意施工車輛及機具進出及施作時避免影響周邊生態環境。 3. 剩餘土石方不得倒入鄰近水體而污染水質與棲地狀況。 4. 材料等堆置應妥善配置,禁止廢棄物亂丟。

<p>複查結果及 應採行動</p>	<p>依照前述「自主檢查項目」之複查結果說明如下：</p> <p>1.迴避：</p> <p> 本區工項屬關注物種保護區護欄，其施工作業範圍關注物種台灣窗螢較近，應注意施工期間不影響、破壞台灣窗螢棲地環境。</p> <p>2. 迴避：</p> <p> 其施工作業範圍距離鄰近水岸、濕地較近，施工時應確保避免影響其周邊水質狀況。</p> <p>3. 縮小：</p> <p> 此施工作業所使用的施工便道為既有道路，機具及車輛進出時應注意避免影響周邊生態環境，如車速控制、禁止亂鳴喇叭。</p> <p>4. 減輕：</p> <p> 機具停放、材料堆置皆於作業範圍內並擺放整齊。</p> <p>5. 減輕：</p> <p> 進行保護區護欄施作時，可能涉及台灣窗螢及其棲地範圍，應減少機具長時間於關注物種棲地施作，後續應以人工方式盡速完成。</p>		
<p>複查者</p>	<p>郭晉峰 梅瑋豐</p>	<p>複查日期</p>	<p>民國 110 年 10 月 22 日</p>

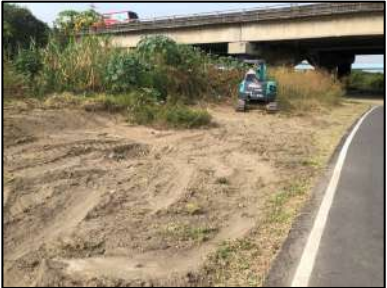
填表人員 (單位/職稱)	黃建桐 朝勝營造事業股份有限公司 職業安全衛生人員	填表日期	民國 110 年 10 月 6 日
狀況提報人 (單位/職稱)	黃國照 朝勝營造事業股份有限公司 工地負責人	日期	民國 110 年 10 月 6 日
自主檢查項目	1.迴避:保全分區內各關注物種棲息之棲地品質、關注植物或植物群落。 <input checked="" type="checkbox"/> 是 <input type="checkbox"/> 否 2.迴避:注意施工範圍及其鄰近之水岸、濕地,避免施工造成其水質混濁而影響水質。 <input checked="" type="checkbox"/> 是 <input type="checkbox"/> 否 3.縮小:應限縮施工擾動範圍範圍(含便道、土方及材料堆置),減少因施工可能對周邊生態環境造成之影響。 <input checked="" type="checkbox"/> 是 <input type="checkbox"/> 否 4.減輕:工區內施工機具、材料等堆置應妥善配置,避免造成工區髒亂及廢棄物亂丟。 <input checked="" type="checkbox"/> 是 <input type="checkbox"/> 否 5.減輕:進行雜草雜木清除、植栽種植時,應注意其種類、生長與繁殖季節、地點等,以確保清除效益與植栽生長狀況。 <input checked="" type="checkbox"/> 是 <input type="checkbox"/> 否	狀況說明	「分區二」 工程項目與影響： 雜草雜木清除及掘除,其施工作業範圍鄰近關注物種蘆竹。依前次清除經驗,已確保蘆竹植群,本次清除亦優先保護蘆竹植群不受影響,並於清除完成後盡速進行景觀工程之植栽施作。施工現況如下圖。 減輕對策： 1. 確保關注物種蘆竹植群,減輕施工對其影響。 2. 注意施工車輛及機具進出及施作時避免影響周邊生態環境。 3. 剩餘土石方不得倒入鄰近水體而污染水質與棲地狀況。 4. 材料等堆置應妥善配置,禁止廢棄物亂丟。

<p>複查結果及 應採行動</p>	<p>依照前述「自主檢查項目」之複查結果說明如下：</p> <p>1.迴避：</p> <p>本區工項屬雜草雜木清除及掘除，其施工作業範圍關注物種蘆竹較近，應注意施工期間不影響、破壞蘆竹及其棲地環境。</p> <p>2. 迴避：</p> <p>其施工作業範圍距離鄰近水岸、濕地較近，施工時應確保避免影響其周邊水質狀況。</p> <p>3. 縮小：</p> <p>此施工作業所使用的施工便道為既有道路，機具及車輛進出時應注意避免影響周邊生態環境，如車速控制、禁止亂鳴喇叭。</p> <p>4. 減輕：</p> <p>機具停放、材料堆置皆於作業範圍內並擺放整齊。</p> <p>5. 減輕：</p> <p>由於前次清除掘除時尚未決議景觀工程之植栽種類，故導致已清除土地生長先驅物種，而本次清除完成後應盡速恢復完成其綠化工作，避免因開挖形成地表裸露後導致塵土逸散影響環境。</p>		
<p>複查者</p>	<p>郭晉峰 梅齊豐</p>	<p>複查日期</p>	<p>民國 110 年 10 月 22 日</p>

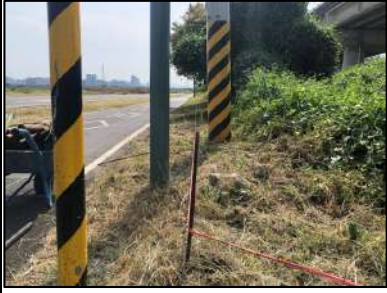
<p>填表人員 (單位/職稱)</p>	<p>黃建桐 朝勝營造事業股份有限公司 職業安全衛生人員</p>	<p>填表日期</p>	<p>民國 110 年 10 月 7 日</p>
<p>狀況提報人 (單位/職稱)</p>	<p>黃國照 朝勝營造事業股份有限公司 工地負責人</p>	<p>日期</p>	<p>民國 110 年 10 月 7 日</p>
<p>自主檢查項目</p>	<p>1.迴避:保全分區內各關注物種棲息之棲地品質、關注植物或植物群落。 ■是 □否</p> <p>2.迴避:注意施工範圍及其鄰近之水岸、濕地,避免施工造成其水質混濁而影響水質。 ■是 □否</p> <p>3.縮小:應限縮施工擾動範圍範圍(含便道、土方及材料堆置),減少因施工可能對周邊生態環境造成之影響。 □是 ■否</p> <p>4.減輕:工區內施工機具、材料等堆置應妥善配置,避免造成工區髒亂及廢棄物亂丟。 ■是 □否</p> <p>5.減輕:進行雜草雜木清除、植栽種植時,應注意其種類、生長與繁殖季節、地點等,以確保清除效益與植栽生長狀況。 ■是 □否</p>	<p>狀況說明</p>	<p>「分區三」 工程項目與影響： 關注物種保護區護欄,其施工作業範圍鄰近關注物種台灣窗螢。施工現況如下圖。 減輕對策： 1. 確保關注物種台灣窗螢、草花蛇之棲地,減輕施工對其影響。 2. 注意施工車輛及機具進出及施作時避免影響周邊生態環境。 3. 剩餘土石方不得倒入鄰近水體而污染水質與棲地狀況。 4. 材料等堆置應妥善配置,禁止廢棄物亂丟。</p>

<p>改善對策</p>	<p>1. 施工便道應避免再增加開挖面積、清除掘除之區域。 2. 完工後於施工便道處播撒草種,加速恢復植群生態。</p>

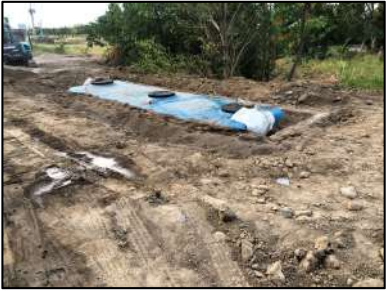
填表人員 (單位/職稱)	黃建桐 朝勝營造事業股份有限公司 職業安全衛生人員	填表日期	民國 110 年 10 月 8 日
狀況提報人 (單位/職稱)	黃國照 朝勝營造事業股份有限公司 工地負責人	日期	民國 110 年 10 月 8 日
自主檢查項目	1.迴避:保全分區內各關注物種棲息之棲地品質、關注植物或植物群落。 <input checked="" type="checkbox"/> 是 <input type="checkbox"/> 否 2.迴避:注意施工範圍及其鄰近之水岸、濕地,避免施工造成其水質混濁而影響水質。 <input checked="" type="checkbox"/> 是 <input type="checkbox"/> 否 3.縮小:應限縮施工擾動範圍範圍(含便道、土方及材料堆置),減少因施工可能對周邊生態環境造成之影響。 <input checked="" type="checkbox"/> 是 <input type="checkbox"/> 否 4.減輕:工區內施工機具、材料等堆置應妥善配置,避免造成工區髒亂及廢棄物亂丟。 <input checked="" type="checkbox"/> 是 <input type="checkbox"/> 否 5.減輕:進行雜草雜木清除、植栽種植時,應注意其種類、生長與繁殖季節、地點等,以確保清除效益與植栽生長狀況。 <input checked="" type="checkbox"/> 是 <input type="checkbox"/> 否	狀況說明	「分區五」 工程項目與影響： 雜草雜木清除及掘除,為廁所設置進行整地,其施工作業範圍距離鄰近關注物種台灣八哥、台灣窗螢棲地較遠。故其對棲地環境影響輕微。施工現況如下圖。 減輕對策： 1. 注意施工車輛及機具進出及施作時避免影響周邊生態環境。 2. 材料等堆置應妥善配置,禁止廢棄物亂丟。

<p>複查結果及 應採行動</p>	<p>依照前述「自主檢查項目」之複查結果說明如下：</p> <p>1.迴避： 本區工項屬雜草雜木清除及掘除，其施工作業範圍距離保全棲地(台灣八哥、台灣窗螢等)較遠，故不影響棲地品質、關注植物或植物群落。</p> <p>2. 迴避： 其施工作業範圍距離鄰近水岸、濕地較遠，應不影響其水質狀況，未來持續施工時應確保避免影響其周邊水質狀況。</p> <p>3. 縮小： 此施工作業範圍距離保全棲地(台灣八哥、台灣窗螢等)較遠，且所使用的施工便道為既有道路，機具及車輛進出時應注意避免影響周邊生態環境，如車速控制、禁止亂鳴喇叭。</p> <p>4. 減輕： 機具停放、材料堆置皆於作業範圍內並擺放整齊。</p> <p>5. 減輕： 目前為廁所設置前整地階段，故需清除、開挖部分草地，應盡速恢復完成其綠化或鋪面設置工作，避免因開挖形成地表裸露後導致塵土逸散影響環境。</p>		
<p>複查者</p>	<p>郭晉峰 梅齊豐</p>	<p>複查日期</p>	<p>民國 110 年 10 月 22 日</p>

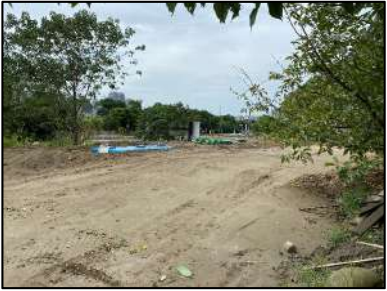
<p>填表人員 (單位/職稱)</p>	<p>黃建桐 朝勝營造事業股份有限公司 職業安全衛生人員</p>	<p>填表日期</p>	<p>民國 110 年 10 月 12 日</p>
<p>狀況提報人 (單位/職稱)</p>	<p>黃國照 朝勝營造事業股份有限公司 工地負責人</p>	<p>日期</p>	<p>民國 110 年 10 月 12 日</p>
<p>自主檢查項目</p>	<p>1.迴避:保全分區內各關注物種棲息之棲地品質、關注植物或植物群落。 ■是 □否</p> <p>2.迴避:注意施工範圍及其鄰近之水岸、濕地,避免施工造成其水質混濁而影響水質。 ■是 □否</p> <p>3.縮小:應限縮施工擾動範圍範圍(含便道、土方及材料堆置),減少因施工可能對周邊生態環境造成之影響。 ■是 □否</p> <p>4.減輕:工區內施工機具、材料等堆置應妥善配置,避免造成工區髒亂及廢棄物亂丟。 ■是 □否</p> <p>5.減輕:進行雜草雜木清除、植栽種植時,應注意其種類、生長與繁殖季節、地點等,以確保清除效益與植栽生長狀況。 ■是 □否</p>	<p>狀況說明</p>	<p>「分區五」 工程項目與影響： 雜草雜木清除及掘除，為廁所設置進行整地，其施工作業範圍距離鄰近關注物種台灣八哥、台灣窗螢棲地較遠。故其對棲地環境影響輕微。施工現況如下圖。 減輕對策： 1. 注意施工車輛及機具進出及施作時避免影響周邊生態環境。 2. 材料等堆置應妥善配置，禁止廢棄物亂丟。</p>

<p>複查結果及 應採行動</p>	<p>依照前述「自主檢查項目」之複查結果說明如下：</p> <p>1.迴避：</p> <p>本區工項屬雜草雜木清除及掘除，其施工作業範圍距離保全棲地(台灣八哥、台灣窗螢等)較遠，故不影響棲地品質、關注植物或植物群落。</p> <p>2. 迴避：</p> <p>其施工作業範圍距離鄰近水岸、濕地較遠，應不影響其水質狀況，未來持續施工時應確保避免影響其周邊水質狀況。</p> <p>3. 縮小：</p> <p>此施工作業範圍距離保全棲地(台灣八哥、台灣窗螢等)較遠，且所使用的施工便道為既有道路，機具及車輛進出時應注意避免影響周邊生態環境，如車速控制、禁止亂鳴喇叭。</p> <p>4. 減輕：</p> <p>機具停放、材料堆置皆於作業範圍內並擺放整齊。</p> <p>5. 減輕：</p> <p>目前為廁所設置前整地階段，故需清除、開挖部分草地，應盡速恢復完成其綠化或鋪面設置工作，避免因開挖形成地表裸露後導致塵土逸散影響環境。</p>		
<p>複查者</p>	<p>郭晉峰 梅齊豐</p>	<p>複查日期</p>	<p>民國 110 年 10 月 22 日</p>

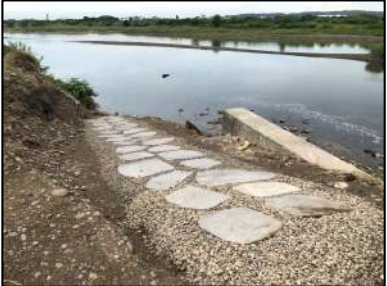
<p>填表人員 (單位/職稱)</p>	<p>黃建桐 朝勝營造事業股份有限公司 職業安全衛生人員</p>	<p>填表日期</p>	<p>民國 110 年 10 月 14 日</p>
<p>狀況提報人 (單位/職稱)</p>	<p>黃國照 朝勝營造事業股份有限公司 工地負責人</p>	<p>日期</p>	<p>民國 110 年 10 月 14 日</p>
<p>自主檢查項目</p>	<p>1.迴避:保全分區內各關注物種棲息之棲地品質、關注植物或植物群落。 ■是 □否</p> <p>2.迴避:注意施工範圍及其鄰近之水岸、濕地,避免施工造成其水質混濁而影響水質。 ■是 □否</p> <p>3.縮小:應限縮施工擾動範圍範圍(含便道、土方及材料堆置),減少因施工可能對周邊生態環境造成之影響。 ■是 □否</p> <p>4.減輕:工區內施工機具、材料等堆置應妥善配置,避免造成工區髒亂及廢棄物亂丟。 ■是 □否</p> <p>5.減輕:進行雜草雜木清除、植栽種植時,應注意其種類、生長與繁殖季節、地點等,以確保清除效益與植栽生長狀況。 ■是 □否</p>	<p>狀況說明</p>	<p>「分區十」 工程項目與影響： 古賢出口處整地及景觀工程，其施工作業範圍鄰近頭前溪，屬鷓鴣、雲雀棲地範圍，施工現況如下圖。</p> <p>減輕對策： 1. 注意施工車輛及機具進出及施作時避免影響周邊生態環境。 2. 剩餘土石方不得倒入鄰近水體而污染水質與棲地狀況。 3. 材料等堆置應妥善配置，禁止廢棄物亂丟。</p>

<p>複查結果及 應採行動</p>	<p>依照前述「自主檢查項目」之複查結果說明如下：</p> <p>1.迴避：</p> <p>本區工項屬古賢出口處整地及景觀工程，其施工作業範圍距離保全棲地(鷓鴣、雲雀)較近，應更注意維持棲地品質、關注植物或植物群落。</p> <p>2. 迴避：</p> <p>其施工作業範圍鄰近水岸(頭前溪)，不得將土石方倒入鄰近水體而污染水質與棲地狀況，未來植栽工程施作時應確保避免影響其周邊水質狀況。</p> <p>3. 縮小：</p> <p>本分區所使用的施工便道為既有道路，機具及車輛進出時應注意避免影響周邊生態環境，如車速控制、禁止亂鳴喇叭。</p> <p>4. 減輕：</p> <p>機具停放、材料堆置皆於作業範圍內並擺放整齊，禁止廢棄物亂丟。</p> <p>5. 減輕：</p> <p>現況為荒地，而目前屬綠化整地階段，後續應盡速完成景觀工程施作，避免因開挖形成地表裸露後導致塵土逸散影響環境。</p>		
<p>複查者</p>	<p>郭晉峰 梅瑋豐</p>	<p>複查日期</p>	<p>民國 110 年 10 月 22 日</p>

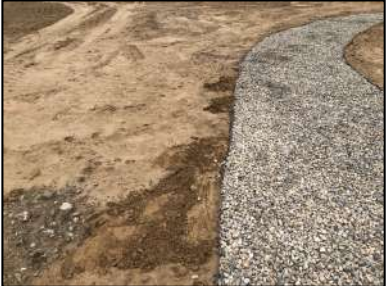
填表人員 (單位/職稱)	黃建桐 朝勝營造事業股份有限公司 職業安全衛生人員	填表日期	民國 110 年 10 月 15 日
狀況提報人 (單位/職稱)	黃國照 朝勝營造事業股份有限公司 工地負責人	日期	民國 110 年 10 月 15 日
自主檢查項目	1.迴避:保全分區內各關注物種棲息之棲地品質、關注植物或植物群落。 <input checked="" type="checkbox"/> 是 <input type="checkbox"/> 否 2.迴避:注意施工範圍及其鄰近之水岸、濕地,避免施工造成其水質混濁而影響水質。 <input checked="" type="checkbox"/> 是 <input type="checkbox"/> 否 3.縮小:應限縮施工擾動範圍範圍(含便道、土方及材料堆置),減少因施工可能對周邊生態環境造成之影響。 <input checked="" type="checkbox"/> 是 <input type="checkbox"/> 否 4.減輕:工區內施工機具、材料等堆置應妥善配置,避免造成工區髒亂及廢棄物亂丟。 <input checked="" type="checkbox"/> 是 <input type="checkbox"/> 否 5.減輕:進行雜草雜木清除、植栽種植時,應注意其種類、生長與繁殖季節、地點等,以確保清除效益與植栽生長狀況。 <input checked="" type="checkbox"/> 是 <input type="checkbox"/> 否	狀況說明	「分區十」 工程項目與影響： 古賢出口處整地及景觀工程，其施工作業範圍鄰近頭前溪，屬鷓鴣、雲雀棲地範圍，施工現況如下圖。 減輕對策： 1. 注意施工車輛及機具進出及施作時避免影響周邊生態環境。 2. 剩餘土石方不得倒入鄰近水體而污染水質與棲地狀況。 3. 材料等堆置應妥善配置，禁止廢棄物亂丟。

<p>複查結果及 應採行動</p>	<p>依照前述「自主檢查項目」之複查結果說明如下：</p> <p>1.迴避： 本區工項屬古賢出口處整地及景觀工程，其施工作業範圍距離保全棲地(鷓鴣、雲雀)較近，應更注意維持棲地品質、關注植物或植物群落。</p> <p>2. 迴避： 其施工作業範圍鄰近水岸(頭前溪)，不得將土石方倒入鄰近水體而污染水質與棲地狀況，未來植栽工程施作時應確保避免影響其周邊水質狀況。</p> <p>3. 縮小： 本分區所使用的施工便道為既有道路，機具及車輛進出時應注意避免影響周邊生態環境，如車速控制、禁止亂鳴喇叭。</p> <p>4. 減輕： 機具停放、材料堆置皆於作業範圍內並擺放整齊，禁止廢棄物亂丟。</p> <p>5. 減輕： 現況為荒地，而目前屬綠化整地階段，後續應盡速完成景觀工程施作，避免因開挖形成地表裸露後導致塵土逸散影響環境。</p>		
<p>複查者</p>	<p>郭晉峰 梅瑋豐</p>	<p>複查日期</p>	<p>民國 110 年 10 月 22 日</p>

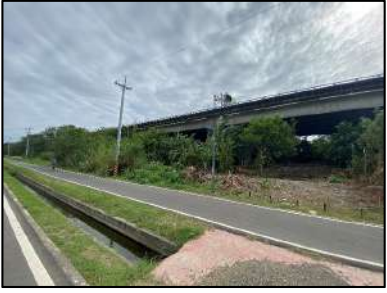
<p>填表人員 (單位/職稱)</p>	<p>黃建桐 朝勝營造事業股份有限公司 職業安全衛生人員</p>	<p>填表日期</p>	<p>民國 110 年 10 月 18 日</p>
<p>狀況提報人 (單位/職稱)</p>	<p>黃國照 朝勝營造事業股份有限公司 工地負責人</p>	<p>日期</p>	<p>民國 110 年 10 月 18 日</p>
<p>自主檢查項目</p>	<p>1.迴避:保全分區內各關注物種棲息之棲地品質、關注植物或植物群落。 <input checked="" type="checkbox"/>是 <input type="checkbox"/>否</p> <p>2.迴避:注意施工範圍及其鄰近之水岸、濕地,避免施工造成其水質混濁而影響水質。 <input checked="" type="checkbox"/>是 <input type="checkbox"/>否</p> <p>3.縮小:應限縮施工擾動範圍範圍(含便道、土方及材料堆置),減少因施工可能對周邊生態環境造成之影響。 <input type="checkbox"/>是 <input checked="" type="checkbox"/>否</p> <p>4.減輕:工區內施工機具、材料等堆置應妥善配置,避免造成工區髒亂及廢棄物亂丟。 <input checked="" type="checkbox"/>是 <input type="checkbox"/>否</p> <p>5.減輕:進行雜草雜木清除、植栽種植時,應注意其種類、生長與繁殖季節、地點等,以確保清除效益與植栽生長狀況。 <input checked="" type="checkbox"/>是 <input type="checkbox"/>否</p>	<p>狀況說明</p>	<p>「分區三」: 工程項目與影響: 關注物種保護區護欄,其施工作業範圍鄰近關注物種台灣窗螢。施工現況如下圖。 減輕對策: 1. 確保關注物種台灣窗螢、草花蛇之棲地,減輕施工對其影響。 2. 注意施工車輛及機具進出及施作時避免影響周邊生態環境。 3. 剩餘土石方不得倒入鄰近水體而污染水質與棲地狀況。 4. 材料等堆置應妥善配置,禁止廢棄物亂丟。</p>

<p>改善對策</p>	<p>1. 施工便道應避免再增加開挖面積、清除掘除之區域。 2. 完工後於施工便道處播撒草種,加速恢復植群生態。</p>

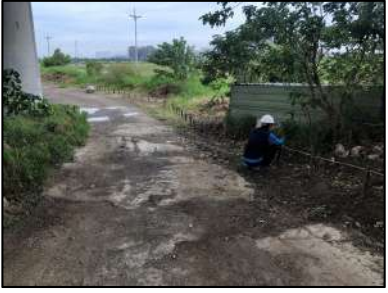
<p>填表人員 (單位/職稱)</p>	<p>黃建桐 朝勝營造事業股份有限公司 職業安全衛生人員</p>	<p>填表日期</p>	<p>民國 110 年 10 月 19 日</p>
<p>狀況提報人 (單位/職稱)</p>	<p>黃國照 朝勝營造事業股份有限公司 工地負責人</p>	<p>日期</p>	<p>民國 110 年 10 月 19 日</p>
<p>自主檢查項目</p>	<p>1.迴避:保全分區內各關注物種棲息之棲地品質、關注植物或植物群落。 <input checked="" type="checkbox"/>是 <input type="checkbox"/>否</p> <p>2.迴避:注意施工範圍及其鄰近之水岸、濕地,避免施工造成其水質混濁而影響水質。 <input checked="" type="checkbox"/>是 <input type="checkbox"/>否</p> <p>3.縮小:應限縮施工擾動範圍範圍(含便道、土方及材料堆置),減少因施工可能對周邊生態環境造成之影響。 <input type="checkbox"/>是 <input checked="" type="checkbox"/>否</p> <p>4.減輕:工區內施工機具、材料等堆置應妥善配置,避免造成工區髒亂及廢棄物亂丟。 <input checked="" type="checkbox"/>是 <input type="checkbox"/>否</p> <p>5.減輕:進行雜草雜木清除、植栽種植時,應注意其種類、生長與繁殖季節、地點等,以確保清除效益與植栽生長狀況。 <input checked="" type="checkbox"/>是 <input type="checkbox"/>否</p>	<p>狀況說明</p>	<p>「分區三」: 工程項目與影響: 關注物種保護區護欄,其施工作業範圍鄰近關注物種台灣窗螢。施工現況如下圖。 減輕對策: 1. 確保關注物種台灣窗螢、草花蛇之棲地,減輕施工對其影響。 2. 注意施工車輛及機具進出及施作時避免影響周邊生態環境。 3. 剩餘土石方不得倒入鄰近水體而污染水質與棲地狀況。 4. 材料等堆置應妥善配置,禁止廢棄物亂丟。</p>

<p>改善對策</p>	<p>1. 施工便道應避免再增加開挖面積、清除掘除之區域。 2. 完工後於施工便道處播撒草種,加速恢復植群生態。</p>

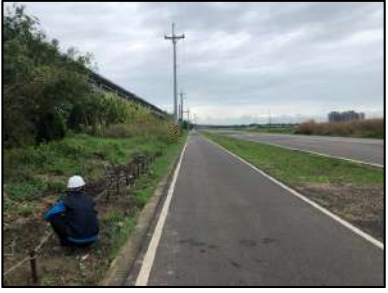
<p>填表人員 (單位/職稱)</p>	<p>黃建桐 朝勝營造事業股份有限公司 職業安全衛生人員</p>	<p>填表日期</p>	<p>民國 110 年 10 月 20 日</p>
<p>狀況提報人 (單位/職稱)</p>	<p>黃國照 朝勝營造事業股份有限公司 工地負責人</p>	<p>日期</p>	<p>民國 110 年 10 月 20 日</p>
<p>自主檢查項目</p>	<p>1.迴避:保全分區內各關注物種棲息之棲地品質、關注植物或植物群落。 <input checked="" type="checkbox"/>是 <input type="checkbox"/>否</p> <p>2.迴避:注意施工範圍及其鄰近之水岸、濕地,避免施工造成其水質混濁而影響水質。 <input checked="" type="checkbox"/>是 <input type="checkbox"/>否</p> <p>3.縮小:應限縮施工擾動範圍範圍(含便道、土方及材料堆置),減少因施工可能對周邊生態環境造成之影響。 <input type="checkbox"/>是 <input checked="" type="checkbox"/>否</p> <p>4.減輕:工區內施工機具、材料等堆置應妥善配置,避免造成工區髒亂及廢棄物亂丟。 <input checked="" type="checkbox"/>是 <input type="checkbox"/>否</p> <p>5.減輕:進行雜草雜木清除、植栽種植時,應注意其種類、生長與繁殖季節、地點等,以確保清除效益與植栽生長狀況。 <input checked="" type="checkbox"/>是 <input type="checkbox"/>否</p>	<p>狀況說明</p>	<p>「分區三」: 工程項目與影響: 關注物種保護區護欄,其施工作業範圍鄰近關注物種台灣窗螢。施工現況如下圖。 減輕對策: 1. 確保關注物種台灣窗螢、草花蛇之棲地,減輕施工對其影響。 2. 注意施工車輛及機具進出及施作時避免影響周邊生態環境。 3. 剩餘土石方不得倒入鄰近水體而污染水質與棲地狀況。 4. 材料等堆置應妥善配置,禁止廢棄物亂丟。</p>

<p>改善對策</p>	<p>1. 施工便道應避免再增加開挖面積、清除掘除之區域。 2. 完工後於施工便道處播撒草種,加速恢復植群生態。</p>

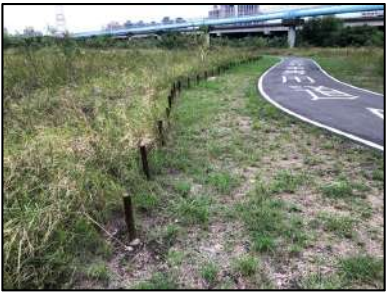
<p>填表人員 (單位/職稱)</p>	<p>黃建桐 朝勝營造事業股份有限公司 職業安全衛生人員</p>	<p>填表日期</p>	<p>民國 110 年 10 月 21 日</p>
<p>狀況提報人 (單位/職稱)</p>	<p>黃國照 朝勝營造事業股份有限公司 工地負責人</p>	<p>日期</p>	<p>民國 110 年 10 月 21 日</p>
<p>自主檢查項目</p>	<p>1.迴避:保全分區內各關注物種棲息之棲地品質、關注植物或植物群落。 ■是 <input type="checkbox"/>否</p> <p>2.迴避:注意施工範圍及其鄰近之水岸、濕地,避免施工造成其水質混濁而影響水質。 ■是 <input type="checkbox"/>否</p> <p>3.縮小:應限縮施工擾動範圍範圍(含便道、土方及材料堆置),減少因施工可能對周邊生態環境造成之影響。 ■是 <input type="checkbox"/>否</p> <p>4.減輕:工區內施工機具、材料等堆置應妥善配置,避免造成工區髒亂及廢棄物亂丟。 ■是 <input type="checkbox"/>否</p> <p>5.減輕:進行雜草雜木清除、植栽種植時,應注意其種類、生長與繁殖季節、地點等,以確保清除效益與植栽生長狀況。 ■是 <input type="checkbox"/>否</p>	<p>狀況說明</p>	<p>「分區二」: 工程項目與影響: 關注物種保護區護欄,其施工作業範圍鄰近關注物種台灣窗螢。施工現況如下圖。 減輕對策: 1. 確保關注物種台灣窗螢之棲地,減輕施工對其影響。 2. 注意施工車輛及機具進出及施作時避免影響周邊生態環境。 3. 剩餘土石方不得倒入鄰近水體而污染水質與棲地狀況。 4. 材料等堆置應妥善配置,禁止廢棄物亂丟。</p>

<p>複查結果及 應採行動</p>	<p>依照前述「自主檢查項目」之複查結果說明如下：</p> <p>1.迴避： 本區工項屬關注物種保護區護欄，其施工作業範圍關注物種台灣窗螢較近，應注意施工期間不影響、破壞台灣窗螢棲地環境。</p> <p>2. 迴避： 其施工作業範圍距離鄰近水岸、濕地較近，施工時應確保避免影響其周邊水質狀況。</p> <p>3. 縮小： 此施工作業所使用的施工便道為既有道路，機具及車輛進出時應注意避免影響周邊生態環境，如車速控制、禁止亂鳴喇叭。</p> <p>4. 減輕： 機具停放、材料堆置皆於作業範圍內並擺放整齊。</p> <p>5. 減輕： 進行保護區護欄施作時，可能涉及台灣窗螢及其棲地範圍，應減少機具長時間於關注物種棲地施作，後續應以人工方式盡速完成。</p>		
<p>複查者</p>	<p>郭晉峰 梅瑋豐</p>	<p>複查日期</p>	<p>民國 110 年 10 月 22 日</p>

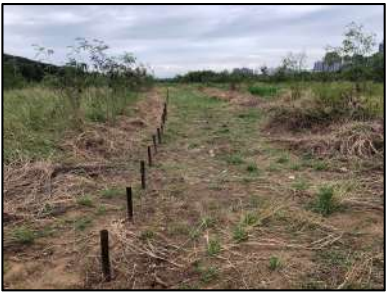
<p>填表人員 (單位/職稱)</p>	<p>黃建桐 朝勝營造事業股份有限公司 職業安全衛生人員</p>	<p>填表日期</p>	<p>民國 110 年 10 月 22 日</p>
<p>狀況提報人 (單位/職稱)</p>	<p>黃國照 朝勝營造事業股份有限公司 工地負責人</p>	<p>日期</p>	<p>民國 110 年 10 月 22 日</p>
<p>自主檢查項目</p>	<p>1.迴避:保全分區內各關注物種棲息之棲地品質、關注植物或植物群落。 ■是 □否</p> <p>2.迴避:注意施工範圍及其鄰近之水岸、濕地,避免施工造成其水質混濁而影響水質。 ■是 □否</p> <p>3.縮小:應限縮施工擾動範圍範圍(含便道、土方及材料堆置),減少因施工可能對周邊生態環境造成之影響。 ■是 □否</p> <p>4.減輕:工區內施工機具、材料等堆置應妥善配置,避免造成工區髒亂及廢棄物亂丟。 ■是 □否</p> <p>5.減輕:進行雜草雜木清除、植栽種植時,應注意其種類、生長與繁殖季節、地點等,以確保清除效益與植栽生長狀況。 ■是 □否</p>	<p>狀況說明</p>	<p>「分區二」: 工程項目與影響: 關注物種保護區護欄,其施工作業範圍鄰近關注物種台灣窗螢。施工現況如下圖。 減輕對策: 1. 確保關注物種台灣窗螢之棲地,減輕施工對其影響。 2. 注意施工車輛及機具進出及施作時避免影響周邊生態環境。 3. 剩餘土石方不得倒入鄰近水體而污染水質與棲地狀況。 4. 材料等堆置應妥善配置,禁止廢棄物亂丟。</p>

<p>複查結果及 應採行動</p>	<p>依照前述「自主檢查項目」之複查結果說明如下：</p> <p>1.迴避：</p> <p>本區工項屬關注物種保護區護欄，其施工作業範圍關注物種台灣窗螢較近，應注意施工期間不影響、破壞台灣窗螢棲地環境。</p> <p>2. 迴避：</p> <p>其施工作業範圍距離鄰近水岸、濕地較近，施工時應確保避免影響其周邊水質狀況。</p> <p>3. 縮小：</p> <p>此施工作業所使用的施工便道為既有道路，機具及車輛進出時應注意避免影響周邊生態環境，如車速控制、禁止亂鳴喇叭。</p> <p>4. 減輕：</p> <p>機具停放、材料堆置皆於作業範圍內並擺放整齊。</p> <p>5. 減輕：</p> <p>進行保護區護欄施作時，可能涉及台灣窗螢及其棲地範圍，應減少機具長時間於關注物種棲地施作，後續應以人工方式盡速完成。</p>		
<p>複查者</p>	<p>郭晉峰 梅瑋豐</p>	<p>複查日期</p>	<p>民國 110 年 10 月 22 日</p>

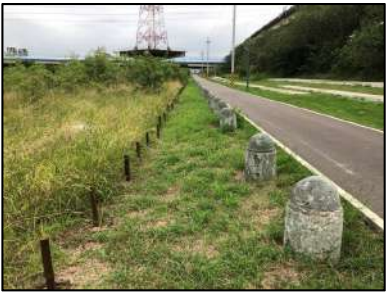
<p>填表人員 (單位/職稱)</p>	<p>黃建桐 朝勝營造事業股份有限公司 職業安全衛生人員</p>	<p>填表日期</p>	<p>民國 110 年 10 月 25 日</p>
<p>狀況提報人 (單位/職稱)</p>	<p>黃國照 朝勝營造事業股份有限公司 工地負責人</p>	<p>日期</p>	<p>民國 110 年 10 月 25 日</p>
<p>自主檢查項目</p>	<p>1.迴避:保全分區內各關注物種棲息之棲地品質、關注植物或植物群落。 ■是 □否</p> <p>2.迴避:注意施工範圍及其鄰近之水岸、濕地,避免施工造成其水質混濁而影響水質。 ■是 □否</p> <p>3.縮小:應限縮施工擾動範圍範圍(含便道、土方及材料堆置),減少因施工可能對周邊生態環境造成之影響。 ■是 □否</p> <p>4.減輕:工區內施工機具、材料等堆置應妥善配置,避免造成工區髒亂及廢棄物亂丟。 ■是 □否</p> <p>5.減輕:進行雜草雜木清除、植栽種植時,應注意其種類、生長與繁殖季節、地點等,以確保清除效益與植栽生長狀況。 ■是 □否</p>	<p>狀況說明</p>	<p>「分區二」: 工程項目與影響: 關注物種保護區護欄,其施工作業範圍鄰近關注物種台灣窗螢。施工現況如下圖。 減輕對策: 1. 確保關注物種台灣窗螢之棲地,減輕施工對其影響。 2. 注意施工車輛及機具進出及施作時避免影響周邊生態環境。 3. 剩餘土石方不得倒入鄰近水體而污染水質與棲地狀況。 4. 材料等堆置應妥善配置,禁止廢棄物亂丟。</p>

<p>複查結果及 應採行動</p>	<p>依照前述「自主檢查項目」之複查結果說明如下：</p> <p>1.迴避：</p> <p>本區工項屬關注物種保護區護欄，其施工作業範圍關注物種台灣窗螢較近，應注意施工期間不影響、破壞台灣窗螢棲地環境。</p> <p>2. 迴避：</p> <p>其施工作業範圍距離鄰近水岸、濕地較近，施工時應確保避免影響其周邊水質狀況。</p> <p>3. 縮小：</p> <p>此施工作業所使用的施工便道為既有道路，機具及車輛進出時應注意避免影響周邊生態環境，如車速控制、禁止亂鳴喇叭。</p> <p>4. 減輕：</p> <p>機具停放、材料堆置皆於作業範圍內並擺放整齊。</p> <p>5. 減輕：</p> <p>進行保護區護欄施作時，可能涉及台灣窗螢及其棲地範圍，應減少機具長時間於關注物種棲地施作，後續應以人工方式盡速完成。</p>		
<p>複查者</p>	<p>郭晉峰 梅瑋豐</p>	<p>複查日期</p>	<p>民國 110 年 10 月 29 日</p>

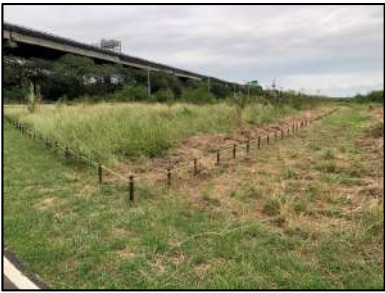
填表人員 (單位/職稱)	黃建桐 朝勝營造事業股份有限公司 職業安全衛生人員	填表日期	民國 110 年 10 月 26 日
狀況提報人 (單位/職稱)	黃國照 朝勝營造事業股份有限公司 工地負責人	日期	民國 110 年 10 月 26 日
自主檢查項目	1.迴避:保全分區內各關注物種棲息之棲地品質、關注植物或植物群落。 <input checked="" type="checkbox"/> 是 <input type="checkbox"/> 否 2.迴避:注意施工範圍及其鄰近之水岸、濕地,避免施工造成其水質混濁而影響水質。 <input checked="" type="checkbox"/> 是 <input type="checkbox"/> 否 3.縮小:應限縮施工擾動範圍範圍(含便道、土方及材料堆置),減少因施工可能對周邊生態環境造成之影響。 <input checked="" type="checkbox"/> 是 <input type="checkbox"/> 否 4.減輕:工區內施工機具、材料等堆置應妥善配置,避免造成工區髒亂及廢棄物亂丟。 <input checked="" type="checkbox"/> 是 <input type="checkbox"/> 否 5.減輕:進行雜草雜木清除、植栽種植時,應注意其種類、生長與繁殖季節、地點等,以確保清除效益與植栽生長狀況。 <input checked="" type="checkbox"/> 是 <input type="checkbox"/> 否	狀況說明	「分區二」 工程項目與影響： 關注物種保護區護欄,其施工作業範圍鄰近關注物種台灣窗螢。 施工現況如下圖。 減輕對策： 1. 確保關注物種台灣窗螢之棲地,減輕施工對其影響。 2. 注意施工車輛及機具進出及施作時避免影響周邊生態環境。 3. 剩餘土石方不得倒入鄰近水體而污染水質與棲地狀況。 4. 材料等堆置應妥善配置,禁止廢棄物亂丟。

<p>複查結果及 應採行動</p>	<p>依照前述「自主檢查項目」之複查結果說明如下：</p> <p>1.迴避：</p> <p>本區工項屬關注物種保護區護欄，其施工作業範圍關注物種台灣窗螢較近，應注意施工期間不影響、破壞台灣窗螢棲地環境。</p> <p>2. 迴避：</p> <p>其施工作業範圍距離鄰近水岸、濕地較近，施工時應確保避免影響其周邊水質狀況。</p> <p>3. 縮小：</p> <p>此施工作業所使用的施工便道為既有道路，機具及車輛進出時應注意避免影響周邊生態環境，如車速控制、禁止亂鳴喇叭。</p> <p>4. 減輕：</p> <p>機具停放、材料堆置皆於作業範圍內並擺放整齊。</p> <p>5. 減輕：</p> <p>進行保護區護欄施作時，可能涉及台灣窗螢及其棲地範圍，應減少機具長時間於關注物種棲地施作，後續應以人工方式盡速完成。</p>		
<p>複查者</p>	<p>郭晉峰 梅瑋豐</p>	<p>複查日期</p>	<p>民國 110 年 10 月 29 日</p>

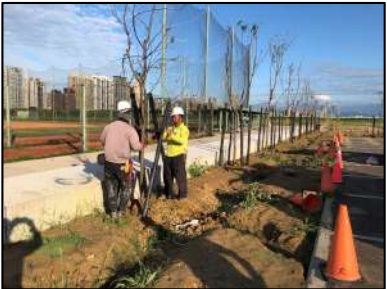
填表人員 (單位/職稱)	黃建桐 朝勝營造事業股份有限公司 職業安全衛生人員	填表日期	民國 110 年 10 月 27 日
狀況提報人 (單位/職稱)	黃國照 朝勝營造事業股份有限公司 工地負責人	日期	民國 110 年 10 月 27 日
自主檢查項目	1.迴避:保全分區內各關注物種棲息之棲地品質、關注植物或植物群落。 ■是 □否 2.迴避:注意施工範圍及其鄰近之水岸、濕地,避免施工造成其水質混濁而影響水質。 ■是 □否 3.縮小:應限縮施工擾動範圍範圍(含便道、土方及材料堆置),減少因施工可能對周邊生態環境造成之影響。 ■是 □否 4.減輕:工區內施工機具、材料等堆置應妥善配置,避免造成工區髒亂及廢棄物亂丟。 ■是 □否 5.減輕:進行雜草雜木清除、植栽種植時,應注意其種類、生長與繁殖季節、地點等,以確保清除效益與植栽生長狀況。 ■是 □否	狀況說明	「分區四」 工程項目與影響： 球場邊草溝、陰井施作，其施工作業範圍距離保全棲地(分區 4-台灣八哥、草花蛇、台灣窗螢等動物棲地)較遠，故其對棲地環境影響輕微。施工現況如下圖。 減輕對策： 注意施工車輛及機具進出時避免影響周邊生態環境。

<p>複查結果及 應採行動</p>	<p>依照前述「自主檢查項目」之複查結果說明如下：</p> <p>1.迴避：</p> <p>本區工項屬球場邊草溝施作，其施工作業範圍距離保全棲地(台灣八哥、草花蛇、台灣窗螢等)較遠，故不影響棲地品質、關注植物或植物群落。</p> <p>2. 迴避：</p> <p>其施工作業範圍距離鄰近水岸、濕地較遠，應不影響其水質狀況，未來持續施工時應確保避免影響其周邊水質狀況。</p> <p>3. 縮小：</p> <p>此施工作業範圍距離保全棲地(台灣八哥、草花蛇、台灣窗螢等)較遠，且所使用的施工便道為既有道路，機具及車輛進出時應注意避免影響周邊生態環境，如車速控制、禁止亂鳴喇叭。</p> <p>4. 減輕：</p> <p>機具停放、材料堆置皆於作業範圍內並擺放整齊。</p> <p>5. 減輕：</p> <p>草溝施作時需清除、開挖部分草地，草溝施作完成後應盡速恢復其草地或鋪設防塵網、防塵布等，避免因開挖形成地表裸露後導致塵土逸散影響環境。</p>		
<p>複查者</p>	<p>郭晉峰 梅靜豐</p>	<p>複查日期</p>	<p>民國 110 年 10 月 29 日</p>

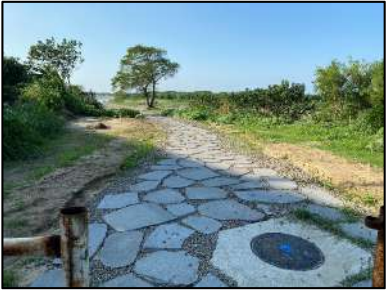
填表人員 (單位/職稱)	黃建桐 朝勝營造事業股份有限公司 職業安全衛生人員	填表日期	民國 110 年 10 月 28 日
狀況提報人 (單位/職稱)	黃國照 朝勝營造事業股份有限公司 工地負責人	日期	民國 110 年 10 月 28 日
自主檢查項目	1.迴避:保全分區內各關注物種棲息之棲地品質、關注植物或植物群落。 <input checked="" type="checkbox"/> 是 <input type="checkbox"/> 否 2.迴避:注意施工範圍及其鄰近之水岸、濕地,避免施工造成其水質混濁而影響水質。 <input checked="" type="checkbox"/> 是 <input type="checkbox"/> 否 3.縮小:應限縮施工擾動範圍範圍(含便道、土方及材料堆置),減少因施工可能對周邊生態環境造成之影響。 <input checked="" type="checkbox"/> 是 <input type="checkbox"/> 否 4.減輕:工區內施工機具、材料等堆置應妥善配置,避免造成工區髒亂及廢棄物亂丟。 <input checked="" type="checkbox"/> 是 <input type="checkbox"/> 否 5.減輕:進行雜草雜木清除、植栽種植時,應注意其種類、生長與繁殖季節、地點等,以確保清除效益與植栽生長狀況。 <input checked="" type="checkbox"/> 是 <input type="checkbox"/> 否	狀況說明	「分區七」: 工程項目與影響: 雜草雜木清除及掘除,為環教區設置進行整地,其施工作業範圍距離鄰近關注物種聚藻、水蔗草棲地較遠。故其對棲地環境影響輕微。施工現況如下圖。 減輕對策: 1. 注意施工車輛及機具進出及施作時避免影響周邊生態環境。 2. 材料等堆置應妥善配置,禁止廢棄物亂丟。

<p>複查結果及 應採行動</p>	<p>依照前述「自主檢查項目」之複查結果說明如下：</p> <p>1.迴避：</p> <p>本區工項屬雜草雜木清除及掘除，其施工作業範圍距離保全棲地(聚藻、水蘆草等)較遠，故不影響棲地品質、關注植物或植物群落。</p> <p>2. 迴避：</p> <p>其施工作業範圍距離鄰近水岸、濕地較近，應注意不影響其水質，未來持續施工時應確保避免影響其周邊水質狀況。</p> <p>3. 縮小：</p> <p>此施工作業範圍距離保全棲地(聚藻、水蘆草等)較遠，且所使用的施工便道為既有道路，機具及車輛進出時應注意避免影響周邊生態環境，如車速控制、禁止亂鳴喇叭。</p> <p>4. 減輕：</p> <p>機具停放、材料堆置皆於作業範圍內並擺放整齊。</p> <p>5. 減輕：</p> <p>目前為環教區設置前整地階段，故需清除、開挖部分草地，應盡速恢復完成其綠化或鋪面設置工作，避免因開挖形成地表裸露後導致塵土逸散影響環境。</p>		
<p>複查者</p>	<p>郭晉峰 梅輝</p>	<p>複查日期</p>	<p>民國 110 年 10 月 29 日</p>

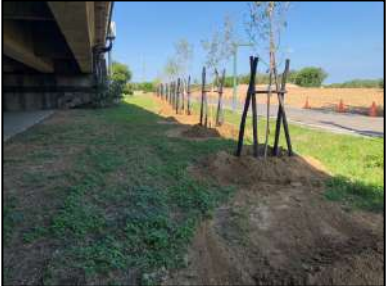
<p>填表人員 (單位/職稱)</p>	<p>黃建桐 朝勝營造事業股份有限公司 職業安全衛生人員</p>	<p>填表日期</p>	<p>民國 110 年 10 月 29 日</p>
<p>狀況提報人 (單位/職稱)</p>	<p>黃國照 朝勝營造事業股份有限公司 工地負責人</p>	<p>日期</p>	<p>民國 110 年 10 月 29 日</p>
<p>自主檢查項目</p>	<p>1.迴避:保全分區內各關注物種棲息之棲地品質、關注植物或植物群落。 ■是 □否</p> <p>2.迴避:注意施工範圍及其鄰近之水岸、濕地,避免施工造成其水質混濁而影響水質。 ■是 □否</p> <p>3.縮小:應限縮施工擾動範圍範圍(含便道、土方及材料堆置),減少因施工可能對周邊生態環境造成之影響。 ■是 □否</p> <p>4.減輕:工區內施工機具、材料等堆置應妥善配置,避免造成工區髒亂及廢棄物亂丟。 ■是 □否</p> <p>5.減輕:進行雜草雜木清除、植栽種植時,應注意其種類、生長與繁殖季節、地點等,以確保清除效益與植栽生長狀況。 ■是 □否</p>	<p>狀況說明</p>	<p>「分區十」 工程項目與影響： 古賢出口處整地及景觀工程，其施工作業範圍鄰近頭前溪，屬鷓鴣、雲雀棲地範圍，施工現況如下圖。</p> <p>減輕對策： 1. 注意施工車輛及機具進出及施作時避免影響周邊生態環境。 2. 剩餘土石方不得倒入鄰近水體而污染水質與棲地狀況。 3. 材料等堆置應妥善配置，禁止廢棄物亂丟。</p>

<p>複查結果及 應採行動</p>	<p>依照前述「自主檢查項目」之複查結果說明如下：</p> <p>1.迴避： 本區工項屬古賢出口處整地及景觀工程，其施工作業範圍距離保全棲地(鷓鴣、雲雀)較近，應更注意維持棲地品質、關注植物或植物群落。</p> <p>2. 迴避： 其施工作業範圍鄰近水岸(頭前溪)，不得將土石方倒入鄰近水體而污染水質與棲地狀況，未來植栽工程施作時應確保避免影響其周邊水質狀況。</p> <p>3. 縮小： 本分區所使用的施工便道為既有道路，機具及車輛進出時應注意避免影響周邊生態環境，如車速控制、禁止亂鳴喇叭。</p> <p>4. 減輕： 機具停放、材料堆置皆於作業範圍內並擺放整齊，禁止廢棄物亂丟。</p> <p>5. 減輕： 現況為荒地，而目前屬綠化整地階段，後續應盡速完成景觀工程施作，避免因開挖形成地表裸露後導致塵土逸散影響環境。</p>		
<p>複查者</p>	<p>郭晉峰 梅瑋豐</p>	<p>複查日期</p>	<p>民國 110 年 10 月 29 日</p>

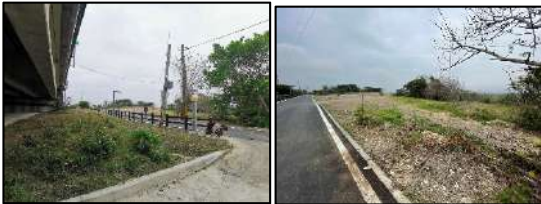
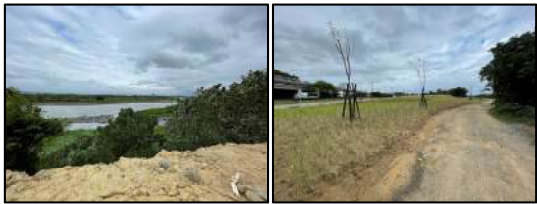
<p>生態棲地環境(鷓鴣、雲雀)</p>	<p>施工中盡量不破壞其棲地狀態(更新至 2021.11.26)</p>
<p style="text-align: center;">分區 11</p>

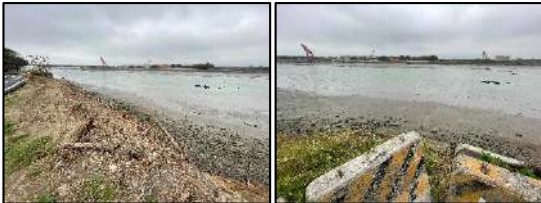
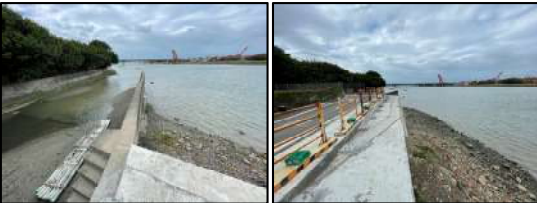
<p>河岸蟹類棲息地</p>	<p>縮小機械拆除影響範圍(更新至 2021.11.26)</p>
<p style="text-align: center;">分區 13</p>

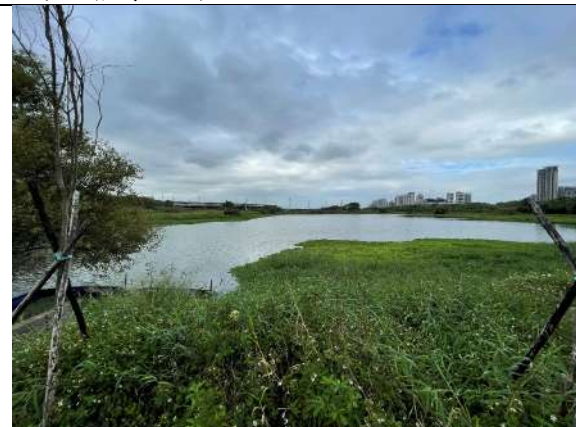
柯子湖周邊棲地(分區 1)110.11.26

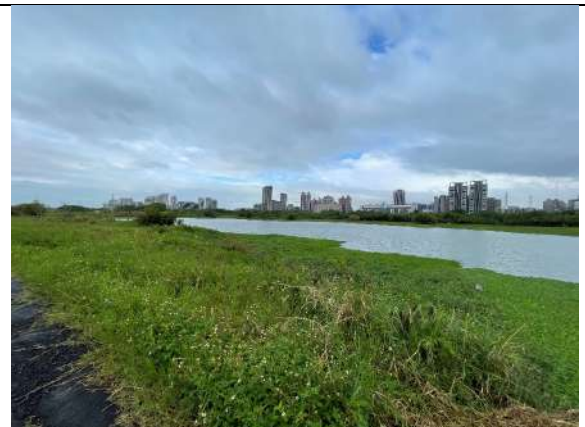
生態池周邊(分區 1)110.11.26

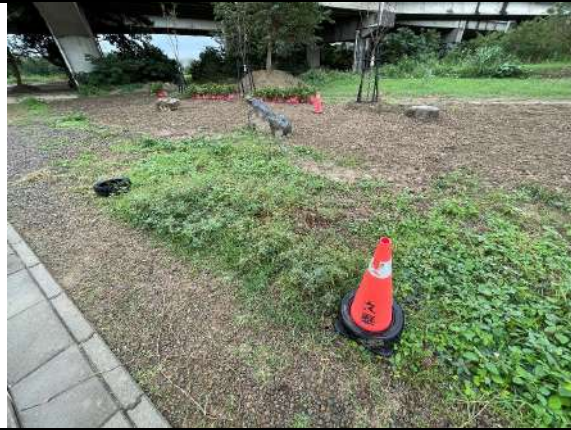
已掘除植群(毛木藍保留) 110.11.26

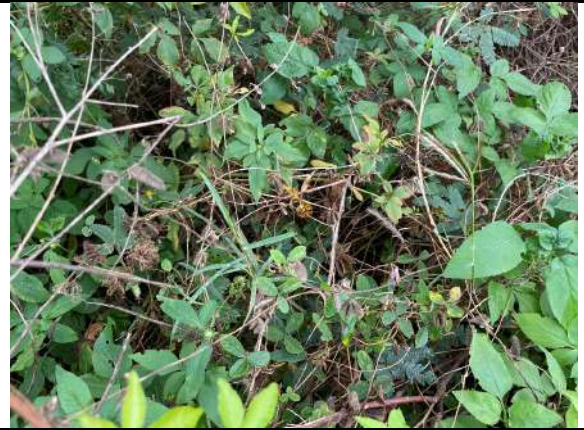
台灣大豆棲地(分區 2)110.11.26

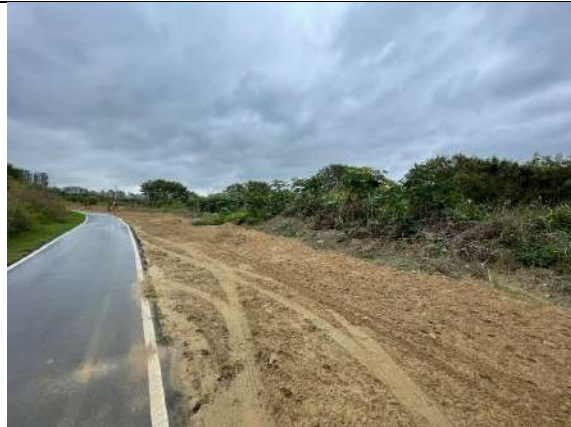
已掘除植群(蘆竹保留) 110.11.26

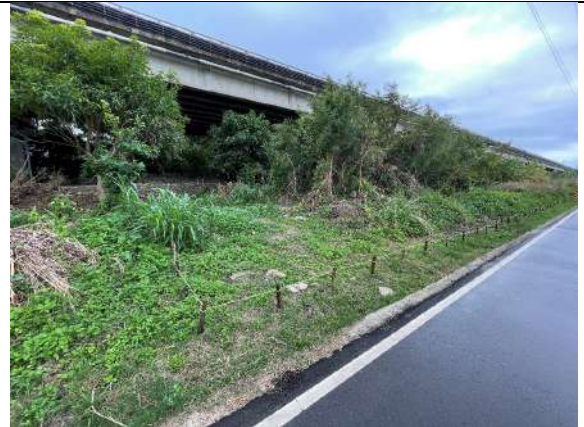
草花蛇、台灣窗螢棲地(分區 3) 110.11.26

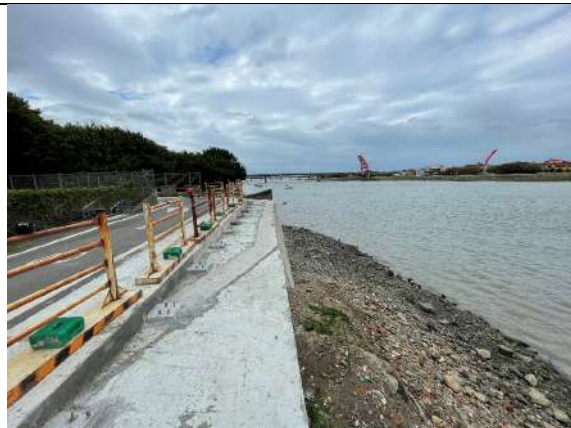
濱溪招潮蟹棲地(縮小開挖範圍) 110.11.26

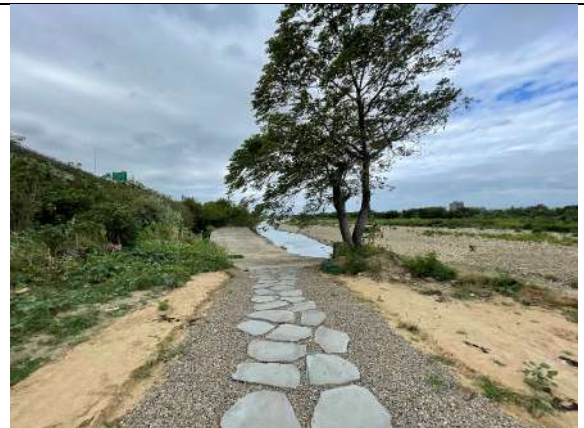
河岸先驅林(分區 7)110.11.26

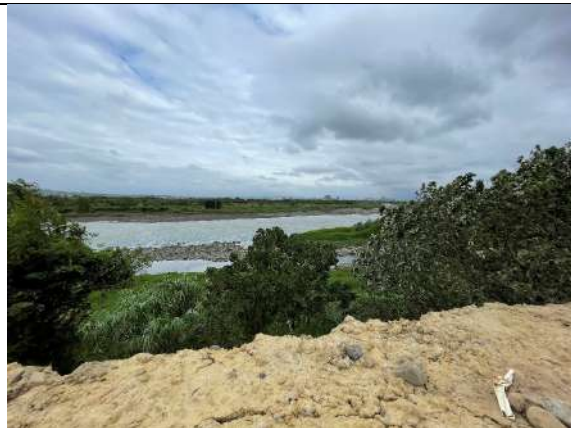
鷓鴣、雲雀棲地(分區 10) 110.11.26

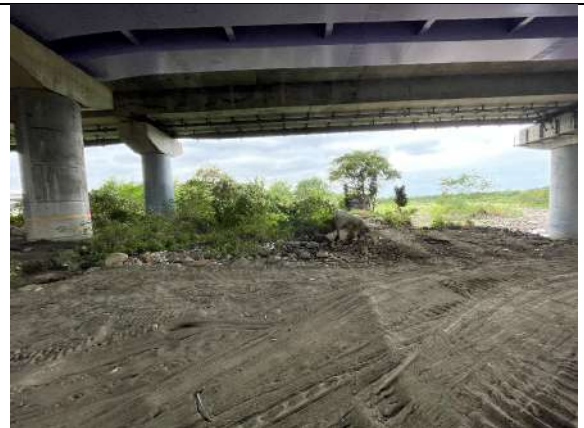
台灣窗螢棲地(分區 5) 110.11.26

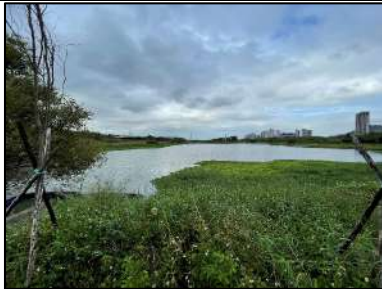
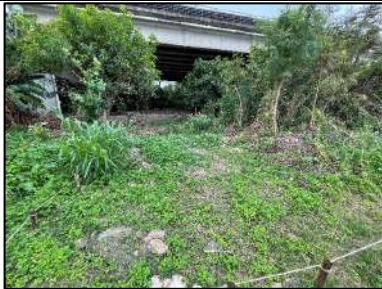
柯子湖生態棲地 110.11.26		台灣窗螢、草花蛇棲地(分區 3) 110.11.26

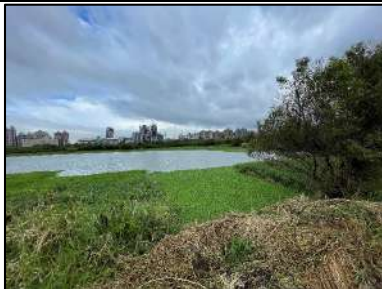
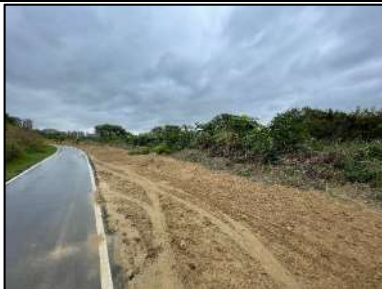
生態池周邊環境 110.11.26		蘆竹植群棲地(分區 2) 110.11.26

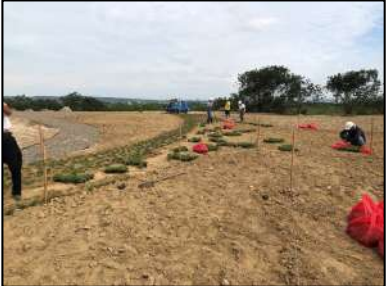
填表人員 (單位/職稱)	黃建桐 朝勝營造事業股份有限公司 職業安全衛生人員	填表日期	民國 110 年 11 月 1 日
狀況提報人 (單位/職稱)	黃國照 朝勝營造事業股份有限公司 工地負責人	日期	民國 110 年 11 月 1 日
自主檢查項目	1.迴避:保全分區內各關注物種棲息之棲地品質、關注植物或植物群落。 <input checked="" type="checkbox"/> 是 <input type="checkbox"/> 否 2.迴避:注意施工範圍及其鄰近之水岸、濕地,避免施工造成其水質混濁而影響水質。 <input checked="" type="checkbox"/> 是 <input type="checkbox"/> 否 3.縮小:應限縮施工擾動範圍範圍(含便道、土方及材料堆置),減少因施工可能對周邊生態環境造成之影響。 <input checked="" type="checkbox"/> 是 <input type="checkbox"/> 否 4.減輕:工區內施工機具、材料等堆置應妥善配置,避免造成工區髒亂及廢棄物亂丟。 <input checked="" type="checkbox"/> 是 <input type="checkbox"/> 否 5.減輕:進行雜草雜木清除、植栽種植時,應注意其種類、生長與繁殖季節、地點等,以確保清除效益與植栽生長狀況。 <input checked="" type="checkbox"/> 是 <input type="checkbox"/> 否	狀況說明	「分區十」 工程項目與影響： 古賢出口處整地及景觀工程，其施工作業範圍鄰近頭前溪，屬鷓鴣、雲雀棲地範圍，施工現況如下圖。 減輕對策： 1. 注意施工車輛及機具進出及施作時避免影響周邊生態環境。 2. 剩餘土石方不得倒入鄰近水體而污染水質與棲地狀況。 3. 材料等堆置應妥善配置，禁止廢棄物亂丟。

<p>複查結果及 應採行動</p>	<p>依照前述「自主檢查項目」之複查結果說明如下：</p> <p>1.迴避： 本區工項屬古賢出口處整地及景觀工程，其施工作業範圍距離保全棲地(鷓鴣、雲雀)較近，應更注意維持棲地品質、關注植物或植物群落。</p> <p>2. 迴避： 其施工作業範圍鄰近水岸(頭前溪)，不得將土石方倒入鄰近水體而污染水質與棲地狀況，未來植栽工程施作時應確保避免影響其周邊水質狀況。</p> <p>3. 縮小： 本分區所使用的施工便道為既有道路，機具及車輛進出時應注意避免影響周邊生態環境，如車速控制、禁止亂鳴喇叭。</p> <p>4. 減輕： 機具停放、材料堆置皆於作業範圍內並擺放整齊，禁止廢棄物亂丟。</p> <p>5. 減輕： 現況為荒地，而目前屬綠化整地階段，後續應盡速完成景觀工程施作，避免因開挖形成地表裸露後導致塵土逸散影響環境。</p>		
<p>複查者</p>	<p>郭晉峰 梅瑋豐</p>	<p>複查日期</p>	<p>民國 110 年 11 月 26 日</p>

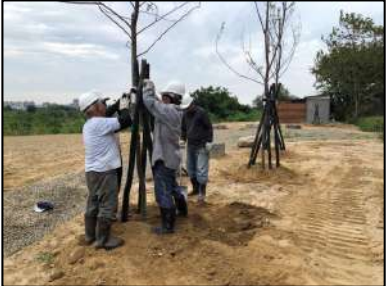
填表人員 (單位/職稱)	黃建桐 朝勝營造事業股份有限公司 職業安全衛生人員	填表日期	民國 110 年 11 月 3 日
狀況提報人 (單位/職稱)	黃國照 朝勝營造事業股份有限公司 工地負責人	日期	民國 110 年 11 月 3 日
自主檢查項目	1.迴避:保全分區內各關注物種棲息之棲地品質、關注植物或植物群落。 <input checked="" type="checkbox"/> 是 <input type="checkbox"/> 否 2.迴避:注意施工範圍及其鄰近之水岸、濕地,避免施工造成其水質混濁而影響水質。 <input checked="" type="checkbox"/> 是 <input type="checkbox"/> 否 3.縮小:應限縮施工擾動範圍範圍(含便道、土方及材料堆置),減少因施工可能對周邊生態環境造成之影響。 <input checked="" type="checkbox"/> 是 <input type="checkbox"/> 否 4.減輕:工區內施工機具、材料等堆置應妥善配置,避免造成工區髒亂及廢棄物亂丟。 <input checked="" type="checkbox"/> 是 <input type="checkbox"/> 否 5.減輕:進行雜草雜木清除、植栽種植時,應注意其種類、生長與繁殖季節、地點等,以確保清除效益與植栽生長狀況。 <input checked="" type="checkbox"/> 是 <input type="checkbox"/> 否	狀況說明	「分區十」 工程項目與影響： 古賢出口處整地及景觀工程，其施工作業範圍鄰近頭前溪，屬鷓鴣、雲雀棲地範圍，施工現況如下圖。 減輕對策： 1. 注意施工車輛及機具進出及施作時避免影響周邊生態環境。 2. 剩餘土石方不得倒入鄰近水體而污染水質與棲地狀況。 3. 材料等堆置應妥善配置，禁止廢棄物亂丟。

<p>複查結果及 應採行動</p>	<p>依照前述「自主檢查項目」之複查結果說明如下：</p> <p>1.迴避： 本區工項屬古賢出口處整地及景觀工程，其施工作業範圍距離保全棲地(鷓鴣、雲雀)較近，應更注意維持棲地品質、關注植物或植物群落。</p> <p>2. 迴避： 其施工作業範圍鄰近水岸(頭前溪)，不得將土石方倒入鄰近水體而污染水質與棲地狀況，未來植栽工程施作時應確保避免影響其周邊水質狀況。</p> <p>3. 縮小： 本分區所使用的施工便道為既有道路，機具及車輛進出時應注意避免影響周邊生態環境，如車速控制、禁止亂鳴喇叭。</p> <p>4. 減輕： 機具停放、材料堆置皆於作業範圍內並擺放整齊，禁止廢棄物亂丟。</p> <p>5. 減輕： 現況為荒地，而目前屬綠化整地階段，後續應盡速完成景觀工程施作，避免因開挖形成地表裸露後導致塵土逸散影響環境。</p>		
<p>複查者</p>	<p>郭晉峰 梅瑋豐</p>	<p>複查日期</p>	<p>民國 110 年 11 月 26 日</p>

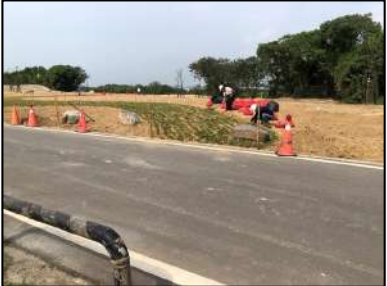
填表人員 (單位/職稱)	黃建桐 朝勝營造事業股份有限公司 職業安全衛生人員	填表日期	民國 110 年 11 月 4 日
狀況提報人 (單位/職稱)	黃國照 朝勝營造事業股份有限公司 工地負責人	日期	民國 110 年 11 月 4 日
自主檢查項目	1.迴避:保全分區內各關注物種棲息之棲地品質、關注植物或植物群落。 <input checked="" type="checkbox"/> 是 <input type="checkbox"/> 否 2.迴避:注意施工範圍及其鄰近之水岸、濕地,避免施工造成其水質混濁而影響水質。 <input checked="" type="checkbox"/> 是 <input type="checkbox"/> 否 3.縮小:應限縮施工擾動範圍範圍(含便道、土方及材料堆置),減少因施工可能對周邊生態環境造成之影響。 <input checked="" type="checkbox"/> 是 <input type="checkbox"/> 否 4.減輕:工區內施工機具、材料等堆置應妥善配置,避免造成工區髒亂及廢棄物亂丟。 <input checked="" type="checkbox"/> 是 <input type="checkbox"/> 否 5.減輕:進行雜草雜木清除、植栽種植時,應注意其種類、生長與繁殖季節、地點等,以確保清除效益與植栽生長狀況。 <input checked="" type="checkbox"/> 是 <input type="checkbox"/> 否	狀況說明	「分區十」 工程項目與影響： 古賢出口處整地及景觀工程，其施工作業範圍鄰近頭前溪，屬鷓鴣、雲雀棲地範圍，施工現況如下圖。 減輕對策： 1. 注意施工車輛及機具進出及施作時避免影響周邊生態環境。 2. 剩餘土石方不得倒入鄰近水體而污染水質與棲地狀況。 3. 材料等堆置應妥善配置，禁止廢棄物亂丟。

<p>複查結果及 應採行動</p>	<p>依照前述「自主檢查項目」之複查結果說明如下：</p> <p>1.迴避：</p> <p>本區工項屬古賢出口處整地及景觀工程，其施工作業範圍距離保全棲地(鷓鴣、雲雀)較近，應更注意維持棲地品質、關注植物或植物群落。</p> <p>2. 迴避：</p> <p>其施工作業範圍鄰近水岸(頭前溪)，不得將土石方倒入鄰近水體而污染水質與棲地狀況，未來植栽工程施作時應確保避免影響其周邊水質狀況。</p> <p>3. 縮小：</p> <p>本分區所使用的施工便道為既有道路，機具及車輛進出時應注意避免影響周邊生態環境，如車速控制、禁止亂鳴喇叭。</p> <p>4. 減輕：</p> <p>機具停放、材料堆置皆於作業範圍內並擺放整齊，禁止廢棄物亂丟。</p> <p>5. 減輕：</p> <p>現況為荒地，而目前屬綠化整地階段，後續應盡速完成景觀工程施作，避免因開挖形成地表裸露後導致塵土逸散影響環境。</p>		
<p>複查者</p>	<p>郭晉峰 梅瑋豐</p>	<p>複查日期</p>	<p>民國 110 年 11 月 26 日</p>

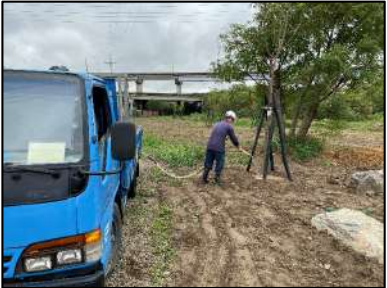
<p>填表人員 (單位/職稱)</p>	<p>黃建桐 朝勝營造事業股份有限公司 職業安全衛生人員</p>	<p>填表日期</p>	<p>民國 110 年 11 月 5 日</p>
<p>狀況提報人 (單位/職稱)</p>	<p>黃國照 朝勝營造事業股份有限公司 工地負責人</p>	<p>日期</p>	<p>民國 110 年 11 月 5 日</p>
<p>自主檢查項目</p>	<p>1.迴避:保全分區內各關注物種棲息之棲地品質、關注植物或植物群落。 ■是 □否</p> <p>2.迴避:注意施工範圍及其鄰近之水岸、濕地,避免施工造成其水質混濁而影響水質。 ■是 □否</p> <p>3.縮小:應限縮施工擾動範圍範圍(含便道、土方及材料堆置),減少因施工可能對周邊生態環境造成之影響。 ■是 □否</p> <p>4.減輕:工區內施工機具、材料等堆置應妥善配置,避免造成工區髒亂及廢棄物亂丟。 ■是 □否</p> <p>5.減輕:進行雜草雜木清除、植栽種植時,應注意其種類、生長與繁殖季節、地點等,以確保清除效益與植栽生長狀況。 ■是 □否</p>	<p>狀況說明</p>	<p>「分區一」 工程項目與影響： 雜草雜木清除及掘除完成,進行景觀植栽工程,其施工作業範圍鄰近關注物種毛木藍。 依前次清除經驗,已確保毛木藍植群,應盡速完成景觀工程之植栽施作。施工現況如下圖。 減輕對策： 1. 確保關注物種毛木藍植群,減輕施工對其影響。 2. 注意施工車輛及機具進出及施作時避免影響周邊生態環境。 3. 剩餘土石方不得倒入鄰近水體而污染水質與棲地狀況。 4. 材料等堆置應妥善配置,禁止廢棄物亂丟。</p>

<p>複查結果及 應採行動</p>	<p>依照前述「自主檢查項目」之複查結果說明如下：</p> <p>1.迴避：</p> <p>本區工項屬景觀植栽工程，其施工作業範圍關注物種毛木藍較近，應注意施工期間不影響、破壞毛木藍及其棲地環境。</p> <p>2. 迴避：</p> <p>其施工作業範圍距離鄰近水岸、濕地較近，施工時應確保避免影響其周邊水質狀況。</p> <p>3. 縮小：</p> <p>此施工作業所使用的施工便道為既有道路，機具及車輛進出時應注意避免影響周邊生態環境，如車速控制、禁止亂鳴喇叭。</p> <p>4. 減輕：</p> <p>機具停放、材料堆置皆於作業範圍內並擺放整齊。</p> <p>5. 減輕：</p> <p>雜草雜木已清除及掘除完成，應盡速完成其綠化工作，避免因開挖形成地表裸露後導致塵土逸散影響環境。</p>		
<p>複查者</p>	<p>郭晉峰 梅齊豐</p>	<p>複查日期</p>	<p>民國 110 年 11 月 26 日</p>

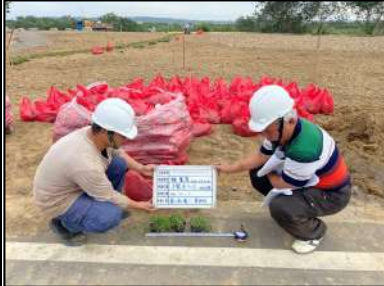
填表人員 (單位/職稱)	黃建桐 朝勝營造事業股份有限公司 職業安全衛生人員	填表日期	民國 110 年 11 月 9 日
狀況提報人 (單位/職稱)	黃國照 朝勝營造事業股份有限公司 工地負責人	日期	民國 110 年 11 月 9 日
自主檢查項目	1.迴避:保全分區內各關注物種棲息之棲地品質、關注植物或植物群落。 <input checked="" type="checkbox"/> 是 <input type="checkbox"/> 否 2.迴避:注意施工範圍及其鄰近之水岸、濕地,避免施工造成其水質混濁而影響水質。 <input checked="" type="checkbox"/> 是 <input type="checkbox"/> 否 3.縮小:應限縮施工擾動範圍範圍(含便道、土方及材料堆置),減少因施工可能對周邊生態環境造成之影響。 <input checked="" type="checkbox"/> 是 <input type="checkbox"/> 否 4.減輕:工區內施工機具、材料等堆置應妥善配置,避免造成工區髒亂及廢棄物亂丟。 <input checked="" type="checkbox"/> 是 <input type="checkbox"/> 否 5.減輕:進行雜草雜木清除、植栽種植時,應注意其種類、生長與繁殖季節、地點等,以確保清除效益與植栽生長狀況。 <input checked="" type="checkbox"/> 是 <input type="checkbox"/> 否	狀況說明	「分區十」 工程項目與影響： 古賢出口處整地及景觀工程，其施工作業範圍鄰近頭前溪，屬鷓鴣、雲雀棲地範圍，施工現況如下圖。 減輕對策： 1. 注意施工車輛及機具進出及施作時避免影響周邊生態環境。 2. 剩餘土石方不得倒入鄰近水體而污染水質與棲地狀況。 3. 材料等堆置應妥善配置，禁止廢棄物亂丟。

<p>複查結果及 應採行動</p>	<p>依照前述「自主檢查項目」之複查結果說明如下：</p> <p>1.迴避： 本區工項屬古賢出口處整地及景觀工程，其施工作業範圍距離保全棲地(鷓鴣、雲雀)較近，應更注意維持棲地品質、關注植物或植物群落。</p> <p>2. 迴避： 其施工作業範圍鄰近水岸(頭前溪)，不得將土石方倒入鄰近水體而污染水質與棲地狀況，未來植栽工程施作時應確保避免影響其周邊水質狀況。</p> <p>3. 縮小： 本分區所使用的施工便道為既有道路，機具及車輛進出時應注意避免影響周邊生態環境，如車速控制、禁止亂鳴喇叭。</p> <p>4. 減輕： 機具停放、材料堆置皆於作業範圍內並擺放整齊，禁止廢棄物亂丟。</p> <p>5. 減輕： 現況為荒地，而目前屬綠化整地階段，後續應盡速完成景觀工程施作，避免因開挖形成地表裸露後導致塵土逸散影響環境。</p>		
<p>複查者</p>	<p>郭晉峰 梅瑋豐</p>	<p>複查日期</p>	<p>民國 110 年 11 月 26 日</p>

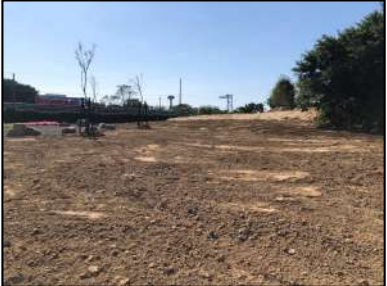
填表人員 (單位/職稱)	黃建桐 朝勝營造事業股份有限公司 職業安全衛生人員	填表日期	民國 110 年 11 月 10 日
狀況提報人 (單位/職稱)	黃國照 朝勝營造事業股份有限公司 工地負責人	日期	民國 110 年 11 月 10 日
自主檢查項目	1.迴避:保全分區內各關注物種棲息之棲地品質、關注植物或植物群落。 <input checked="" type="checkbox"/> 是 <input type="checkbox"/> 否 2.迴避:注意施工範圍及其鄰近之水岸、濕地,避免施工造成其水質混濁而影響水質。 <input checked="" type="checkbox"/> 是 <input type="checkbox"/> 否 3.縮小:應限縮施工擾動範圍範圍(含便道、土方及材料堆置),減少因施工可能對周邊生態環境造成之影響。 <input checked="" type="checkbox"/> 是 <input type="checkbox"/> 否 4.減輕:工區內施工機具、材料等堆置應妥善配置,避免造成工區髒亂及廢棄物亂丟。 <input checked="" type="checkbox"/> 是 <input type="checkbox"/> 否 5.減輕:進行雜草雜木清除、植栽種植時,應注意其種類、生長與繁殖季節、地點等,以確保清除效益與植栽生長狀況。 <input checked="" type="checkbox"/> 是 <input type="checkbox"/> 否	狀況說明	「分區十」 工程項目與影響： 古賢出口處整地及景觀工程，其施工作業範圍鄰近頭前溪，屬鷓鴣、雲雀棲地範圍，施工現況如下圖。 減輕對策： 1. 注意施工車輛及機具進出及施作時避免影響周邊生態環境。 2. 剩餘土石方不得倒入鄰近水體而污染水質與棲地狀況。 3. 材料等堆置應妥善配置，禁止廢棄物亂丟。

<p>複查結果及 應採行動</p>	<p>依照前述「自主檢查項目」之複查結果說明如下：</p> <p>1.迴避： 本區工項屬古賢出口處整地及景觀工程，其施工作業範圍距離保全棲地(鷓鴣、雲雀)較近，應更注意維持棲地品質、關注植物或植物群落。</p> <p>2. 迴避： 其施工作業範圍鄰近水岸(頭前溪)，不得將土石方倒入鄰近水體而污染水質與棲地狀況，未來植栽工程施作時應確保避免影響其周邊水質狀況。</p> <p>3. 縮小： 本分區所使用的施工便道為既有道路，機具及車輛進出時應注意避免影響周邊生態環境，如車速控制、禁止亂鳴喇叭。</p> <p>4. 減輕： 機具停放、材料堆置皆於作業範圍內並擺放整齊，禁止廢棄物亂丟。</p> <p>5. 減輕： 現況為荒地，而目前屬綠化整地階段，後續應盡速完成景觀工程施作，避免因開挖形成地表裸露後導致塵土逸散影響環境。</p>		
<p>複查者</p>	<p>郭晉峰 梅瑋豐</p>	<p>複查日期</p>	<p>民國 110 年 11 月 26 日</p>

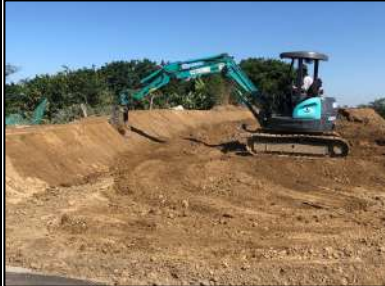
填表人員 (單位/職稱)	黃建桐 朝勝營造事業股份有限公司 職業安全衛生人員	填表日期	民國 110 年 11 月 11 日
狀況提報人 (單位/職稱)	黃國照 朝勝營造事業股份有限公司 工地負責人	日期	民國 110 年 11 月 11 日
自主檢查項目	1.迴避:保全分區內各關注物種棲息之棲地品質、關注植物或植物群落。 <input checked="" type="checkbox"/> 是 <input type="checkbox"/> 否 2.迴避:注意施工範圍及其鄰近之水岸、濕地,避免施工造成其水質混濁而影響水質。 <input checked="" type="checkbox"/> 是 <input type="checkbox"/> 否 3.縮小:應限縮施工擾動範圍範圍(含便道、土方及材料堆置),減少因施工可能對周邊生態環境造成之影響。 <input checked="" type="checkbox"/> 是 <input type="checkbox"/> 否 4.減輕:工區內施工機具、材料等堆置應妥善配置,避免造成工區髒亂及廢棄物亂丟。 <input checked="" type="checkbox"/> 是 <input type="checkbox"/> 否 5.減輕:進行雜草雜木清除、植栽種植時,應注意其種類、生長與繁殖季節、地點等,以確保清除效益與植栽生長狀況。 <input checked="" type="checkbox"/> 是 <input type="checkbox"/> 否	狀況說明	「分區十」 工程項目與影響： 古賢出口處整地及景觀工程，其施工作業範圍鄰近頭前溪，屬鷓鴣、雲雀棲地範圍，施工現況如下圖。 減輕對策： 1. 注意施工車輛及機具進出及施作時避免影響周邊生態環境。 2. 剩餘土石方不得倒入鄰近水體而污染水質與棲地狀況。 3. 材料等堆置應妥善配置，禁止廢棄物亂丟。

<p>複查結果及 應採行動</p>	<p>依照前述「自主檢查項目」之複查結果說明如下：</p> <p>1.迴避：</p> <p>本區工項屬古賢出口處整地及景觀工程，其施工作業範圍距離保全棲地(鷓鴣、雲雀)較近，應更注意維持棲地品質、關注植物或植物群落。</p> <p>2. 迴避：</p> <p>其施工作業範圍鄰近水岸(頭前溪)，不得將土石方倒入鄰近水體而污染水質與棲地狀況，未來植栽工程施作時應確保避免影響其周邊水質狀況。</p> <p>3. 縮小：</p> <p>本分區所使用的施工便道為既有道路，機具及車輛進出時應注意避免影響周邊生態環境，如車速控制、禁止亂鳴喇叭。</p> <p>4. 減輕：</p> <p>機具停放、材料堆置皆於作業範圍內並擺放整齊，禁止廢棄物亂丟。</p> <p>5. 減輕：</p> <p>現況為荒地，而目前屬綠化整地階段，後續應盡速完成景觀工程施作，避免因開挖形成地表裸露後導致塵土逸散影響環境。</p>		
<p>複查者</p>	<p>郭晉峰 梅瑋豐</p>	<p>複查日期</p>	<p>民國 110 年 11 月 26 日</p>

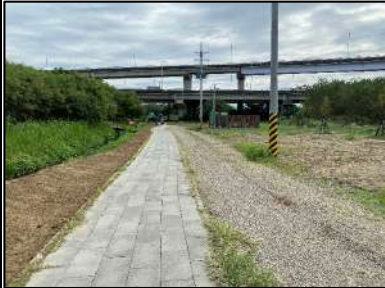
<p>填表人員 (單位/職稱)</p>	<p>黃建桐 朝勝營造事業股份有限公司 職業安全衛生人員</p>	<p>填表日期</p>	<p>民國 110 年 11 月 15 日</p>
<p>狀況提報人 (單位/職稱)</p>	<p>黃國照 朝勝營造事業股份有限公司 工地負責人</p>	<p>日期</p>	<p>民國 110 年 11 月 15 日</p>
<p>自主檢查項目</p>	<p>1.迴避:保全分區內各關注物種棲息之棲地品質、關注植物或植物群落。 ■是 □否</p> <p>2.迴避:注意施工範圍及其鄰近之水岸、濕地,避免施工造成其水質混濁而影響水質。 ■是 □否</p> <p>3.縮小:應限縮施工擾動範圍範圍(含便道、土方及材料堆置),減少因施工可能對周邊生態環境造成之影響。 ■是 □否</p> <p>4.減輕:工區內施工機具、材料等堆置應妥善配置,避免造成工區髒亂及廢棄物亂丟。 ■是 □否</p> <p>5.減輕:進行雜草雜木清除、植栽種植時,應注意其種類、生長與繁殖季節、地點等,以確保清除效益與植栽生長狀況。 ■是 □否</p>	<p>狀況說明</p>	<p>「分區一」 工程項目與影響： 雜草雜木清除及掘除完成,進行景觀植栽工程,其施工作業範圍鄰近關注物種毛木藍。 依前次清除經驗,已確保毛木藍植群,應盡速完成景觀工程之植栽施作。施工現況如下圖。 減輕對策： 1. 確保關注物種毛木藍植群,減輕施工對其影響。 2. 注意施工車輛及機具進出及施作時避免影響周邊生態環境。 3. 剩餘土石方不得倒入鄰近水體而污染水質與棲地狀況。 4. 材料等堆置應妥善配置,禁止廢棄物亂丟。</p>

<p>複查結果及 應採行動</p>	<p>依照前述「自主檢查項目」之複查結果說明如下：</p> <p>1.迴避：</p> <p>本區工項屬景觀植栽工程，其施工作業範圍關注物種毛木藍較近，應注意施工期間不影響、破壞毛木藍及其棲地環境。</p> <p>2. 迴避：</p> <p>其施工作業範圍距離鄰近水岸、濕地較近，施工時應確保避免影響其周邊水質狀況。</p> <p>3. 縮小：</p> <p>此施工作業所使用的施工便道為既有道路，機具及車輛進出時應注意避免影響周邊生態環境，如車速控制、禁止亂鳴喇叭。</p> <p>4. 減輕：</p> <p>機具停放、材料堆置皆於作業範圍內並擺放整齊。</p> <p>5. 減輕：</p> <p>雜草雜木已清除及掘除完成，應盡速完成其綠化工作，避免因開挖形成地表裸露後導致塵土逸散影響環境。</p>		
<p>複查者</p>	<p>郭晉峰 梅瑋豐</p>	<p>複查日期</p>	<p>民國 110 年 11 月 26 日</p>

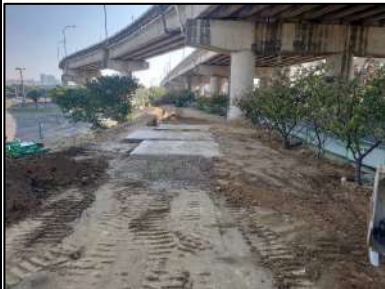
填表人員 (單位/職稱)	黃建桐 朝勝營造事業股份有限公司 職業安全衛生人員	填表日期	民國 110 年 11 月 16 日
狀況提報人 (單位/職稱)	黃國照 朝勝營造事業股份有限公司 工地負責人	日期	民國 110 年 11 月 16 日
自主檢查項目	1.迴避:保全分區內各關注物種棲息之棲地品質、關注植物或植物群落。 <input checked="" type="checkbox"/> 是 <input type="checkbox"/> 否 2.迴避:注意施工範圍及其鄰近之水岸、濕地,避免施工造成其水質混濁而影響水質。 <input checked="" type="checkbox"/> 是 <input type="checkbox"/> 否 3.縮小:應限縮施工擾動範圍範圍(含便道、土方及材料堆置),減少因施工可能對周邊生態環境造成之影響。 <input checked="" type="checkbox"/> 是 <input type="checkbox"/> 否 4.減輕:工區內施工機具、材料等堆置應妥善配置,避免造成工區髒亂及廢棄物亂丟。 <input checked="" type="checkbox"/> 是 <input type="checkbox"/> 否 5.減輕:進行雜草雜木清除、植栽種植時,應注意其種類、生長與繁殖季節、地點等,以確保清除效益與植栽生長狀況。 <input checked="" type="checkbox"/> 是 <input type="checkbox"/> 否	狀況說明	「分區五」 工程項目與影響： 雜草雜木清除及掘除,為廁所設置進行整地,其施工作業範圍距離鄰近關注物種台灣八哥、台灣窗螢棲地較遠。故其對棲地環境影響輕微。施工現況如下圖。 減輕對策： 1. 注意施工車輛及機具進出及施作時避免影響周邊生態環境。 2. 材料等堆置應妥善配置,禁止廢棄物亂丟。

<p>複查結果及 應採行動</p>	<p>依照前述「自主檢查項目」之複查結果說明如下：</p> <p>1.迴避：</p> <p>本區工項屬雜草雜木清除及掘除，其施工作業範圍距離保全棲地(台灣八哥、台灣窗螢等)較遠，故不影響棲地品質、關注植物或植物群落。</p> <p>2. 迴避：</p> <p>其施工作業範圍距離鄰近水岸、濕地較遠，應不影響其水質狀況，未來持續施工時應確保避免影響其周邊水質狀況。</p> <p>3. 縮小：</p> <p>此施工作業範圍距離保全棲地(台灣八哥、台灣窗螢等)較遠，且所使用的施工便道為既有道路，機具及車輛進出時應注意避免影響周邊生態環境，如車速控制、禁止亂鳴喇叭。</p> <p>4. 減輕：</p> <p>機具停放、材料堆置皆於作業範圍內並擺放整齊。</p> <p>5. 減輕：</p> <p>目前為廁所設置前整地階段，故需清除、開挖部分草地，應盡速恢復完成其綠化或鋪面設置工作，避免因開挖形成地表裸露後導致塵土逸散影響環境。</p>		
<p>複查者</p>	<p>郭晉峰 梅齊豐</p>	<p>複查日期</p>	<p>民國 110 年 11 月 26 日</p>

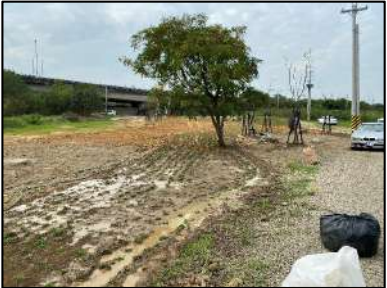
<p>填表人員 (單位/職稱)</p>	<p>黃建桐 朝勝營造事業股份有限公司 職業安全衛生人員</p>	<p>填表日期</p>	<p>民國 110 年 11 月 17 日</p>
<p>狀況提報人 (單位/職稱)</p>	<p>黃國照 朝勝營造事業股份有限公司 工地負責人</p>	<p>日期</p>	<p>民國 110 年 11 月 17 日</p>
<p>自主檢查項目</p>	<p>1.迴避:保全分區內各關注物種棲息之棲地品質、關注植物或植物群落。 ■是 □否</p> <p>2.迴避:注意施工範圍及其鄰近之水岸、濕地,避免施工造成其水質混濁而影響水質。 ■是 □否</p> <p>3.縮小:應限縮施工擾動範圍範圍(含便道、土方及材料堆置),減少因施工可能對周邊生態環境造成之影響。 ■是 □否</p> <p>4.減輕:工區內施工機具、材料等堆置應妥善配置,避免造成工區髒亂及廢棄物亂丟。 ■是 □否</p> <p>5.減輕:進行雜草雜木清除、植栽種植時,應注意其種類、生長與繁殖季節、地點等,以確保清除效益與植栽生長狀況。 ■是 □否</p>	<p>狀況說明</p>	<p>「分區一」: 工程項目與影響: 雜草雜木清除及掘除完成,進行景觀植栽工程,其施工作業範圍鄰近關注物種毛木藍。 依前次清除經驗,已確保毛木藍植群,應盡速完成景觀工程之植栽施作。施工現況如下圖。 減輕對策: 1. 確保關注物種毛木藍植群,減輕施工對其影響。 2. 注意施工車輛及機具進出及施作時避免影響周邊生態環境。 3. 剩餘土石方不得倒入鄰近水體而污染水質與棲地狀況。 4. 材料等堆置應妥善配置,禁止廢棄物亂丟。</p>

<p>複查結果及 應採行動</p>	<p>依照前述「自主檢查項目」之複查結果說明如下：</p> <p>1.迴避： 本區工項屬景觀植栽工程，其施工作業範圍關注物種毛木藍較近，應注意施工期間不影響、破壞毛木藍及其棲地環境。</p> <p>2. 迴避： 其施工作業範圍距離鄰近水岸、濕地較近，施工時應確保避免影響其周邊水質狀況。</p> <p>3. 縮小： 此施工作業所使用的施工便道為既有道路，機具及車輛進出時應注意避免影響周邊生態環境，如車速控制、禁止亂鳴喇叭。</p> <p>4. 減輕： 機具停放、材料堆置皆於作業範圍內並擺放整齊。</p> <p>5. 減輕： 雜草雜木已清除及掘除完成，應盡速完成其綠化工作，避免因開挖形成地表裸露後導致塵土逸散影響環境。</p>		
<p>複查者</p>	<p>郭晉峰 梅齊豐</p>	<p>複查日期</p>	<p>民國 110 年 11 月 26 日</p>

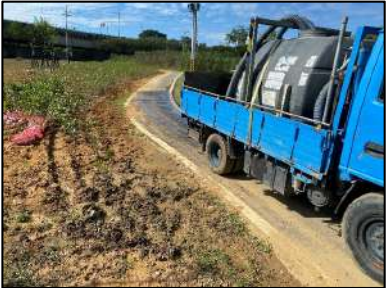
<p>填表人員 (單位/職稱)</p>	<p>黃建桐 朝勝營造事業股份有限公司 職業安全衛生人員</p>	<p>填表日期</p>	<p>民國 110 年 11 月 19 日</p>
<p>狀況提報人 (單位/職稱)</p>	<p>黃國照 朝勝營造事業股份有限公司 工地負責人</p>	<p>日期</p>	<p>民國 110 年 11 月 19 日</p>
<p>自主檢查項目</p>	<p>1.迴避:保全分區內各關注物種棲息之棲地品質、關注植物或植物群落。 ■是 □否</p> <p>2.迴避:注意施工範圍及其鄰近之水岸、濕地,避免施工造成其水質混濁而影響水質。 ■是 □否</p> <p>3.縮小:應限縮施工擾動範圍範圍(含便道、土方及材料堆置),減少因施工可能對周邊生態環境造成之影響。 ■是 □否</p> <p>4.減輕:工區內施工機具、材料等堆置應妥善配置,避免造成工區髒亂及廢棄物亂丟。 ■是 □否</p> <p>5.減輕:進行雜草雜木清除、植栽種植時,應注意其種類、生長與繁殖季節、地點等,以確保清除效益與植栽生長狀況。 ■是 □否</p>	<p>狀況說明</p>	<p>「分區一」: 工程項目與影響: 雜草雜木清除及掘除完成,進行景觀植栽工程,其施工作業範圍鄰近關注物種毛木藍。 依前次清除經驗,已確保毛木藍植群,應盡速完成景觀工程之植栽施作。施工現況如下圖。 減輕對策: 1. 確保關注物種毛木藍植群,減輕施工對其影響。 2. 注意施工車輛及機具進出及施作時避免影響周邊生態環境。 3. 剩餘土石方不得倒入鄰近水體而污染水質與棲地狀況。 4. 材料等堆置應妥善配置,禁止廢棄物亂丟。</p>

<p>複查結果及 應採行動</p>	<p>依照前述「自主檢查項目」之複查結果說明如下：</p> <p>1.迴避： 本區工項屬景觀植栽工程，其施工作業範圍關注物種毛木藍較近，應注意施工期間不影響、破壞毛木藍及其棲地環境。</p> <p>2. 迴避： 其施工作業範圍距離鄰近水岸、濕地較近，施工時應確保避免影響其周邊水質狀況。</p> <p>3. 縮小： 此施工作業所使用的施工便道為既有道路，機具及車輛進出時應注意避免影響周邊生態環境，如車速控制、禁止亂鳴喇叭。</p> <p>4. 減輕： 機具停放、材料堆置皆於作業範圍內並擺放整齊。</p> <p>5. 減輕： 雜草雜木已清除及掘除完成，應盡速完成其綠化工作，避免因開挖形成地表裸露後導致塵土逸散影響環境。</p>		
<p>複查者</p>	<p>郭晉峰 梅齊豐</p>	<p>複查日期</p>	<p>民國 110 年 11 月 26 日</p>

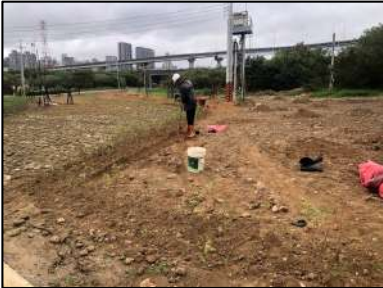
填表人員 (單位/職稱)	黃建桐 朝勝營造事業股份有限公司 職業安全衛生人員	填表日期	民國 110 年 11 月 23 日
狀況提報人 (單位/職稱)	黃國照 朝勝營造事業股份有限公司 工地負責人	日期	民國 110 年 11 月 23 日
自主檢查項目	1.迴避:保全分區內各關注物種棲息之棲地品質、關注植物或植物群落。 <input checked="" type="checkbox"/> 是 <input type="checkbox"/> 否 2.迴避:注意施工範圍及其鄰近之水岸、濕地,避免施工造成其水質混濁而影響水質。 <input checked="" type="checkbox"/> 是 <input type="checkbox"/> 否 3.縮小:應限縮施工擾動範圍範圍(含便道、土方及材料堆置),減少因施工可能對周邊生態環境造成之影響。 <input checked="" type="checkbox"/> 是 <input type="checkbox"/> 否 4.減輕:工區內施工機具、材料等堆置應妥善配置,避免造成工區髒亂及廢棄物亂丟。 <input checked="" type="checkbox"/> 是 <input type="checkbox"/> 否 5.減輕:進行雜草雜木清除、植栽種植時,應注意其種類、生長與繁殖季節、地點等,以確保清除效益與植栽生長狀況。 <input checked="" type="checkbox"/> 是 <input type="checkbox"/> 否	狀況說明	「分區一」 工程項目與影響： 雜草雜木清除及掘除完成,進行景觀植栽工程,其施工作業範圍鄰近關注物種毛木藍。 依前次清除經驗,已確保毛木藍植群,應盡速完成景觀工程之植栽施作。施工現況如下圖。 減輕對策： 1. 確保關注物種毛木藍植群,減輕施工對其影響。 2. 注意施工車輛及機具進出及施作時避免影響周邊生態環境。 3. 剩餘土石方不得倒入鄰近水體而污染水質與棲地狀況。 4. 材料等堆置應妥善配置,禁止廢棄物亂丟。

<p>複查結果及 應採行動</p>	<p>依照前述「自主檢查項目」之複查結果說明如下：</p> <p>1.迴避：</p> <p>本區工項屬景觀植栽工程，其施工作業範圍關注物種毛木藍較近，應注意施工期間不影響、破壞毛木藍及其棲地環境。</p> <p>2. 迴避：</p> <p>其施工作業範圍距離鄰近水岸、濕地較近，施工時應確保避免影響其周邊水質狀況。</p> <p>3. 縮小：</p> <p>此施工作業所使用的施工便道為既有道路，機具及車輛進出時應注意避免影響周邊生態環境，如車速控制、禁止亂鳴喇叭。</p> <p>4. 減輕：</p> <p>機具停放、材料堆置皆於作業範圍內並擺放整齊。</p> <p>5. 減輕：</p> <p>雜草雜木已清除及掘除完成，應盡速完成其綠化工作，避免因開挖形成地表裸露後導致塵土逸散影響環境。</p>		
<p>複查者</p>	<p>郭晉峰 梅齊豐</p>	<p>複查日期</p>	<p>民國 110 年 11 月 26 日</p>

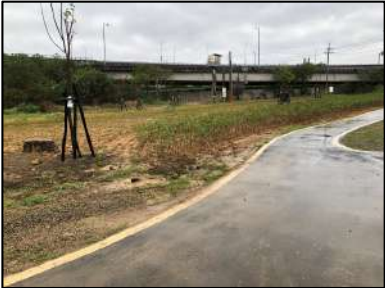
<p>填表人員 (單位/職稱)</p>	<p>黃建桐 朝勝營造事業股份有限公司 職業安全衛生人員</p>	<p>填表日期</p>	<p>民國 110 年 11 月 24 日</p>
<p>狀況提報人 (單位/職稱)</p>	<p>黃國照 朝勝營造事業股份有限公司 工地負責人</p>	<p>日期</p>	<p>民國 110 年 11 月 24 日</p>
<p>自主檢查項目</p>	<p>1.迴避:保全分區內各關注物種棲息之棲地品質、關注植物或植物群落。 ■是 □否</p> <p>2.迴避:注意施工範圍及其鄰近之水岸、濕地,避免施工造成其水質混濁而影響水質。 ■是 □否</p> <p>3.縮小:應限縮施工擾動範圍範圍(含便道、土方及材料堆置),減少因施工可能對周邊生態環境造成之影響。 ■是 □否</p> <p>4.減輕:工區內施工機具、材料等堆置應妥善配置,避免造成工區髒亂及廢棄物亂丟。 ■是 □否</p> <p>5.減輕:進行雜草雜木清除、植栽種植時,應注意其種類、生長與繁殖季節、地點等,以確保清除效益與植栽生長狀況。 ■是 □否</p>	<p>狀況說明</p>	<p>「分區一」 工程項目與影響： 雜草雜木清除及掘除完成，進行景觀植栽工程，其施工作業範圍鄰近關注物種毛木藍。 依前次清除經驗，已確保毛木藍植群，應盡速完成景觀工程之植栽施作。施工現況如下圖。 減輕對策： 1. 確保關注物種毛木藍植群，減輕施工對其影響。 2. 注意施工車輛及機具進出及施作時避免影響周邊生態環境。 3. 剩餘土石方不得倒入鄰近水體而污染水質與棲地狀況。 4. 材料等堆置應妥善配置，禁止廢棄物亂丟。</p>

<p>複查結果及 應採行動</p>	<p>依照前述「自主檢查項目」之複查結果說明如下：</p> <p>1.迴避：</p> <p>本區工項屬景觀植栽工程，其施工作業範圍關注物種毛木藍較近，應注意施工期間不影響、破壞毛木藍及其棲地環境。</p> <p>2. 迴避：</p> <p>其施工作業範圍距離鄰近水岸、濕地較近，施工時應確保避免影響其周邊水質狀況。</p> <p>3. 縮小：</p> <p>此施工作業所使用的施工便道為既有道路，機具及車輛進出時應注意避免影響周邊生態環境，如車速控制、禁止亂鳴喇叭。</p> <p>4. 減輕：</p> <p>機具停放、材料堆置皆於作業範圍內並擺放整齊。</p> <p>5. 減輕：</p> <p>雜草雜木已清除及掘除完成，應盡速完成其綠化工作，避免因開挖形成地表裸露後導致塵土逸散影響環境。</p>		
<p>複查者</p>	<p>郭晉峰 梅齊豐</p>	<p>複查日期</p>	<p>民國 110 年 11 月 26 日</p>

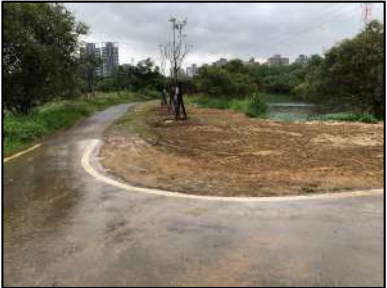
<p>填表人員 (單位/職稱)</p>	<p>黃建桐 朝勝營造事業股份有限公司 職業安全衛生人員</p>	<p>填表日期</p>	<p>民國 110 年 11 月 25 日</p>
<p>狀況提報人 (單位/職稱)</p>	<p>黃國照 朝勝營造事業股份有限公司 工地負責人</p>	<p>日期</p>	<p>民國 110 年 11 月 25 日</p>
<p>自主檢查項目</p>	<p>1.迴避:保全分區內各關注物種棲息之棲地品質、關注植物或植物群落。 ■是 □否</p> <p>2.迴避:注意施工範圍及其鄰近之水岸、濕地,避免施工造成其水質混濁而影響水質。 ■是 □否</p> <p>3.縮小:應限縮施工擾動範圍範圍(含便道、土方及材料堆置),減少因施工可能對周邊生態環境造成之影響。 ■是 □否</p> <p>4.減輕:工區內施工機具、材料等堆置應妥善配置,避免造成工區髒亂及廢棄物亂丟。 ■是 □否</p> <p>5.減輕:進行雜草雜木清除、植栽種植時,應注意其種類、生長與繁殖季節、地點等,以確保清除效益與植栽生長狀況。 ■是 □否</p>	<p>狀況說明</p>	<p>「分區一」 工程項目與影響： 雜草雜木清除及掘除完成，進行景觀植栽工程，其施工作業範圍鄰近關注物種毛木藍。 依前次清除經驗，已確保毛木藍植群，應盡速完成景觀工程之植栽施作。施工現況如下圖。 減輕對策： 1. 確保關注物種毛木藍植群，減輕施工對其影響。 2. 注意施工車輛及機具進出及施作時避免影響周邊生態環境。 3. 剩餘土石方不得倒入鄰近水體而污染水質與棲地狀況。 4. 材料等堆置應妥善配置，禁止廢棄物亂丟。</p>

<p>複查結果及 應採行動</p>	<p>依照前述「自主檢查項目」之複查結果說明如下：</p> <p>1.迴避：</p> <p>本區工項屬景觀植栽工程，其施工作業範圍關注物種毛木藍較近，應注意施工期間不影響、破壞毛木藍及其棲地環境。</p> <p>2. 迴避：</p> <p>其施工作業範圍距離鄰近水岸、濕地較近，施工時應確保避免影響其周邊水質狀況。</p> <p>3. 縮小：</p> <p>此施工作業所使用的施工便道為既有道路，機具及車輛進出時應注意避免影響周邊生態環境，如車速控制、禁止亂鳴喇叭。</p> <p>4. 減輕：</p> <p>機具停放、材料堆置皆於作業範圍內並擺放整齊。</p> <p>5. 減輕：</p> <p>雜草雜木已清除及掘除完成，應盡速完成其綠化工作，避免因開挖形成地表裸露後導致塵土逸散影響環境。</p>		
<p>複查者</p>	<p>郭晉峰 梅齊豐</p>	<p>複查日期</p>	<p>民國 110 年 11 月 26 日</p>

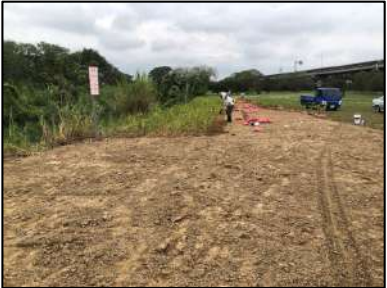
<p>填表人員 (單位/職稱)</p>	<p>黃建桐 朝勝營造事業股份有限公司 職業安全衛生人員</p>	<p>填表日期</p>	<p>民國 110 年 11 月 26 日</p>
<p>狀況提報人 (單位/職稱)</p>	<p>黃國照 朝勝營造事業股份有限公司 工地負責人</p>	<p>日期</p>	<p>民國 110 年 11 月 26 日</p>
<p>自主檢查項目</p>	<p>1.迴避:保全分區內各關注物種棲息之棲地品質、關注植物或植物群落。 ■是 □否</p> <p>2.迴避:注意施工範圍及其鄰近之水岸、濕地,避免施工造成其水質混濁而影響水質。 ■是 □否</p> <p>3.縮小:應限縮施工擾動範圍範圍(含便道、土方及材料堆置),減少因施工可能對周邊生態環境造成之影響。 ■是 □否</p> <p>4.減輕:工區內施工機具、材料等堆置應妥善配置,避免造成工區髒亂及廢棄物亂丟。 ■是 □否</p> <p>5.減輕:進行雜草雜木清除、植栽種植時,應注意其種類、生長與繁殖季節、地點等,以確保清除效益與植栽生長狀況。 ■是 □否</p>	<p>狀況說明</p>	<p>「分區一」 工程項目與影響： 雜草雜木清除及掘除完成，進行景觀植栽工程，其施工作業範圍鄰近關注物種毛木藍。 依前次清除經驗，已確保毛木藍植群，應盡速完成景觀工程之植栽施作。施工現況如下圖。 減輕對策： 1. 確保關注物種毛木藍植群，減輕施工對其影響。 2. 注意施工車輛及機具進出及施作時避免影響周邊生態環境。 3. 剩餘土石方不得倒入鄰近水體而污染水質與棲地狀況。 4. 材料等堆置應妥善配置，禁止廢棄物亂丟。</p>

<p>複查結果及 應採行動</p>	<p>依照前述「自主檢查項目」之複查結果說明如下：</p> <p>1.迴避：</p> <p>本區工項屬景觀植栽工程，其施工作業範圍關注物種毛木藍較近，應注意施工期間不影響、破壞毛木藍及其棲地環境。</p> <p>2. 迴避：</p> <p>其施工作業範圍距離鄰近水岸、濕地較近，施工時應確保避免影響其周邊水質狀況。</p> <p>3. 縮小：</p> <p>此施工作業所使用的施工便道為既有道路，機具及車輛進出時應注意避免影響周邊生態環境，如車速控制、禁止亂鳴喇叭。</p> <p>4. 減輕：</p> <p>機具停放、材料堆置皆於作業範圍內並擺放整齊。</p> <p>5. 減輕：</p> <p>雜草雜木已清除及掘除完成，應盡速完成其綠化工作，避免因開挖形成地表裸露後導致塵土逸散影響環境。</p>		
<p>複查者</p>	<p>郭晉峰 梅齊豐</p>	<p>複查日期</p>	<p>民國 110 年 11 月 26 日</p>

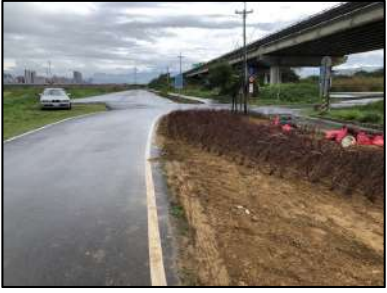
<p>填表人員 (單位/職稱)</p>	<p>黃建桐 朝勝營造事業股份有限公司 職業安全衛生人員</p>	<p>填表日期</p>	<p>民國 110 年 11 月 29 日</p>
<p>狀況提報人 (單位/職稱)</p>	<p>黃國照 朝勝營造事業股份有限公司 工地負責人</p>	<p>日期</p>	<p>民國 110 年 11 月 29 日</p>
<p>自主檢查項目</p>	<p>1.迴避:保全分區內各關注物種棲息之棲地品質、關注植物或植物群落。 ■是 □否</p> <p>2.迴避:注意施工範圍及其鄰近之水岸、濕地,避免施工造成其水質混濁而影響水質。 ■是 □否</p> <p>3.縮小:應限縮施工擾動範圍範圍(含便道、土方及材料堆置),減少因施工可能對周邊生態環境造成之影響。 ■是 □否</p> <p>4.減輕:工區內施工機具、材料等堆置應妥善配置,避免造成工區髒亂及廢棄物亂丟。 ■是 □否</p> <p>5.減輕:進行雜草雜木清除、植栽種植時,應注意其種類、生長與繁殖季節、地點等,以確保清除效益與植栽生長狀況。 ■是 □否</p>	<p>狀況說明</p>	<p>「分區三」 工程項目與影響： 景觀植栽工程,其施工作業範圍鄰近關注物種台灣窗螢。施工現況如下圖。 減輕對策： 1. 確保關注物種台灣窗螢、草花蛇之棲地,減輕施工對其影響。 2. 注意施工車輛及機具進出及施作時避免影響周邊生態環境。 3. 剩餘土石方不得倒入鄰近水體而污染水質與棲地狀況。 4. 材料等堆置應妥善配置,禁止廢棄物亂丟。</p>

<p>複查結果及 應採行動</p>	<p>依照前述「自主檢查項目」之複查結果說明如下：</p> <p>1.迴避：</p> <p>本區工項屬景觀植栽工程，其施工作業範圍關注物種台灣窗螢、草花蛇較近，應注意施工期間不影響、破壞其棲地環境。</p> <p>2. 迴避：</p> <p>其施工作業範圍距離鄰近水岸、濕地較遠，應不影響其水質狀況，未來持續施工時應確保避免影響其周邊水質狀況。</p> <p>3. 縮小：</p> <p>此施工作業所使用的施工便道為既有道路，機具及車輛進出時應注意避免影響周邊生態環境，如車速控制、禁止亂鳴喇叭。</p> <p>4. 減輕：</p> <p>機具停放、材料堆置皆於作業範圍內並擺放整齊。</p> <p>5. 減輕：</p> <p>因鄰近台灣窗螢、草花蛇等棲地範圍，進行景觀植栽施作時，應減少機具長時間於關注物種棲地施作，並盡速恢復完成其綠化或鋪面設置工作，避免因開挖形成地表裸露後導致塵土逸散影響環境。</p>		
<p>複查者</p>	<p>郭晉峰 梅瑋豐</p>	<p>複查日期</p>	<p>民國 110 年 12 月 01 日</p>

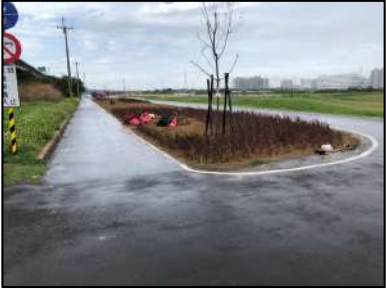
填表人員 (單位/職稱)	黃建桐 朝勝營造事業股份有限公司 職業安全衛生人員	填表日期	民國 110 年 11 月 30 日
狀況提報人 (單位/職稱)	黃國照 朝勝營造事業股份有限公司 工地負責人	日期	民國 110 年 11 月 30 日
自主檢查項目	1.迴避:保全分區內各關注物種棲息之棲地品質、關注植物或植物群落。 <input checked="" type="checkbox"/> 是 <input type="checkbox"/> 否 2.迴避:注意施工範圍及其鄰近之水岸、濕地,避免施工造成其水質混濁而影響水質。 <input checked="" type="checkbox"/> 是 <input type="checkbox"/> 否 3.縮小:應限縮施工擾動範圍範圍(含便道、土方及材料堆置),減少因施工可能對周邊生態環境造成之影響。 <input checked="" type="checkbox"/> 是 <input type="checkbox"/> 否 4.減輕:工區內施工機具、材料等堆置應妥善配置,避免造成工區髒亂及廢棄物亂丟。 <input checked="" type="checkbox"/> 是 <input type="checkbox"/> 否 5.減輕:進行雜草雜木清除、植栽種植時,應注意其種類、生長與繁殖季節、地點等,以確保清除效益與植栽生長狀況。 <input checked="" type="checkbox"/> 是 <input type="checkbox"/> 否	狀況說明	「分區三」 工程項目與影響： 景觀植栽工程,其施工作業範圍鄰近關注物種台灣窗螢。施工現況如下圖。 減輕對策： 1. 確保關注物種台灣窗螢、草花蛇之棲地,減輕施工對其影響。 2. 注意施工車輛及機具進出及施作時避免影響周邊生態環境。 3. 剩餘土石方不得倒入鄰近水體而污染水質與棲地狀況。 4. 材料等堆置應妥善配置,禁止廢棄物亂丟。

<p>複查結果及 應採行動</p>	<p>依照前述「自主檢查項目」之複查結果說明如下：</p> <p>1.迴避：</p> <p>本區工項屬景觀植栽工程，其施工作業範圍關注物種台灣窗螢、草花蛇較近，應注意施工期間不影響、破壞其棲地環境。</p> <p>2. 迴避：</p> <p>其施工作業範圍距離鄰近水岸、濕地較遠，應不影響其水質狀況，未來持續施工時應確保避免影響其周邊水質狀況。</p> <p>3. 縮小：</p> <p>此施工作業所使用的施工便道為既有道路，機具及車輛進出時應注意避免影響周邊生態環境，如車速控制、禁止亂鳴喇叭。</p> <p>4. 減輕：</p> <p>機具停放、材料堆置皆於作業範圍內並擺放整齊。</p> <p>5. 減輕：</p> <p>因鄰近台灣窗螢、草花蛇等棲地範圍，進行景觀植栽施作時，應減少機具長時間於關注物種棲地施作，並盡速恢復完成其綠化或鋪面設置工作，避免因開挖形成地表裸露後導致塵土逸散影響環境。</p>		
<p>複查者</p>	<p>郭晉峰 梅瑋豐</p>	<p>複查日期</p>	<p>民國 110 年 12 月 01 日</p>

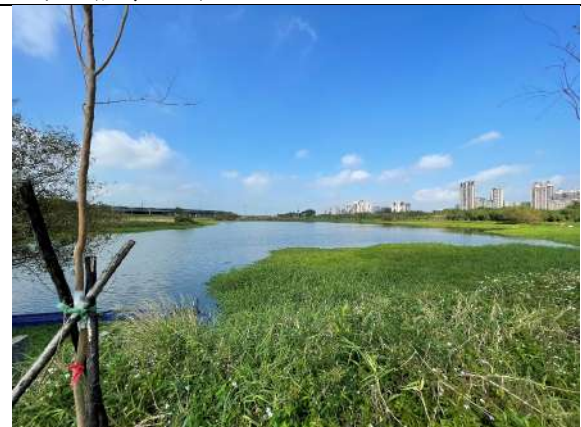
柯子湖周邊棲地(分區 1)110.12.29

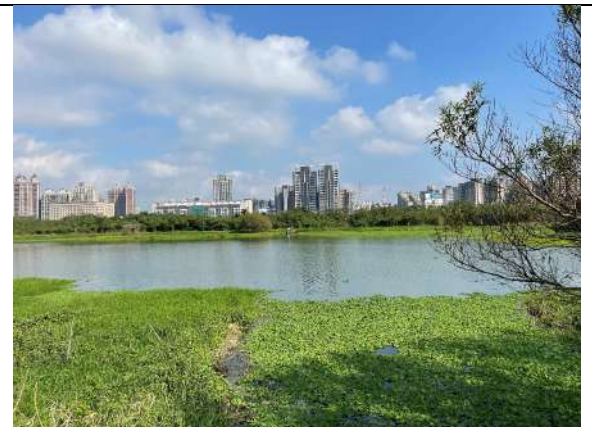
生態池周邊(分區 1)110.12.29

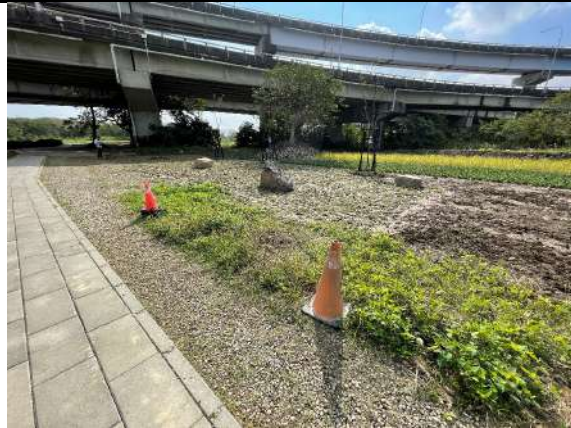
已掘除植群(毛木藍保留) 110.12.29

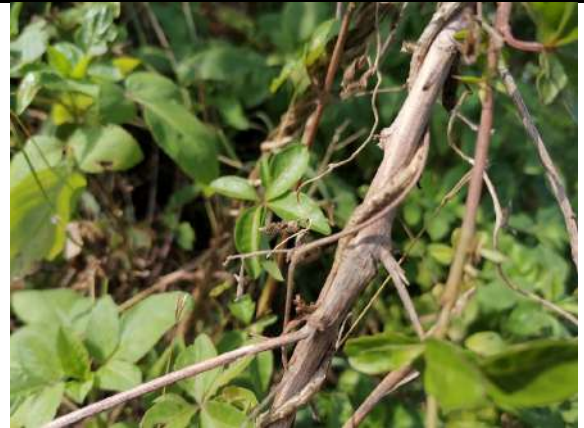
台灣大豆棲地(分區 2)110.12.29

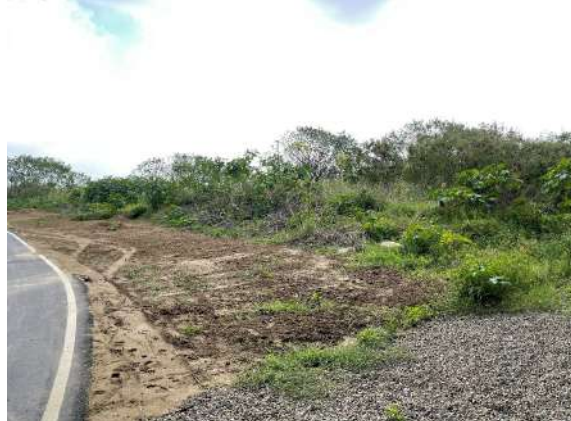
已掘除植群(蘆竹保留) 110.12.29

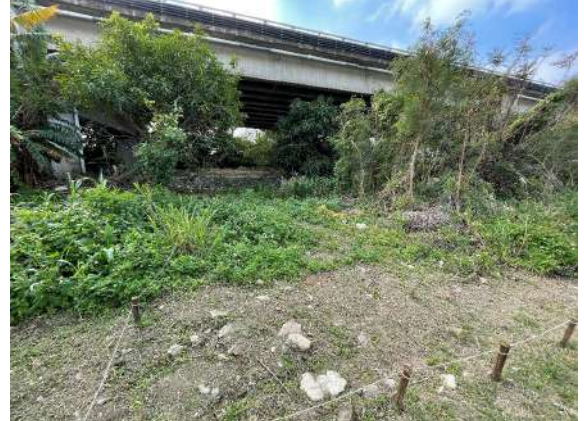
草花蛇、台灣窗螢棲地(分區 3) 110.12.29

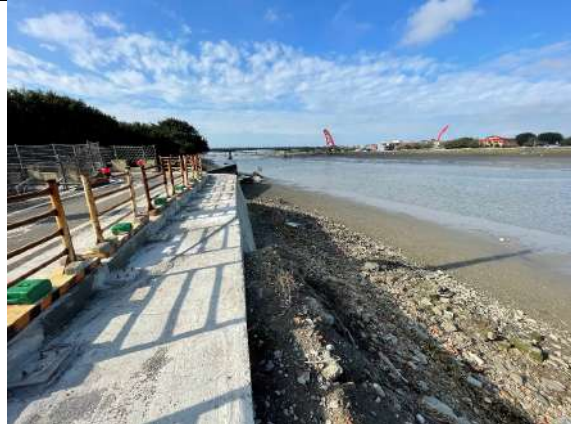
濱溪招潮蟹棲地(縮小開挖範圍) 110.12.29

本區以鄰近工區之濱溪岸蟹類棲地為主要的關注對象，而本案施工時於施工便道、舊堤混凝土拆除、護欄新建上可能影響其濱溪岸蟹類棲地，故本案以縮減施工機具之開挖範圍作為主要的保育對策，進而減少對濱溪岸蟹類棲地之影響，且考量濱溪岸蟹類棲地之範圍較廣，故本案施工階段造成的影響屬輕微、短暫影響。而目前進度為拆除舊堤混凝土，確實已縮減施工機具之開挖範圍，減輕濱溪岸蟹類棲地影響。
