附表 D-01 現場勘查紀錄表

勘查日期	民國 110 年 2 月 23 日	填表日期	民國 110 年 3 月 1 日
紀錄人員	郭晉峰、梅瑋豐	勘查地點	新竹左岸生態環境與棲地改善工程工區範圍
人員	單位/職稱	參與勘查事項	
郭晉峰	景丰科技股份有限公司/專案經理	確認施工前設計階段生態保全對象、生態議題	
梅瑋豐	景丰科技股份有限公司/工程師	確認施工前設計階段生態保全對象、生態議題	
黃國照	朝勝營造事業股份有限公司/工地主任	瞭解施工階段生態保全對象及生態議題	
現場勘查意見		處理情形回覆	
提出人員(單位/職稱):郭晉峰		回覆人員(單位/職稱):黃國照	
<ol style="list-style-type: none"> 1. 本案範圍位於新竹頭前溪左岸棲地河岸環境，工程起點自上游經國大橋區域往下游延伸至舊港大橋，長度約 10 公里。 2. 頭前溪左岸棲地環境由天然及人工植被共同組成，土地利用現況多雜木林、草地及公園設施為主體。 3. 既有重要棲地資源包含沿岸之喬木、生態池及灌木草叢。 4. 重要生態保全對象主要為台灣大豆、螢火蟲、魚鷹及台灣八哥。 5. 左岸沿線植群相單一，並可見大量銀合歡；另有外來種菟絲子、大花咸豐草及河口處之互花米草。 		<ol style="list-style-type: none"> 1. 將配合辦理施工階段之各項生態檢核作業。 2. 現場施工人員將依據生態保全對象造冊說明，保留關注對象或棲地品質，減輕施工造成之擾動。 3. 本案掘除施作範圍如外來種銀合歡、菟絲子及互花米草將於本工程期間內清除，並進行植栽工程。

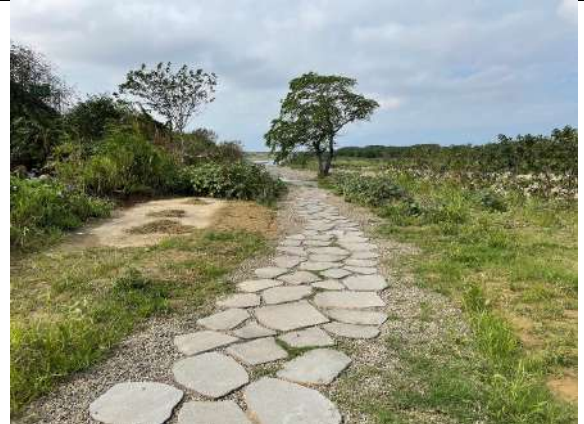
河岸先驅林(分區 7)110.12.29

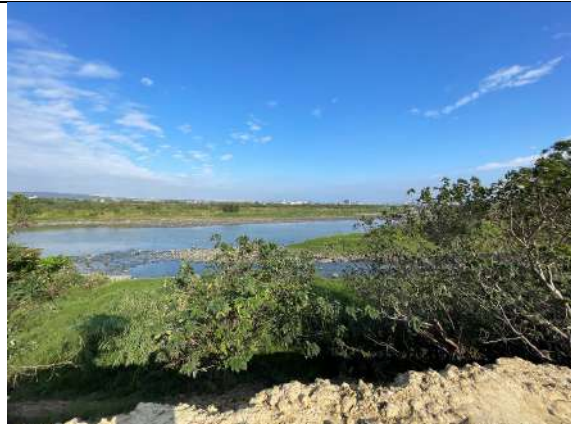
鷓鴣、雲雀棲地(分區 10) 110.12.29

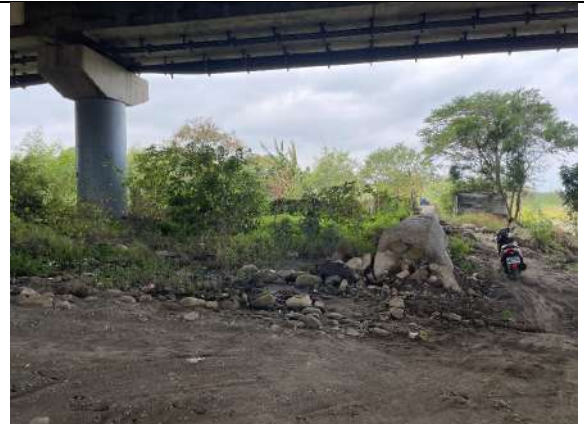
台灣窗螢棲地(分區 5) 110.12.29

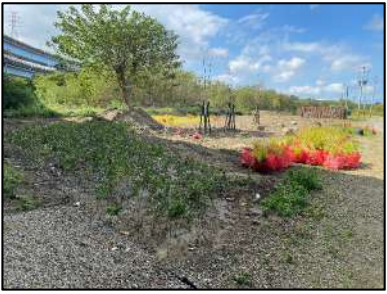
<p>填表人員 (單位/職稱)</p>	<p>黃建桐 朝勝營造事業股份有限公司 職業安全衛生人員</p>	<p>填表日期</p>	<p>民國 110 年 12 月 8 日</p>
<p>狀況提報人 (單位/職稱)</p>	<p>黃國照 朝勝營造事業股份有限公司 工地負責人</p>	<p>日期</p>	<p>民國 110 年 12 月 8 日</p>
<p>自主檢查項目</p>	<p>1.迴避:保全分區內各關注物種棲息之棲地品質、關注植物或植物群落。 <input checked="" type="checkbox"/>是 <input type="checkbox"/>否</p> <p>2.迴避:注意施工範圍及其鄰近之水岸、濕地,避免施工造成其水質混濁而影響水質。 <input checked="" type="checkbox"/>是 <input type="checkbox"/>否</p> <p>3.縮小:應限縮施工擾動範圍範圍(含便道、土方及材料堆置),減少因施工可能對周邊生態環境造成之影響。 <input checked="" type="checkbox"/>是 <input type="checkbox"/>否</p> <p>4.減輕:工區內施工機具、材料等堆置應妥善配置,避免造成工區髒亂及廢棄物亂丟。 <input checked="" type="checkbox"/>是 <input type="checkbox"/>否</p> <p>5.減輕:進行雜草雜木清除、植栽種植時,應注意其種類、生長與繁殖季節、地點等,以確保清除效益與植栽生長狀況。 <input checked="" type="checkbox"/>是 <input type="checkbox"/>否</p>	<p>狀況說明</p>	<p>「分區一」 工程項目與影響： 雜草雜木清除及掘除完成，進行景觀植栽工程，其施工作業範圍鄰近關注物種毛木藍。 依前次清除經驗，已確保毛木藍植群，應盡速完成景觀工程之植栽施作。施工現況如下圖，正在進行植栽種植。 減輕對策： 1. 確保關注物種毛木藍植群，減輕施工對其影響。 2. 注意施工車輛及機具進出及施作時避免影響周邊生態環境。 3. 剩餘土石方不得倒入鄰近水體而污染水質與棲地狀況。 4. 材料等堆置應妥善配置，禁止廢棄物亂丟。</p>

<p>複查結果及 應採行動</p>	<p>依照前述「自主檢查項目」之複查結果說明如下：</p> <p>1.迴避：</p> <p>本區工項屬景觀植栽工程，其施工作業範圍關注物種毛木藍較近，應注意施工期間不影響、破壞毛木藍及其棲地環境。</p> <p>2. 迴避：</p> <p>其施工作業範圍距離鄰近水岸、濕地較近，施工時應確保避免影響其周邊水質狀況。</p> <p>3. 縮小：</p> <p>此施工作業所使用的施工便道為既有道路，機具及車輛進出時應注意避免影響周邊生態環境，如車速控制、禁止亂鳴喇叭。</p> <p>4. 減輕：</p> <p>機具停放、材料堆置皆於作業範圍內並擺放整齊。</p> <p>5. 減輕：</p> <p>雜草雜木已清除及掘除完成，正在進行植栽種植、樹木移植。未來應盡速完成其綠化工作，避免因開挖形成地表裸露後導致塵土逸散影響環境。</p>		
<p>複查者</p>	<p>郭晉峰 梅瑋豐</p>	<p>複查日期</p>	<p>民國 110 年 12 月 29 日</p>

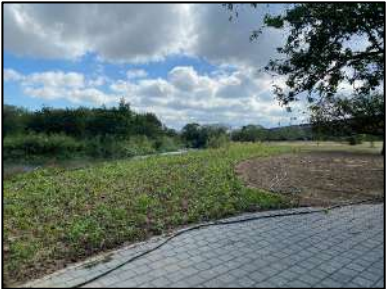
<p>填表人員 (單位/職稱)</p>	<p>黃建桐 朝勝營造事業股份有限公司 職業安全衛生人員</p>	<p>填表日期</p>	<p>民國 110 年 12 月 9 日</p>
<p>狀況提報人 (單位/職稱)</p>	<p>黃國照 朝勝營造事業股份有限公司 工地負責人</p>	<p>日期</p>	<p>民國 110 年 12 月 9 日</p>
<p>自主檢查項目</p>	<p>1.迴避:保全分區內各關注物種棲息之棲地品質、關注植物或植物群落。 ■是 □否</p> <p>2.迴避:注意施工範圍及其鄰近之水岸、濕地,避免施工造成其水質混濁而影響水質。 ■是 □否</p> <p>3.縮小:應限縮施工擾動範圍範圍(含便道、土方及材料堆置),減少因施工可能對周邊生態環境造成之影響。 ■是 □否</p> <p>4.減輕:工區內施工機具、材料等堆置應妥善配置,避免造成工區髒亂及廢棄物亂丟。 ■是 □否</p> <p>5.減輕:進行雜草雜木清除、植栽種植時,應注意其種類、生長與繁殖季節、地點等,以確保清除效益與植栽生長狀況。 ■是 □否</p>	<p>狀況說明</p>	<p>「分區一」 工程項目與影響： 雜草雜木清除及掘除完成,進行景觀植栽工程,其施工作業範圍鄰近關注物種聚藻。施工現況如下圖,正在進行植栽種植。 減輕對策： 1. 確保關注物種聚藻植群,減輕施工對其影響。 2. 注意施工車輛及機具進出及施作時避免影響周邊生態環境。 3. 剩餘土石方不得倒入鄰近水體而污染水質與棲地狀況。 4. 材料等堆置應妥善配置,禁止廢棄物亂丟。</p>

<p>複查結果及 應採行動</p>	<p>依照前述「自主檢查項目」之複查結果說明如下：</p> <p>1.迴避：</p> <p>本區工項屬景觀植栽工程，其施工作業範圍關注物種聚藻較近，應注意施工期間不影響、破壞聚藻及其棲地水質狀況。</p> <p>2. 迴避：</p> <p>其施工作業範圍距離鄰近水岸、濕地較近，施工時應確保避免影響其周邊水質狀況。</p> <p>3. 縮小：</p> <p>此施工作業所使用的施工便道為既有道路，機具及車輛進出時應注意避免影響周邊生態環境，如車速控制、禁止亂鳴喇叭。</p> <p>4. 減輕：</p> <p>機具停放、材料堆置皆於作業範圍內並擺放整齊。</p> <p>5. 減輕：</p> <p>雜草雜木已清除及掘除完成，正在進行植栽種植、樹木移植。未來應盡速完成其綠化工作，避免因開挖形成地表裸露後導致塵土逸散影響環境。</p>		
<p>複查者</p>	<p>郭晉峰 梅瑋豐</p>	<p>複查日期</p>	<p>民國 110 年 12 月 29 日</p>

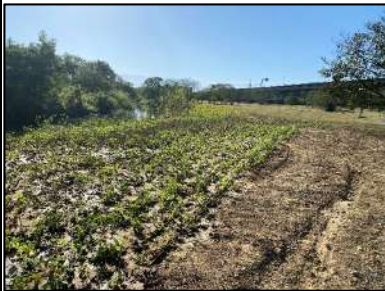
<p>填表人員 (單位/職稱)</p>	<p>黃建桐 朝勝營造事業股份有限公司 職業安全衛生人員</p>	<p>填表日期</p>	<p>民國 110 年 12 月 10 日</p>
<p>狀況提報人 (單位/職稱)</p>	<p>黃國照 朝勝營造事業股份有限公司 工地負責人</p>	<p>日期</p>	<p>民國 110 年 12 月 10 日</p>
<p>自主檢查項目</p>	<p>1.迴避:保全分區內各關注物種棲息之棲地品質、關注植物或植物群落。 ■是 □否</p> <p>2.迴避:注意施工範圍及其鄰近之水岸、濕地,避免施工造成其水質混濁而影響水質。 ■是 □否</p> <p>3.縮小:應限縮施工擾動範圍範圍(含便道、土方及材料堆置),減少因施工可能對周邊生態環境造成之影響。 ■是 □否</p> <p>4.減輕:工區內施工機具、材料等堆置應妥善配置,避免造成工區髒亂及廢棄物亂丟。 ■是 □否</p> <p>5.減輕:進行雜草雜木清除、植栽種植時,應注意其種類、生長與繁殖季節、地點等,以確保清除效益與植栽生長狀況。 ■是 □否</p>	<p>狀況說明</p>	<p>「分區一」 工程項目與影響： 雜草雜木清除及掘除完成，進行景觀植栽工程，其施工作業範圍鄰近關注物種聚藻。施工現況如下圖，正在進行植栽種植。 減輕對策： 1. 確保關注物種聚藻植群，減輕施工對其影響。 2. 注意施工車輛及機具進出及施作時避免影響周邊生態環境。 3. 剩餘土石方不得倒入鄰近水體而污染水質與棲地狀況。 4. 材料等堆置應妥善配置，禁止廢棄物亂丟。</p>

<p>複查結果及 應採行動</p>	<p>依照前述「自主檢查項目」之複查結果說明如下：</p> <p>1.迴避：</p> <p>本區工項屬景觀植栽工程，其施工作業範圍關注物種聚藻較近，應注意施工期間不影響、破壞聚藻及其棲地水質狀況。</p> <p>2. 迴避：</p> <p>其施工作業範圍距離鄰近水岸、濕地較近，施工時應確保避免影響其周邊水質狀況。</p> <p>3. 縮小：</p> <p>此施工作業所使用的施工便道為既有道路，機具及車輛進出時應注意避免影響周邊生態環境，如車速控制、禁止亂鳴喇叭。</p> <p>4. 減輕：</p> <p>機具停放、材料堆置皆於作業範圍內並擺放整齊。</p> <p>5. 減輕：</p> <p>雜草雜木已清除及掘除完成，正在進行植栽種植、樹木移植。未來應盡速完成其綠化工作，避免因開挖形成地表裸露後導致塵土逸散影響環境。</p>		
<p>複查者</p>	<p>郭晉峰 梅瑋豐</p>	<p>複查日期</p>	<p>民國 110 年 12 月 29 日</p>

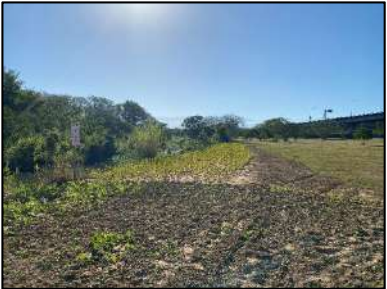
填表人員 (單位/職稱)	黃建桐 朝勝營造事業股份有限公司 職業安全衛生人員	填表日期	民國 110 年 12 月 13 日
狀況提報人 (單位/職稱)	黃國照 朝勝營造事業股份有限公司 工地負責人	日期	民國 110 年 12 月 13 日
自主檢查項目	1.迴避:保全分區內各關注物種棲息之棲地品質、關注植物或植物群落。 <input checked="" type="checkbox"/> 是 <input type="checkbox"/> 否 2.迴避:注意施工範圍及其鄰近之水岸、濕地,避免施工造成其水質混濁而影響水質。 <input checked="" type="checkbox"/> 是 <input type="checkbox"/> 否 3.縮小:應限縮施工擾動範圍範圍(含便道、土方及材料堆置),減少因施工可能對周邊生態環境造成之影響。 <input checked="" type="checkbox"/> 是 <input type="checkbox"/> 否 4.減輕:工區內施工機具、材料等堆置應妥善配置,避免造成工區髒亂及廢棄物亂丟。 <input checked="" type="checkbox"/> 是 <input type="checkbox"/> 否 5.減輕:進行雜草雜木清除、植栽種植時,應注意其種類、生長與繁殖季節、地點等,以確保清除效益與植栽生長狀況。 <input checked="" type="checkbox"/> 是 <input type="checkbox"/> 否	狀況說明	「分區一」 工程項目與影響： 雜草雜木清除及掘除完成,進行景觀植栽工程,此施工作業範圍鄰近關注物種聚藻。施工現況如下圖,正在進行植栽種植。 減輕對策： 1. 確保關注物種聚藻植群,減輕施工對其影響。 2. 注意施工車輛及機具進出及施作時避免影響周邊生態環境。 3. 剩餘土石方不得倒入鄰近水體而污染水質與棲地狀況。 4. 材料等堆置應妥善配置,禁止廢棄物亂丟。

<p>複查結果及 應採行動</p>	<p>依照前述「自主檢查項目」之複查結果說明如下：</p> <p>1.迴避：</p> <p>本區工項屬景觀植栽工程，此施工作業範圍關注物種聚藻較近，應注意施工期間不影響、破壞聚藻及其棲地水質狀況。</p> <p>2. 迴避：</p> <p>其施工作業範圍距離鄰近水岸、濕地較近，施工時應確保避免影響其周邊水質狀況。</p> <p>3. 縮小：</p> <p>此施工作業所使用的施工便道為既有道路，機具及車輛進出時應注意避免影響周邊生態環境，如車速控制、禁止亂鳴喇叭。</p> <p>4. 減輕：</p> <p>機具停放、材料堆置皆於作業範圍內並擺放整齊。</p> <p>5. 減輕：</p> <p>雜草雜木已清除及掘除完成，正在進行植栽種植、樹木移植。未來應盡速完成其綠化工作，避免因開挖形成地表裸露後導致塵土逸散影響環境。</p>		
<p>複查者</p>	<p>郭晉峰 梅瑋豐</p>	<p>複查日期</p>	<p>民國 110 年 12 月 29 日</p>

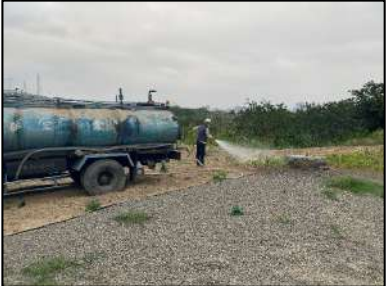
填表人員 (單位/職稱)	黃建桐 朝勝營造事業股份有限公司 職業安全衛生人員	填表日期	民國 110 年 12 月 14 日
狀況提報人 (單位/職稱)	黃國照 朝勝營造事業股份有限公司 工地負責人	日期	民國 110 年 12 月 14 日
自主檢查項目	1.迴避:保全分區內各關注物種棲息之棲地品質、關注植物或植物群落。 <input checked="" type="checkbox"/> 是 <input type="checkbox"/> 否 2.迴避:注意施工範圍及其鄰近之水岸、濕地,避免施工造成其水質混濁而影響水質。 <input checked="" type="checkbox"/> 是 <input type="checkbox"/> 否 3.縮小:應限縮施工擾動範圍範圍(含便道、土方及材料堆置),減少因施工可能對周邊生態環境造成之影響。 <input checked="" type="checkbox"/> 是 <input type="checkbox"/> 否 4.減輕:工區內施工機具、材料等堆置應妥善配置,避免造成工區髒亂及廢棄物亂丟。 <input checked="" type="checkbox"/> 是 <input type="checkbox"/> 否 5.減輕:進行雜草雜木清除、植栽種植時,應注意其種類、生長與繁殖季節、地點等,以確保清除效益與植栽生長狀況。 <input checked="" type="checkbox"/> 是 <input type="checkbox"/> 否	狀況說明	「分區七」: 工程項目與影響: 雜草雜木清除及掘除,為環教區設置進行整地,其施工作業範圍距離鄰近關注物種聚藻、水蔗草棲地較遠。故其對棲地環境影響輕微。施工現況如下圖,正在進行植栽灑水作業。 減輕對策: 1. 注意施工車輛及機具進出及施作時避免影響周邊生態環境。 2. 材料等堆置應妥善配置,禁止廢棄物亂丟。

<p>複查結果及 應採行動</p>	<p>依照前述「自主檢查項目」之複查結果說明如下：</p> <p>1.迴避：</p> <p>本區工項屬雜草雜木清除及掘除，其施工作業範圍距離保全棲地(聚藻、水蘆草等)較遠，故不影響棲地品質、關注植物或植物群落。</p> <p>2. 迴避：</p> <p>其施工作業範圍距離鄰近水岸、濕地較近，應注意不影響其水質，未來持續施工時應確保避免影響其周邊水質狀況。</p> <p>3. 縮小：</p> <p>此施工作業範圍距離保全棲地(聚藻、水蘆草等)較遠，且所使用的施工便道為既有道路，機具及車輛進出時應注意避免影響周邊生態環境，如車速控制、禁止亂鳴喇叭。</p> <p>4. 減輕：</p> <p>機具停放、材料堆置皆於作業範圍內並擺放整齊。</p> <p>5. 減輕：</p> <p>目前為溪州橋旁綠化區設置之景觀植栽階段，正在進行植栽灑水作業，應盡速恢復完成其綠化或鋪面設置工作，避免因開挖形成地表裸露後導致塵土逸散影響環境。</p>		
<p>複查者</p>	<p>郭晉峰 梅輝</p>	<p>複查日期</p>	<p>民國 110 年 12 月 29 日</p>

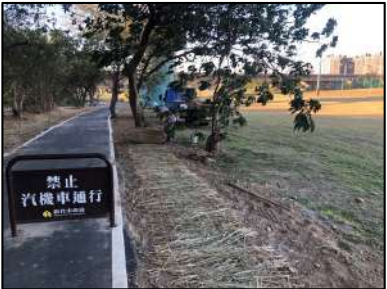
填表人員 (單位/職稱)	黃建桐 朝勝營造事業股份有限公司 職業安全衛生人員	填表日期	民國 110 年 12 月 16 日
狀況提報人 (單位/職稱)	黃國照 朝勝營造事業股份有限公司 工地負責人	日期	民國 110 年 12 月 16 日
自主檢查項目	1.迴避:保全分區內各關注物種棲息之棲地品質、關注植物或植物群落。 <input checked="" type="checkbox"/> 是 <input type="checkbox"/> 否 2.迴避:注意施工範圍及其鄰近之水岸、濕地,避免施工造成其水質混濁而影響水質。 <input checked="" type="checkbox"/> 是 <input type="checkbox"/> 否 3.縮小:應限縮施工擾動範圍範圍(含便道、土方及材料堆置),減少因施工可能對周邊生態環境造成之影響。 <input checked="" type="checkbox"/> 是 <input type="checkbox"/> 否 4.減輕:工區內施工機具、材料等堆置應妥善配置,避免造成工區髒亂及廢棄物亂丟。 <input checked="" type="checkbox"/> 是 <input type="checkbox"/> 否 5.減輕:進行雜草雜木清除、植栽種植時,應注意其種類、生長與繁殖季節、地點等,以確保清除效益與植栽生長狀況。 <input checked="" type="checkbox"/> 是 <input type="checkbox"/> 否	狀況說明	「分區四」: 工程項目與影響: 道路邊景觀植栽工程,其施工作業範圍距離保全棲地(分區 4-台灣八哥、草花蛇、台灣窗螢等動物棲地)較遠,故其對棲地環境影響輕微。施工現況如下圖。 減輕對策: 注意施工車輛及機具進出時避免影響周邊生態環境。

<p>複查結果及 應採行動</p>	<p>依照前述「自主檢查項目」之複查結果說明如下：</p> <p>1.迴避：</p> <p>本區工項屬球場邊草溝施作，其施工作業範圍距離保全棲地(台灣八哥、草花蛇、台灣窗螢等)較遠，故不影響棲地品質、關注植物或植物群落。</p> <p>2. 迴避：</p> <p>其施工作業範圍距離鄰近水岸、濕地較遠，應不影響其水質狀況，未來持續施工時應確保避免影響其周邊水質狀況。</p> <p>3. 縮小：</p> <p>此施工作業範圍距離保全棲地(台灣八哥、草花蛇、台灣窗螢等)較遠，且所使用的施工便道為既有道路，機具及車輛進出時應注意避免影響周邊生態環境，如車速控制、禁止亂鳴喇叭。</p> <p>4. 減輕：</p> <p>機具停放、材料堆置皆於作業範圍內並擺放整齊。</p> <p>5. 減輕：</p> <p>雜草雜木已清除及掘除完成，正在進行植栽種植、樹木移植。未來應盡速完成其綠化工作，避免因開挖形成地表裸露後導致塵土逸散影響環境。</p>		
<p>複查者</p>	<p>郭晉峰 梅瑋豐</p>	<p>複查日期</p>	<p>民國 110 年 12 月 29 日</p>

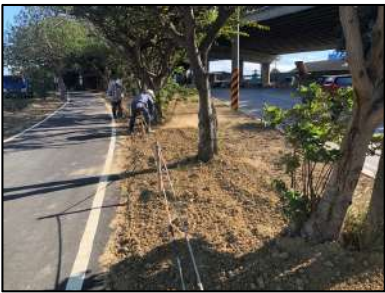
填表人員 (單位/職稱)	黃建桐 朝勝營造事業股份有限公司 職業安全衛生人員	填表日期	民國 110 年 12 月 17 日
狀況提報人 (單位/職稱)	黃國照 朝勝營造事業股份有限公司 工地負責人	日期	民國 110 年 12 月 17 日
自主檢查項目	1.迴避:保全分區內各關注物種棲息之棲地品質、關注植物或植物群落。 <input checked="" type="checkbox"/> 是 <input type="checkbox"/> 否 2.迴避:注意施工範圍及其鄰近之水岸、濕地,避免施工造成其水質混濁而影響水質。 <input checked="" type="checkbox"/> 是 <input type="checkbox"/> 否 3.縮小:應限縮施工擾動範圍範圍(含便道、土方及材料堆置),減少因施工可能對周邊生態環境造成之影響。 <input checked="" type="checkbox"/> 是 <input type="checkbox"/> 否 4.減輕:工區內施工機具、材料等堆置應妥善配置,避免造成工區髒亂及廢棄物亂丟。 <input checked="" type="checkbox"/> 是 <input type="checkbox"/> 否 5.減輕:進行雜草雜木清除、植栽種植時,應注意其種類、生長與繁殖季節、地點等,以確保清除效益與植栽生長狀況。 <input checked="" type="checkbox"/> 是 <input type="checkbox"/> 否	狀況說明	「分區四」 工程項目與影響： 道路邊景觀植栽工程,其施工作業範圍距離保全棲地(分區 4-台灣八哥、草花蛇、台灣窗螢等動物棲地)較遠,故其對棲地環境影響輕微。施工現況如下圖。 減輕對策： 注意施工車輛及機具進出時避免影響周邊生態環境。

<p>複查結果及 應採行動</p>	<p>依照前述「自主檢查項目」之複查結果說明如下：</p> <p>1.迴避：</p> <p>本區工項屬球場邊草溝施作，其施工作業範圍距離保全棲地(台灣八哥、草花蛇、台灣窗螢等)較遠，故不影響棲地品質、關注植物或植物群落。</p> <p>2. 迴避：</p> <p>其施工作業範圍距離鄰近水岸、濕地較遠，應不影響其水質狀況，未來持續施工時應確保避免影響其周邊水質狀況。</p> <p>3. 縮小：</p> <p>此施工作業範圍距離保全棲地(台灣八哥、草花蛇、台灣窗螢等)較遠，且所使用的施工便道為既有道路，機具及車輛進出時應注意避免影響周邊生態環境，如車速控制、禁止亂鳴喇叭。</p> <p>4. 減輕：</p> <p>機具停放、材料堆置皆於作業範圍內並擺放整齊。</p> <p>5. 減輕：</p> <p>雜草雜木已清除及掘除完成，正在進行植栽種植、樹木移植。未來應盡速完成其綠化工作，避免因開挖形成地表裸露後導致塵土逸散影響環境。</p>		
<p>複查者</p>	<p>郭晉峰 梅瑋豐</p>	<p>複查日期</p>	<p>民國 110 年 12 月 29 日</p>

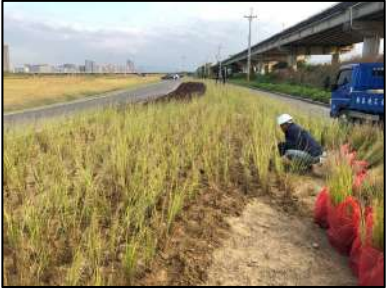
填表人員 (單位/職稱)	黃建桐 朝勝營造事業股份有限公司 職業安全衛生人員	填表日期	民國 110 年 12 月 20 日
狀況提報人 (單位/職稱)	黃國照 朝勝營造事業股份有限公司 工地負責人	日期	民國 110 年 12 月 20 日
自主檢查項目	1.迴避:保全分區內各關注物種棲息之棲地品質、關注植物或植物群落。 <input checked="" type="checkbox"/> 是 <input type="checkbox"/> 否 2.迴避:注意施工範圍及其鄰近之水岸、濕地,避免施工造成其水質混濁而影響水質。 <input checked="" type="checkbox"/> 是 <input type="checkbox"/> 否 3.縮小:應限縮施工擾動範圍範圍(含便道、土方及材料堆置),減少因施工可能對周邊生態環境造成之影響。 <input checked="" type="checkbox"/> 是 <input type="checkbox"/> 否 4.減輕:工區內施工機具、材料等堆置應妥善配置,避免造成工區髒亂及廢棄物亂丟。 <input checked="" type="checkbox"/> 是 <input type="checkbox"/> 否 5.減輕:進行雜草雜木清除、植栽種植時,應注意其種類、生長與繁殖季節、地點等,以確保清除效益與植栽生長狀況。 <input checked="" type="checkbox"/> 是 <input type="checkbox"/> 否	狀況說明	「分區三」 工程項目與影響： 景觀植栽工程,其施工作業範圍鄰近關注物種台灣窗螢。施工現況如下圖。 減輕對策： 1. 確保關注物種台灣窗螢、草花蛇之棲地,減輕施工對其影響。 2. 注意施工車輛及機具進出及施作時避免影響周邊生態環境。 3. 剩餘土石方不得倒入鄰近水體而污染水質與棲地狀況。 4. 材料等堆置應妥善配置,禁止廢棄物亂丟。

<p>複查結果及 應採行動</p>	<p>依照前述「自主檢查項目」之複查結果說明如下：</p> <p>1.迴避：</p> <p>本區工項屬景觀植栽工程，其施工作業範圍關注物種台灣窗螢、草花蛇較近，應注意施工期間不影響、破壞其棲地環境。</p> <p>2. 迴避：</p> <p>其施工作業範圍距離鄰近水岸、濕地較遠，應不影響其水質狀況，未來持續施工時應確保避免影響其周邊水質狀況。</p> <p>3. 縮小：</p> <p>此施工作業所使用的施工便道為既有道路，機具及車輛進出時應注意避免影響周邊生態環境，如車速控制、禁止亂鳴喇叭。</p> <p>4. 減輕：</p> <p>機具停放、材料堆置皆於作業範圍內並擺放整齊。</p> <p>5. 減輕：</p> <p>因鄰近台灣窗螢、草花蛇等棲地範圍，進行景觀植栽施作時，應減少機具長時間於關注物種棲地施作，並盡速恢復完成其綠化或鋪面設置工作，避免因開挖形成地表裸露後導致塵土逸散影響環境。</p>		
<p>複查者</p>	<p>郭晉峰 梅瑋豐</p>	<p>複查日期</p>	<p>民國 110 年 12 月 29 日</p>

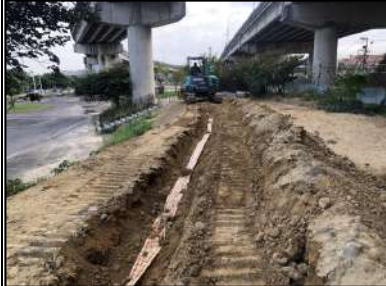
<p>填表人員 (單位/職稱)</p>	<p>黃建桐 朝勝營造事業股份有限公司 職業安全衛生人員</p>	<p>填表日期</p>	<p>民國 110 年 12 月 23 日</p>
<p>狀況提報人 (單位/職稱)</p>	<p>黃國照 朝勝營造事業股份有限公司 工地負責人</p>	<p>日期</p>	<p>民國 110 年 12 月 23 日</p>
<p>自主檢查項目</p>	<p>1.迴避:保全分區內各關注物種棲息之棲地品質、關注植物或植物群落。 <input checked="" type="checkbox"/>是 <input type="checkbox"/>否</p> <p>2.迴避:注意施工範圍及其鄰近之水岸、濕地,避免施工造成其水質混濁而影響水質。 <input checked="" type="checkbox"/>是 <input type="checkbox"/>否</p> <p>3.縮小:應限縮施工擾動範圍範圍(含便道、土方及材料堆置),減少因施工可能對周邊生態環境造成之影響。 <input checked="" type="checkbox"/>是 <input type="checkbox"/>否</p> <p>4.減輕:工區內施工機具、材料等堆置應妥善配置,避免造成工區髒亂及廢棄物亂丟。 <input checked="" type="checkbox"/>是 <input type="checkbox"/>否</p> <p>5.減輕:進行雜草雜木清除、植栽種植時,應注意其種類、生長與繁殖季節、地點等,以確保清除效益與植栽生長狀況。 <input checked="" type="checkbox"/>是 <input type="checkbox"/>否</p>	<p>狀況說明</p>	<p>「分區五」 工程項目與影響： 已完成雜草雜木清除及掘除,正進行廁所設置前整地工作,其施工作業範圍距離鄰近關注物種台灣八哥、台灣窗螢棲地較遠。故其對棲地環境影響輕微。施工現況如下圖。 減輕對策： 1. 注意施工車輛及機具進出及施作時避免影響周邊生態環境。 2. 材料等堆置應妥善配置,禁止廢棄物亂丟。</p>

<p>複查結果及 應採行動</p>	<p>依照前述「自主檢查項目」之複查結果說明如下：</p> <p>1.迴避：</p> <p>本區工項屬雜草雜木清除及掘除，其施工作業範圍距離保全棲地(台灣八哥、台灣窗螢等)較遠，故不影響棲地品質、關注植物或植物群落。</p> <p>2. 迴避：</p> <p>其施工作業範圍距離鄰近水岸、濕地較遠，應不影響其水質狀況，未來持續施工時應確保避免影響其周邊水質狀況。</p> <p>3. 縮小：</p> <p>此施工作業範圍距離保全棲地(台灣八哥、台灣窗螢等)較遠，且所使用的施工便道為既有道路，機具及車輛進出時應注意避免影響周邊生態環境，如車速控制、禁止亂鳴喇叭。</p> <p>4. 減輕：</p> <p>機具停放、材料堆置皆於作業範圍內並擺放整齊。</p> <p>5. 減輕：</p> <p>目前為廁所設置前整地階段，完工後應盡速恢復綠化或鋪面設置工作，避免因開挖形成地表裸露後導致塵土逸散影響環境。</p>		
<p>複查者</p>	<p>郭晉峰 梅瑋豐</p>	<p>複查日期</p>	<p>民國 110 年 12 月 29 日</p>

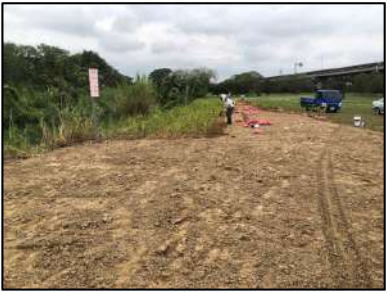
<p>填表人員 (單位/職稱)</p>	<p>黃建桐 朝勝營造事業股份有限公司 職業安全衛生人員</p>	<p>填表日期</p>	<p>民國 110 年 12 月 24 日</p>
<p>狀況提報人 (單位/職稱)</p>	<p>黃國照 朝勝營造事業股份有限公司 工地負責人</p>	<p>日期</p>	<p>民國 110 年 12 月 24 日</p>
<p>自主檢查項目</p>	<p>1.迴避:保全分區內各關注物種棲息之棲地品質、關注植物或植物群落。 ■是 □否</p> <p>2.迴避:注意施工範圍及其鄰近之水岸、濕地,避免施工造成其水質混濁而影響水質。 ■是 □否</p> <p>3.縮小:應限縮施工擾動範圍範圍(含便道、土方及材料堆置),減少因施工可能對周邊生態環境造成之影響。 ■是 □否</p> <p>4.減輕:工區內施工機具、材料等堆置應妥善配置,避免造成工區髒亂及廢棄物亂丟。 ■是 □否</p> <p>5.減輕:進行雜草雜木清除、植栽種植時,應注意其種類、生長與繁殖季節、地點等,以確保清除效益與植栽生長狀況。 ■是 □否</p>	<p>狀況說明</p>	<p>「分區一」 工程項目與影響： 雜草雜木清除及掘除完成，進行景觀植栽工程，其施工作業範圍鄰近關注物種毛木藍。 依前次清除經驗，已確保毛木藍植群，應盡速完成景觀工程之植栽施作。施工現況如下圖，正在進行植栽種植。 減輕對策： 1. 確保關注物種毛木藍植群，減輕施工對其影響。 2. 注意施工車輛及機具進出及施作時避免影響周邊生態環境。 3. 剩餘土石方不得倒入鄰近水體而污染水質與棲地狀況。 4. 材料等堆置應妥善配置，禁止廢棄物亂丟。</p>

<p>複查結果及 應採行動</p>	<p>依照前述「自主檢查項目」之複查結果說明如下：</p> <p>1.迴避：</p> <p>本區工項屬景觀植栽工程，其施工作業範圍關注物種毛木藍較近，應注意施工期間不影響、破壞毛木藍及其棲地環境。</p> <p>2. 迴避：</p> <p>其施工作業範圍距離鄰近水岸、濕地較近，施工時應確保避免影響其周邊水質狀況。</p> <p>3. 縮小：</p> <p>此施工作業所使用的施工便道為既有道路，機具及車輛進出時應注意避免影響周邊生態環境，如車速控制、禁止亂鳴喇叭。</p> <p>4. 減輕：</p> <p>機具停放、材料堆置皆於作業範圍內並擺放整齊。</p> <p>5. 減輕：</p> <p>雜草雜木已清除及掘除完成，正在進行植栽種植、樹木移植。未來應盡速完成其綠化工作，避免因開挖形成地表裸露後導致塵土逸散影響環境。</p>		
<p>複查者</p>	<p>郭晉峰 梅瑋豐</p>	<p>複查日期</p>	<p>民國 110 年 12 月 29 日</p>

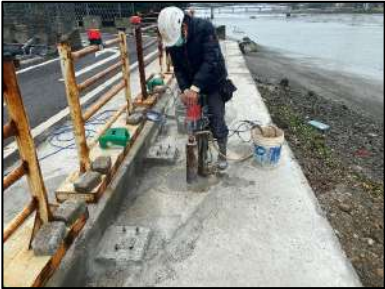
填表人員 (單位/職稱)	黃建桐 朝勝營造事業股份有限公司 職業安全衛生人員	填表日期	民國 110 年 12 月 27 日
狀況提報人 (單位/職稱)	黃國照 朝勝營造事業股份有限公司 工地負責人	日期	民國 110 年 12 月 27 日
自主檢查項目	1.迴避:保全分區內各關注物種棲息之棲地品質、關注植物或植物群落。 <input checked="" type="checkbox"/> 是 <input type="checkbox"/> 否 2.迴避:注意施工範圍及其鄰近之水岸、濕地,避免施工造成其水質混濁而影響水質。 <input checked="" type="checkbox"/> 是 <input type="checkbox"/> 否 3.縮小:應限縮施工擾動範圍範圍(含便道、土方及材料堆置),減少因施工可能對周邊生態環境造成之影響。 <input checked="" type="checkbox"/> 是 <input type="checkbox"/> 否 4.減輕:工區內施工機具、材料等堆置應妥善配置,避免造成工區髒亂及廢棄物亂丟。 <input checked="" type="checkbox"/> 是 <input type="checkbox"/> 否 5.減輕:進行雜草雜木清除、植栽種植時,應注意其種類、生長與繁殖季節、地點等,以確保清除效益與植栽生長狀況。 <input checked="" type="checkbox"/> 是 <input type="checkbox"/> 否	狀況說明	「分區十二」 工程項目與影響： 舊港轉角處護岸工程,其施工作業範圍鄰近關注物種頭前溪灘地招潮蟹,施工現況如下圖,由於堤防基礎已完成,目前正進行鑽心試驗。 減輕對策： 1. 注意施工車輛及機具進出及施作時避免影響周邊生態環境。 2. 材料等堆置應妥善配置,禁止廢棄物亂丟。

<p>複查結果及 應採行動</p>	<p>依照前述「自主檢查項目」之複查結果說明如下：</p> <p>1.迴避：</p> <p>本區工項屬舊港轉角處護岸工程，其施工作業範圍距離保全棲地(河灘地招潮蟹)較近，應注意避免不影響棲地品質、關注植物或植物群落。</p> <p>2. 迴避：</p> <p>其施工作業範圍距離鄰近水岸、濕地較近，應注意不影響其水質，未來持續施工時應確保避免影響其周邊水質狀況。</p> <p>3. 縮小：</p> <p>此施工作業範圍距離保全棲地(河灘地招潮蟹)較近，已縮小施工範圍，且所使用的施工便道為既有道路，機具及車輛進出時應注意避免影響周邊生態環境，如車速控制、禁止亂鳴喇叭。</p> <p>4. 減輕：</p> <p>機具停放、材料堆置皆於作業範圍內並擺放整齊。</p> <p>5. 減輕：</p> <p>目前堤防基礎已完成，正進行鑽心試驗，以確認堤防穩定性，避免堤防毀損而造成人員、棲地破壞。</p>		
<p>複查者</p>	<p>郭晉峰 梅瑋豐</p>	<p>複查日期</p>	<p>民國 110 年 12 月 29 日</p>

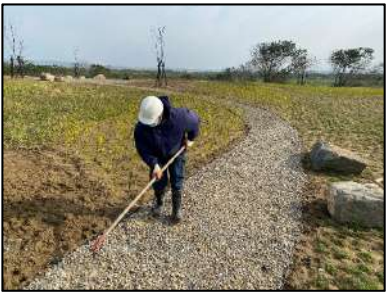
<p>填表人員 (單位/職稱)</p>	<p>黃建桐 朝勝營造事業股份有限公司 職業安全衛生人員</p>	<p>填表日期</p>	<p>民國 110 年 12 月 28 日</p>
<p>狀況提報人 (單位/職稱)</p>	<p>黃國照 朝勝營造事業股份有限公司 工地負責人</p>	<p>日期</p>	<p>民國 110 年 12 月 28 日</p>
<p>自主檢查項目</p>	<p>1.迴避:保全分區內各關注物種棲息之棲地品質、關注植物或植物群落。 <input checked="" type="checkbox"/>是 <input type="checkbox"/>否</p> <p>2.迴避:注意施工範圍及其鄰近之水岸、濕地,避免施工造成其水質混濁而影響水質。 <input checked="" type="checkbox"/>是 <input type="checkbox"/>否</p> <p>3.縮小:應限縮施工擾動範圍範圍(含便道、土方及材料堆置),減少因施工可能對周邊生態環境造成之影響。 <input checked="" type="checkbox"/>是 <input type="checkbox"/>否</p> <p>4.減輕:工區內施工機具、材料等堆置應妥善配置,避免造成工區髒亂及廢棄物亂丟。 <input checked="" type="checkbox"/>是 <input type="checkbox"/>否</p> <p>5.減輕:進行雜草雜木清除、植栽種植時,應注意其種類、生長與繁殖季節、地點等,以確保清除效益與植栽生長狀況。 <input checked="" type="checkbox"/>是 <input type="checkbox"/>否</p>	<p>狀況說明</p>	<p>「分區十」: 工程項目與影響: 古賢出口處整地及景觀工程,其施工作業範圍鄰近頭前溪,屬鷓鴣、雲雀棲地範圍,施工現況如下圖。 減輕對策: 1. 注意施工車輛及機具進出及施作時避免影響周邊生態環境。 2. 剩餘土石方不得倒入鄰近水體而污染水質與棲地狀況。 3. 材料等堆置應妥善配置,禁止廢棄物亂丟。</p>

<p>複查結果及 應採行動</p>	<p>依照前述「自主檢查項目」之複查結果說明如下：</p> <p>1.迴避： 本區工項屬古賢出口處整地及景觀工程，其施工作業範圍距離保全棲地(鷓鴣、雲雀)較近，應更注意維持棲地品質、關注植物或植物群落。</p> <p>2. 迴避： 其施工作業範圍鄰近水岸(頭前溪)，不得將土石方倒入鄰近水體而污染水質與棲地狀況，未來植栽工程施作時應確保避免影響其周邊水質狀況。</p> <p>3. 縮小： 本分區所使用的施工便道為既有道路，機具及車輛進出時應注意避免影響周邊生態環境，如車速控制、禁止亂鳴喇叭。</p> <p>4. 減輕： 機具停放、材料堆置皆於作業範圍內並擺放整齊，禁止廢棄物亂丟。</p> <p>5. 減輕： 現況為荒地，而目前屬於植栽種植階段，後續應盡速完成植栽景觀工程施作，避免因開挖形成地表裸露後導致塵土逸散影響環境。</p>		
<p>複查者</p>	<p>郭晉峰 梅瑋豐</p>	<p>複查日期</p>	<p>民國 110 年 12 月 29 日</p>

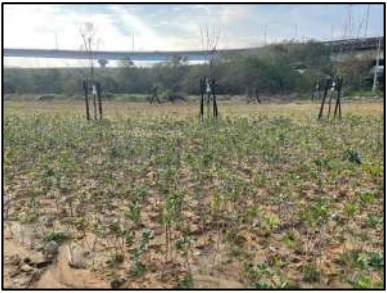
<p>填表人員 (單位/職稱)</p>	<p>黃建桐 朝勝營造事業股份有限公司 職業安全衛生人員</p>	<p>填表日期</p>	<p>民國 110 年 12 月 29 日</p>
<p>狀況提報人 (單位/職稱)</p>	<p>黃國照 朝勝營造事業股份有限公司 工地負責人</p>	<p>日期</p>	<p>民國 110 年 12 月 29 日</p>
<p>自主檢查項目</p>	<p>1.迴避:保全分區內各關注物種棲息之棲地品質、關注植物或植物群落。 ■是 □否</p> <p>2.迴避:注意施工範圍及其鄰近之水岸、濕地,避免施工造成其水質混濁而影響水質。 ■是 □否</p> <p>3.縮小:應限縮施工擾動範圍範圍(含便道、土方及材料堆置),減少因施工可能對周邊生態環境造成之影響。 ■是 □否</p> <p>4.減輕:工區內施工機具、材料等堆置應妥善配置,避免造成工區髒亂及廢棄物亂丟。 ■是 □否</p> <p>5.減輕:進行雜草雜木清除、植栽種植時,應注意其種類、生長與繁殖季節、地點等,以確保清除效益與植栽生長狀況。 ■是 □否</p>	<p>狀況說明</p>	<p>「分區一」 工程項目與影響： 雜草雜木清除及掘除完成，進行景觀植栽工程，其施工作業範圍鄰近關注物種毛木藍。 依前次清除經驗，已確保毛木藍植群，應盡速完成景觀工程之植栽施作。施工現況如下圖，正在進行植栽種植。 減輕對策： 1. 確保關注物種毛木藍植群，減輕施工對其影響。 2. 注意施工車輛及機具進出及施作時避免影響周邊生態環境。 3. 剩餘土石方不得倒入鄰近水體而污染水質與棲地狀況。 4. 材料等堆置應妥善配置，禁止廢棄物亂丟。</p>

<p>複查結果及 應採行動</p>	<p>依照前述「自主檢查項目」之複查結果說明如下：</p> <p>1.迴避：</p> <p>本區工項屬景觀植栽工程，其施工作業範圍關注物種毛木藍較近，應注意施工期間不影響、破壞毛木藍及其棲地環境。</p> <p>2. 迴避：</p> <p>其施工作業範圍距離鄰近水岸、濕地較近，施工時應確保避免影響其周邊水質狀況。</p> <p>3. 縮小：</p> <p>此施工作業所使用的施工便道為既有道路，機具及車輛進出時應注意避免影響周邊生態環境，如車速控制、禁止亂鳴喇叭。</p> <p>4. 減輕：</p> <p>機具停放、材料堆置皆於作業範圍內並擺放整齊。</p> <p>5. 減輕：</p> <p>雜草雜木已清除及掘除完成，正在進行植栽種植、樹木移植。未來應盡速完成其綠化工作，避免因開挖形成地表裸露後導致塵土逸散影響環境。</p>		
<p>複查者</p>	<p>郭晉峰 梅瑋豐</p>	<p>複查日期</p>	<p>民國 110 年 12 月 29 日</p>

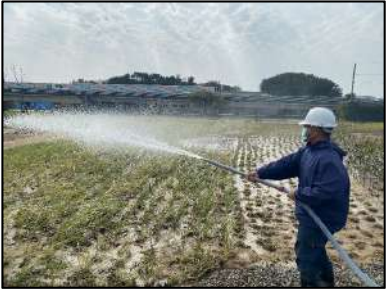
填表人員 (單位/職稱)	黃建桐 朝勝營造事業股份有限公司 職業安全衛生人員	填表日期	民國 110 年 12 月 30 日
狀況提報人 (單位/職稱)	黃國照 朝勝營造事業股份有限公司 工地負責人	日期	民國 110 年 12 月 30 日
自主檢查項目	1.迴避:保全分區內各關注物種棲息之棲地品質、關注植物或植物群落。 <input checked="" type="checkbox"/> 是 <input type="checkbox"/> 否 2.迴避:注意施工範圍及其鄰近之水岸、濕地,避免施工造成其水質混濁而影響水質。 <input checked="" type="checkbox"/> 是 <input type="checkbox"/> 否 3.縮小:應限縮施工擾動範圍範圍(含便道、土方及材料堆置),減少因施工可能對周邊生態環境造成之影響。 <input checked="" type="checkbox"/> 是 <input type="checkbox"/> 否 4.減輕:工區內施工機具、材料等堆置應妥善配置,避免造成工區髒亂及廢棄物亂丟。 <input checked="" type="checkbox"/> 是 <input type="checkbox"/> 否 5.減輕:進行雜草雜木清除、植栽種植時,應注意其種類、生長與繁殖季節、地點等,以確保清除效益與植栽生長狀況。 <input checked="" type="checkbox"/> 是 <input type="checkbox"/> 否	狀況說明	「分區十」: 工程項目與影響: 古賢出口處整地及景觀工程,其施工作業範圍鄰近頭前溪,屬鷓鴣、雲雀棲地範圍,施工現況如下圖。 減輕對策: 1. 注意施工車輛及機具進出及施作時避免影響周邊生態環境。 2. 剩餘土石方不得倒入鄰近水體而污染水質與棲地狀況。 3. 材料等堆置應妥善配置,禁止廢棄物亂丟。

<p>複查結果及 應採行動</p>	<p>依照前述「自主檢查項目」之複查結果說明如下：</p> <p>1.迴避： 本區工項屬古賢出口處整地及景觀工程，其施工作業範圍距離保全棲地(鷓鴣、雲雀)較近，應更注意維持棲地品質、關注植物或植物群落。</p> <p>2. 迴避： 其施工作業範圍鄰近水岸(頭前溪)，不得將土石方倒入鄰近水體而污染水質與棲地狀況，未來植栽工程施作時應確保避免影響其周邊水質狀況。</p> <p>3. 縮小： 本分區所使用的施工便道為既有道路，機具及車輛進出時應注意避免影響周邊生態環境，如車速控制、禁止亂鳴喇叭。</p> <p>4. 減輕： 機具停放、材料堆置皆於作業範圍內並擺放整齊，禁止廢棄物亂丟。</p> <p>5. 減輕： 現況為荒地，而目前屬於植栽種植階段，後續應盡速完成植栽景觀工程施作，避免因開挖形成地表裸露後導致塵土逸散影響環境。</p>		
<p>複查者</p>	<p>郭晉峰 梅瑋豐</p>	<p>複查日期</p>	<p>民國 111 年 01 月 03 日</p>

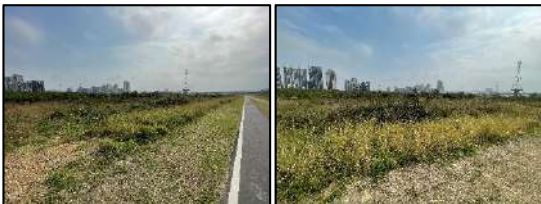
<p>生態棲地環境(台灣窗螢)</p>	<p>非屬施工範圍，維持其施工前狀態(更新至 2021.07.16)</p>

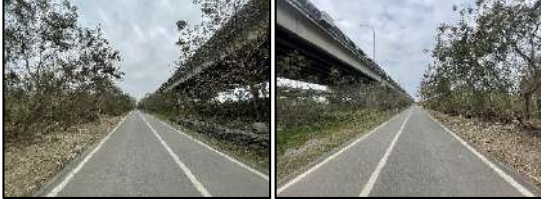
<p>目前尚未施工，屬施工前狀態。</p>
<p>生態棲地環境(台灣畫眉、台灣八哥)</p>	
<p style="text-align: center;">分區 7</p>

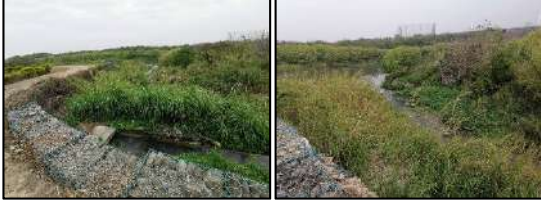
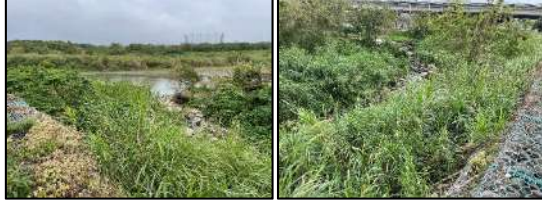
<p>生態棲地環境(水蔗草-位於堤岸下方)</p>	<p>非屬施工範圍，維持其施工前狀態(更新至2022.1.26)。</p>
<p style="text-align: center;">分區 8</p>

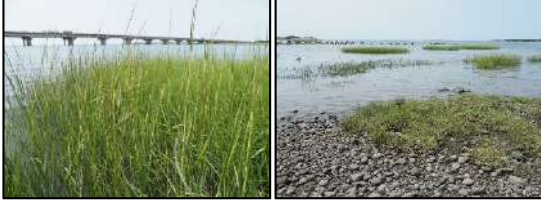
<p>目前尚未施工，屬施工前狀態。</p>
<p>互花米草植群須清除</p>

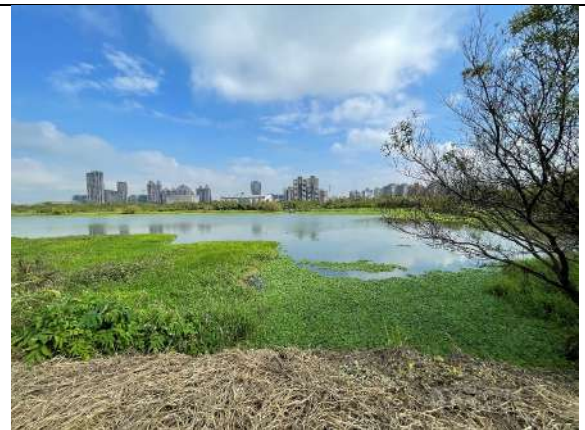
柯子湖周邊棲地(分區 1)111.01.26

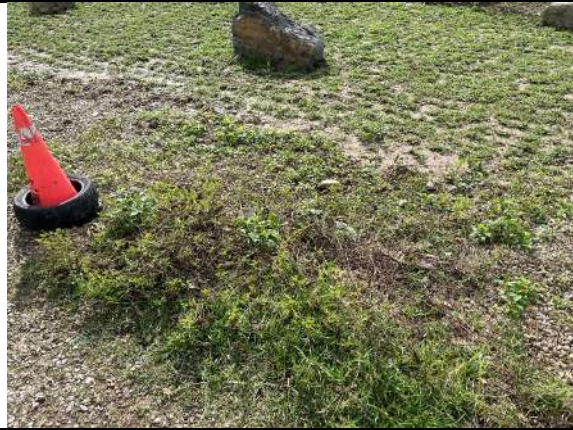
生態池周邊(分區 1)111.01.26

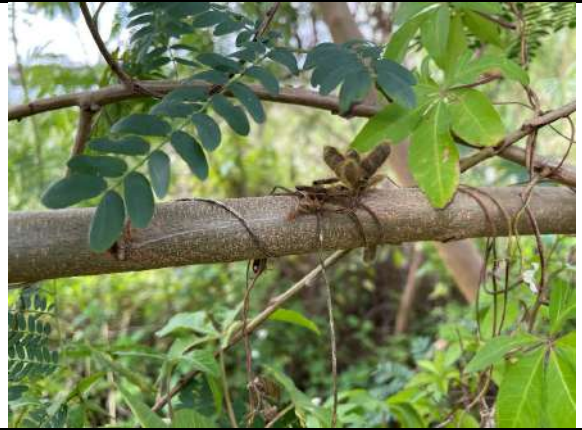
已掘除植群(毛木藍保留) 111.01.26

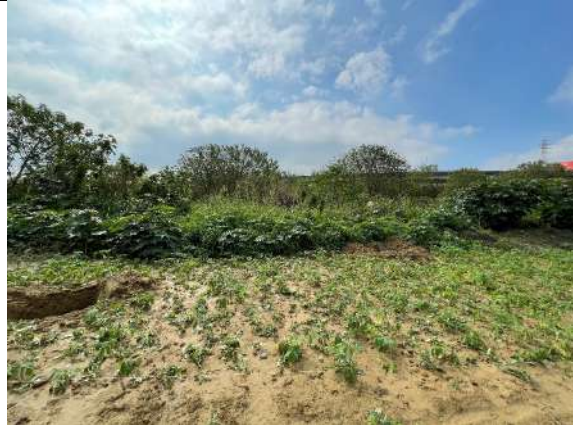
台灣大豆棲地(分區 2)111.01.26

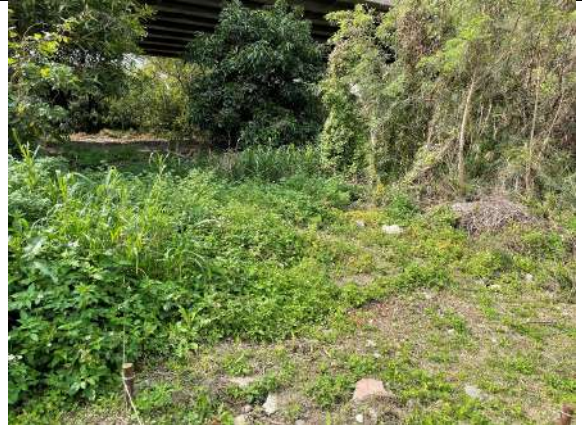
已掘除植群(蘆竹保留) 111.01.26

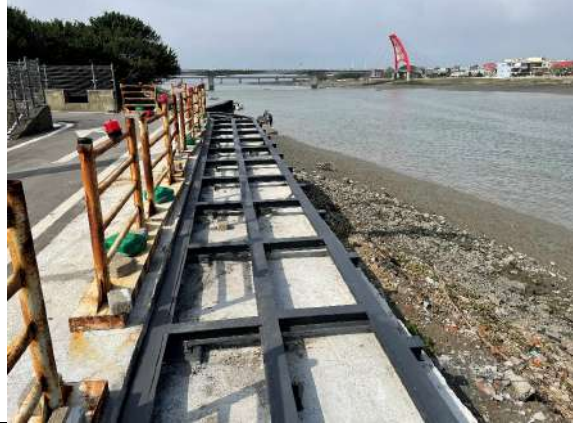
草花蛇、台灣窗螢棲地(分區 3) 111.01.26

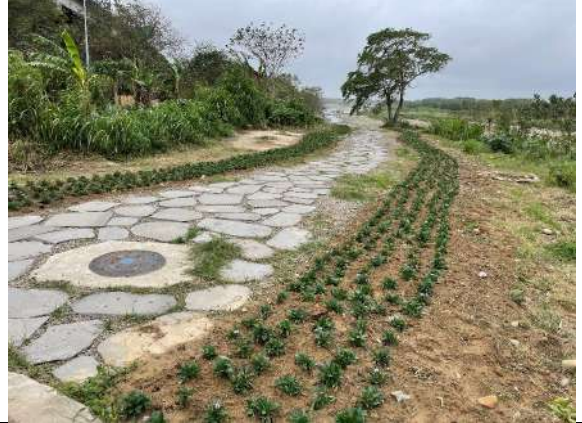
濱溪招潮蟹棲地(縮小開挖範圍) 111.01.26

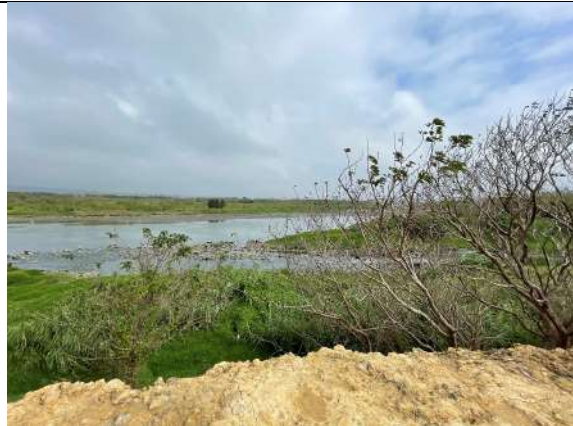
河岸先驅林(分區 7)111.01.26

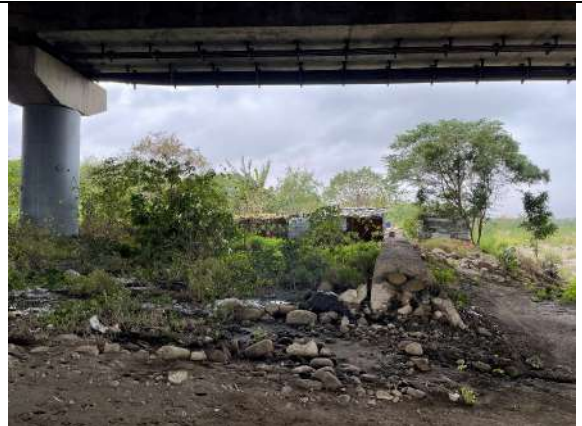
鷓鴣、雲雀棲地(分區 10) 111.01.26

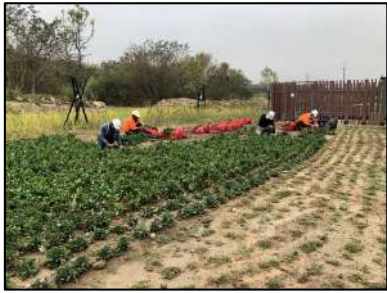
填表人員 (單位/職稱)	黃建桐 朝勝營造事業股份有限公司 職業安全衛生人員	填表日期	民國 111 年 1 月 3 日
狀況提報人 (單位/職稱)	黃國照 朝勝營造事業股份有限公司 工地負責人	日期	民國 111 年 1 月 3 日
自主檢查項目	1.迴避:保全分區內各關注物種棲息之棲地品質、關注植物或植物群落。 <input checked="" type="checkbox"/> 是 <input type="checkbox"/> 否 2.迴避:注意施工範圍及其鄰近之水岸、濕地,避免施工造成其水質混濁而影響水質。 <input checked="" type="checkbox"/> 是 <input type="checkbox"/> 否 3.縮小:應限縮施工擾動範圍範圍(含便道、土方及材料堆置),減少因施工可能對周邊生態環境造成之影響。 <input checked="" type="checkbox"/> 是 <input type="checkbox"/> 否 4.減輕:工區內施工機具、材料等堆置應妥善配置,避免造成工區髒亂及廢棄物亂丟。 <input checked="" type="checkbox"/> 是 <input type="checkbox"/> 否 5.減輕:進行雜草雜木清除、植栽種植時,應注意其種類、生長與繁殖季節、地點等,以確保清除效益與植栽生長狀況。 <input checked="" type="checkbox"/> 是 <input type="checkbox"/> 否	狀況說明	「分區一」 工程項目與影響： 目前正進行景觀植栽工程，其施工作業範圍鄰近關注物種毛木藍。 依前次清除經驗，已確保毛木藍植群，應盡速完成景觀工程之植栽施作。施工現況如下圖，正在進行植栽土填放。 減輕對策： 1. 確保關注物種毛木藍植群，減輕施工對其影響。 2. 注意施工車輛及機具進出及施作時避免影響周邊生態環境。 3. 剩餘土石方不得倒入鄰近水體而污染水質與棲地狀況。 4. 材料等堆置應妥善配置，禁止廢棄物亂丟。

<p>複查結果及 應採行動</p>	<p>依照前述「自主檢查項目」之複查結果說明如下：</p> <p>1.迴避：</p> <p>本區工項屬景觀植栽工程，其施工作業範圍關注物種毛木藍較近，應注意施工期間不影響、破壞毛木藍及其棲地環境。</p> <p>2. 迴避：</p> <p>其施工作業範圍距離鄰近水岸、濕地較近，施工時應確保避免影響其周邊水質狀況。</p> <p>3. 縮小：</p> <p>此施工作業所使用的施工便道為既有道路，機具及車輛進出時應注意避免影響周邊生態環境，如車速控制、禁止亂鳴喇叭。</p> <p>4. 減輕：</p> <p>機具停放、材料堆置皆於作業範圍內並擺放整齊。</p> <p>5. 減輕：</p> <p>目前正在進行植栽種植，未來應盡速完成其綠化工作，避免因開挖形成地表裸露後導致塵土逸散影響環境。</p>		
<p>複查者</p>	<p>郭晉峰 梅瑋豐</p>	<p>複查日期</p>	<p>民國 111 年 1 月 26 日</p>

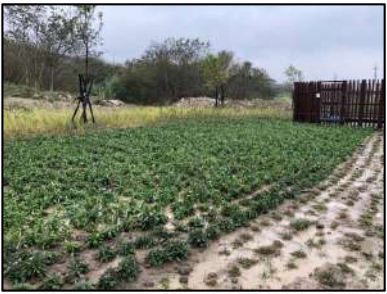
<p>填表人員 (單位/職稱)</p>	<p>黃建桐 朝勝營造事業股份有限公司 職業安全衛生人員</p>	<p>填表日期</p>	<p>民國 111 年 1 月 4 日</p>
<p>狀況提報人 (單位/職稱)</p>	<p>黃國照 朝勝營造事業股份有限公司 工地負責人</p>	<p>日期</p>	<p>民國 111 年 1 月 4 日</p>
<p>自主檢查項目</p>	<p>1.迴避:保全分區內各關注物種棲息之棲地品質、關注植物或植物群落。 ■是 □否</p> <p>2.迴避:注意施工範圍及其鄰近之水岸、濕地,避免施工造成其水質混濁而影響水質。 ■是 □否</p> <p>3.縮小:應限縮施工擾動範圍範圍(含便道、土方及材料堆置),減少因施工可能對周邊生態環境造成之影響。 ■是 □否</p> <p>4.減輕:工區內施工機具、材料等堆置應妥善配置,避免造成工區髒亂及廢棄物亂丟。 ■是 □否</p> <p>5.減輕:進行雜草雜木清除、植栽種植時,應注意其種類、生長與繁殖季節、地點等,以確保清除效益與植栽生長狀況。 ■是 □否</p>	<p>狀況說明</p>	<p>「分區一」 工程項目與影響： 目前正進行景觀植栽工程，其施工作業範圍鄰近關注物種毛木藍。 依前次清除經驗，已確保毛木藍植群，應盡速完成景觀工程之植栽施作。施工現況如下圖，正在進行植栽土填放。 減輕對策： 1. 確保關注物種毛木藍植群，減輕施工對其影響。 2. 注意施工車輛及機具進出及施作時避免影響周邊生態環境。 3. 剩餘土石方不得倒入鄰近水體而污染水質與棲地狀況。 4. 材料等堆置應妥善配置，禁止廢棄物亂丟。</p>

<p>複查結果及 應採行動</p>	<p>依照前述「自主檢查項目」之複查結果說明如下：</p> <p>1.迴避：</p> <p>本區工項屬景觀植栽工程，其施工作業範圍關注物種毛木藍較近，應注意施工期間不影響、破壞毛木藍及其棲地環境。</p> <p>2. 迴避：</p> <p>其施工作業範圍距離鄰近水岸、濕地較近，施工時應確保避免影響其周邊水質狀況。</p> <p>3. 縮小：</p> <p>此施工作業所使用的施工便道為既有道路，機具及車輛進出時應注意避免影響周邊生態環境，如車速控制、禁止亂鳴喇叭。</p> <p>4. 減輕：</p> <p>機具停放、材料堆置皆於作業範圍內並擺放整齊。</p> <p>5. 減輕：</p> <p>目前正在進行植栽種植，未來應盡速完成其綠化工作，避免因開挖形成地表裸露後導致塵土逸散影響環境。</p>		
<p>複查者</p>	<p>郭晉峰 梅瑋豐</p>	<p>複查日期</p>	<p>民國 111 年 1 月 26 日</p>

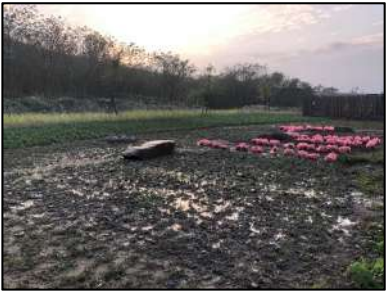
<p>填表人員 (單位/職稱)</p>	<p>黃建桐 朝勝營造事業股份有限公司 職業安全衛生人員</p>	<p>填表日期</p>	<p>民國 111 年 1 月 6 日</p>
<p>狀況提報人 (單位/職稱)</p>	<p>黃國照 朝勝營造事業股份有限公司 工地負責人</p>	<p>日期</p>	<p>民國 111 年 1 月 6 日</p>
<p>自主檢查項目</p>	<p>1.迴避:保全分區內各關注物種棲息之棲地品質、關注植物或植物群落。 ■是 □否</p> <p>2.迴避:注意施工範圍及其鄰近之水岸、濕地,避免施工造成其水質混濁而影響水質。 ■是 □否</p> <p>3.縮小:應限縮施工擾動範圍範圍(含便道、土方及材料堆置),減少因施工可能對周邊生態環境造成之影響。 ■是 □否</p> <p>4.減輕:工區內施工機具、材料等堆置應妥善配置,避免造成工區髒亂及廢棄物亂丟。 ■是 □否</p> <p>5.減輕:進行雜草雜木清除、植栽種植時,應注意其種類、生長與繁殖季節、地點等,以確保清除效益與植栽生長狀況。 ■是 □否</p>	<p>狀況說明</p>	<p>「分區一」 工程項目與影響： 目前正進行景觀植栽工程，其施工作業範圍鄰近關注物種毛木藍。 依前次清除經驗，已確保毛木藍植群，應盡速完成景觀工程之植栽施作。施工現況如下圖，正在進行植栽土填放。 減輕對策： 1. 確保關注物種毛木藍植群，減輕施工對其影響。 2. 注意施工車輛及機具進出及施作時避免影響周邊生態環境。 3. 剩餘土石方不得倒入鄰近水體而污染水質與棲地狀況。 4. 材料等堆置應妥善配置，禁止廢棄物亂丟。</p>

<p>複查結果及 應採行動</p>	<p>依照前述「自主檢查項目」之複查結果說明如下：</p> <p>1.迴避：</p> <p>本區工項屬景觀植栽工程，其施工作業範圍關注物種毛木藍較近，應注意施工期間不影響、破壞毛木藍及其棲地環境。</p> <p>2. 迴避：</p> <p>其施工作業範圍距離鄰近水岸、濕地較近，施工時應確保避免影響其周邊水質狀況。</p> <p>3. 縮小：</p> <p>此施工作業所使用的施工便道為既有道路，機具及車輛進出時應注意避免影響周邊生態環境，如車速控制、禁止亂鳴喇叭。</p> <p>4. 減輕：</p> <p>機具停放、材料堆置皆於作業範圍內並擺放整齊。</p> <p>5. 減輕：</p> <p>目前正在進行植栽種植，未來應盡速完成其綠化工作，避免因開挖形成地表裸露後導致塵土逸散影響環境。</p>		
<p>複查者</p>	<p>郭晉峰 梅瑋豐</p>	<p>複查日期</p>	<p>民國 111 年 1 月 26 日</p>

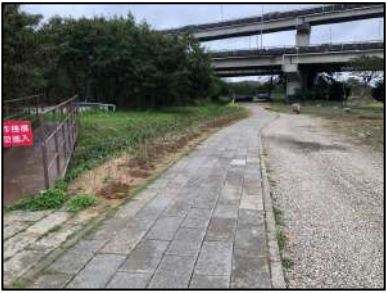
填表人員 (單位/職稱)	黃建桐 朝勝營造事業股份有限公司 職業安全衛生人員	填表日期	民國 111 年 1 月 7 日
狀況提報人 (單位/職稱)	黃國照 朝勝營造事業股份有限公司 工地負責人	日期	民國 111 年 1 月 7 日
自主檢查項目	1.迴避:保全分區內各關注物種棲息之棲地品質、關注植物或植物群落。 <input checked="" type="checkbox"/> 是 <input type="checkbox"/> 否 2.迴避:注意施工範圍及其鄰近之水岸、濕地,避免施工造成其水質混濁而影響水質。 <input checked="" type="checkbox"/> 是 <input type="checkbox"/> 否 3.縮小:應限縮施工擾動範圍範圍(含便道、土方及材料堆置),減少因施工可能對周邊生態環境造成之影響。 <input checked="" type="checkbox"/> 是 <input type="checkbox"/> 否 4.減輕:工區內施工機具、材料等堆置應妥善配置,避免造成工區髒亂及廢棄物亂丟。 <input checked="" type="checkbox"/> 是 <input type="checkbox"/> 否 5.減輕:進行雜草雜木清除、植栽種植時,應注意其種類、生長與繁殖季節、地點等,以確保清除效益與植栽生長狀況。 <input checked="" type="checkbox"/> 是 <input type="checkbox"/> 否	狀況說明	「分區一」 工程項目與影響： 目前正進行景觀植栽工程,其施工作業範圍鄰近關注物種毛木藍。 依前次清除經驗,已確保毛木藍植群,應盡速完成景觀工程之植栽施作。施工現況如下圖,正在進行植栽土填放。 減輕對策： 1. 確保關注物種毛木藍植群,減輕施工對其影響。 2. 注意施工車輛及機具進出及施作時避免影響周邊生態環境。 3. 剩餘土石方不得倒入鄰近水體而污染水質與棲地狀況。 4. 材料等堆置應妥善配置,禁止廢棄物亂丟。

<p>複查結果及 應採行動</p>	<p>依照前述「自主檢查項目」之複查結果說明如下：</p> <p>1.迴避：</p> <p>本區工項屬景觀植栽工程，其施工作業範圍關注物種毛木藍較近，應注意施工期間不影響、破壞毛木藍及其棲地環境。</p> <p>2. 迴避：</p> <p>其施工作業範圍距離鄰近水岸、濕地較近，施工時應確保避免影響其周邊水質狀況。</p> <p>3. 縮小：</p> <p>此施工作業所使用的施工便道為既有道路，機具及車輛進出時應注意避免影響周邊生態環境，如車速控制、禁止亂鳴喇叭。</p> <p>4. 減輕：</p> <p>機具停放、材料堆置皆於作業範圍內並擺放整齊。</p> <p>5. 減輕：</p> <p>目前正在進行植栽種植，未來應盡速完成其綠化工作，避免因開挖形成地表裸露後導致塵土逸散影響環境。</p>		
<p>複查者</p>	<p>郭晉峰 梅瑋豐</p>	<p>複查日期</p>	<p>民國 111 年 1 月 26 日</p>

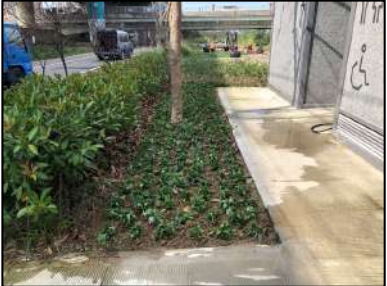
<p>填表人員 (單位/職稱)</p>	<p>黃建桐 朝勝營造事業股份有限公司 職業安全衛生人員</p>	<p>填表日期</p>	<p>民國 111 年 1 月 10 日</p>
<p>狀況提報人 (單位/職稱)</p>	<p>黃國照 朝勝營造事業股份有限公司 工地負責人</p>	<p>日期</p>	<p>民國 111 年 1 月 10 日</p>
<p>自主檢查項目</p>	<p>1.迴避:保全分區內各關注物種棲息之棲地品質、關注植物或植物群落。 ■是 □否</p> <p>2.迴避:注意施工範圍及其鄰近之水岸、濕地,避免施工造成其水質混濁而影響水質。 ■是 □否</p> <p>3.縮小:應限縮施工擾動範圍範圍(含便道、土方及材料堆置),減少因施工可能對周邊生態環境造成之影響。 ■是 □否</p> <p>4.減輕:工區內施工機具、材料等堆置應妥善配置,避免造成工區髒亂及廢棄物亂丟。 ■是 □否</p> <p>5.減輕:進行雜草雜木清除、植栽種植時,應注意其種類、生長與繁殖季節、地點等,以確保清除效益與植栽生長狀況。 ■是 □否</p>	<p>狀況說明</p>	<p>「分區七」 工程項目與影響： 目前正進行綠化區之植栽種植及灑水作業,其施工作業範圍距離鄰近關注物種聚藻、水蔗草棲地較遠。故其對棲地環境影響輕微。施工現況如下圖,正在進行植栽灑水作業。 減輕對策： 1. 注意施工車輛及機具進出及施作時避免影響周邊生態環境。 2. 材料等堆置應妥善配置,禁止廢棄物亂丟。</p>

<p>複查結果及 應採行動</p>	<p>依照前述「自主檢查項目」之複查結果說明如下：</p> <p>1.迴避： 本區工項屬雜草雜木清除及掘除，其施工作業範圍距離保全棲地(聚藻、水蘆草等)較遠，故不影響棲地品質、關注植物或植物群落。</p> <p>2. 迴避： 其施工作業範圍距離鄰近水岸、濕地較近，應注意不影響其水質，未來持續施工時應確保避免影響其周邊水質狀況。</p> <p>3. 縮小： 此施工作業範圍距離保全棲地(聚藻、水蘆草等)較遠，且所使用的施工便道為既有道路，機具及車輛進出時應注意避免影響周邊生態環境，如車速控制、禁止亂鳴喇叭。</p> <p>4. 減輕： 機具停放、材料堆置皆於作業範圍內並擺放整齊。</p> <p>5. 減輕： 目前為溪州橋旁綠化區設置之景觀植栽階段，正在進行植栽灑水作業，應盡速恢復完成其綠化或鋪面設置工作，避免因開挖形成地表裸露後導致塵土逸散影響環境。</p>		
<p>複查者</p>	<p>郭晉峰 梅輝</p>	<p>複查日期</p>	<p>民國 111 年 1 月 26 日</p>

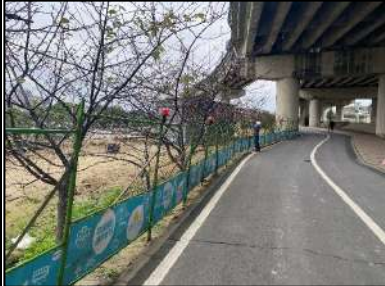
<p>填表人員 (單位/職稱)</p>	<p>黃建桐 朝勝營造事業股份有限公司 職業安全衛生人員</p>	<p>填表日期</p>	<p>民國 111 年 1 月 12 日</p>
<p>狀況提報人 (單位/職稱)</p>	<p>黃國照 朝勝營造事業股份有限公司 工地負責人</p>	<p>日期</p>	<p>民國 111 年 1 月 12 日</p>
<p>自主檢查項目</p>	<p>1.迴避:保全分區內各關注物種棲息之棲地品質、關注植物或植物群落。 ■是 □否</p> <p>2.迴避:注意施工範圍及其鄰近之水岸、濕地,避免施工造成其水質混濁而影響水質。 ■是 □否</p> <p>3.縮小:應限縮施工擾動範圍範圍(含便道、土方及材料堆置),減少因施工可能對周邊生態環境造成之影響。 ■是 □否</p> <p>4.減輕:工區內施工機具、材料等堆置應妥善配置,避免造成工區髒亂及廢棄物亂丟。 ■是 □否</p> <p>5.減輕:進行雜草雜木清除、植栽種植時,應注意其種類、生長與繁殖季節、地點等,以確保清除效益與植栽生長狀況。 ■是 □否</p>	<p>狀況說明</p>	<p>「分區五」 工程項目與影響： 已完成雜草雜木清除及掘除，正進行廁所設置前整地工作，其施工作業範圍距離鄰近關注物種台灣八哥、台灣窗螢棲地較遠。故其對棲地環境影響輕微。施工現況如下圖。 減輕對策： 1. 注意施工車輛及機具進出及施作時避免影響周邊生態環境。 2. 材料等堆置應妥善配置，禁止廢棄物亂丟。</p>

<p>複查結果及 應採行動</p>	<p>依照前述「自主檢查項目」之複查結果說明如下：</p> <p>1.迴避：</p> <p>本區工項屬雜草雜木清除及掘除，其施工作業範圍距離保全棲地(台灣八哥、台灣窗螢等)較遠，故不影響棲地品質、關注植物或植物群落。</p> <p>2. 迴避：</p> <p>其施工作業範圍距離鄰近水岸、濕地較遠，應不影響其水質狀況，未來持續施工時應確保避免影響其周邊水質狀況。</p> <p>3. 縮小：</p> <p>此施工作業範圍距離保全棲地(台灣八哥、台灣窗螢等)較遠，且所使用的施工便道為既有道路，機具及車輛進出時應注意避免影響周邊生態環境，如車速控制、禁止亂鳴喇叭。</p> <p>4. 減輕：</p> <p>機具停放、材料堆置皆於作業範圍內並擺放整齊。</p> <p>5. 減輕：</p> <p>廁所設置之整地工作已完成，正在進行廁所建築施作，完工後應盡速恢復綠化或鋪面設置工作，避免因開挖形成地表裸露後導致塵土逸散影響環境。</p>		
<p>複查者</p>	<p>郭晉峰 梅輝</p>	<p>複查日期</p>	<p>民國 111 年 1 月 26 日</p>

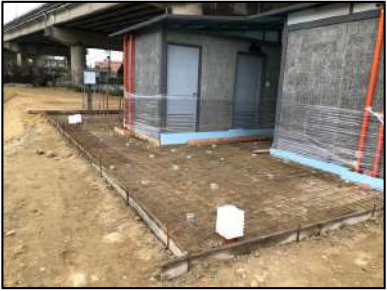
<p>填表人員 (單位/職稱)</p>	<p>黃建桐 朝勝營造事業股份有限公司 職業安全衛生人員</p>	<p>填表日期</p>	<p>民國 111 年 1 月 13 日</p>
<p>狀況提報人 (單位/職稱)</p>	<p>黃國照 朝勝營造事業股份有限公司 工地負責人</p>	<p>日期</p>	<p>民國 111 年 1 月 13 日</p>
<p>自主檢查項目</p>	<p>1.迴避:保全分區內各關注物種棲息之棲地品質、關注植物或植物群落。 ■是 □否</p> <p>2.迴避:注意施工範圍及其鄰近之水岸、濕地,避免施工造成其水質混濁而影響水質。 ■是 □否</p> <p>3.縮小:應限縮施工擾動範圍範圍(含便道、土方及材料堆置),減少因施工可能對周邊生態環境造成之影響。 ■是 □否</p> <p>4.減輕:工區內施工機具、材料等堆置應妥善配置,避免造成工區髒亂及廢棄物亂丟。 ■是 □否</p> <p>5.減輕:進行雜草雜木清除、植栽種植時,應注意其種類、生長與繁殖季節、地點等,以確保清除效益與植栽生長狀況。 ■是 □否</p>	<p>狀況說明</p>	<p>「分區五」: 工程項目與影響: 目前正進行廁所設置工作,其施工作業範圍距離鄰近關注物種台灣八哥、台灣窗螢棲地較遠。故其對棲地環境影響輕微。施工現況如下圖。 減輕對策: 1. 注意施工車輛及機具進出及施作時避免影響周邊生態環境。 2. 材料等堆置應妥善配置,禁止廢棄物亂丟。</p>

<p>複查結果及 應採行動</p>	<p>依照前述「自主檢查項目」之複查結果說明如下：</p> <p>1.迴避： 本區工項屬雜草雜木清除及掘除，其施工作業範圍距離保全棲地(台灣八哥、台灣窗螢等)較遠，故不影響棲地品質、關注植物或植物群落。</p> <p>2. 迴避： 其施工作業範圍距離鄰近水岸、濕地較遠，應不影響其水質狀況，未來持續施工時應確保避免影響其周邊水質狀況。</p> <p>3. 縮小： 此施工作業範圍距離保全棲地(台灣八哥、台灣窗螢等)較遠，且所使用的施工便道為既有道路，機具及車輛進出時應注意避免影響周邊生態環境，如車速控制、禁止亂鳴喇叭。</p> <p>4. 減輕： 機具停放、材料堆置皆於作業範圍內並擺放整齊。</p> <p>5. 減輕： 廁所設置之整地工作已完成，正在進行廁所建築施作，完工後應盡速恢復綠化或鋪面設置工作，避免因開挖形成地表裸露後導致塵土逸散影響環境。</p>		
<p>複查者</p>	<p>郭晉峰 梅彥豐</p>	<p>複查日期</p>	<p>民國 111 年 1 月 26 日</p>

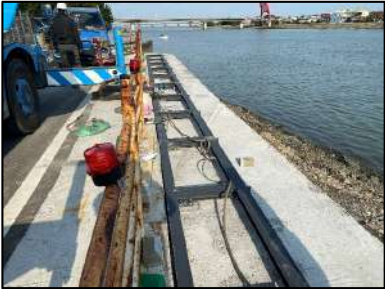
填表人員 (單位/職稱)	黃建桐 朝勝營造事業股份有限公司 職業安全衛生人員	填表日期	民國 111 年 1 月 14 日
狀況提報人 (單位/職稱)	黃國照 朝勝營造事業股份有限公司 工地負責人	日期	民國 111 年 1 月 14 日
自主檢查項目	1.迴避:保全分區內各關注物種棲息之棲地品質、關注植物或植物群落。 <input checked="" type="checkbox"/> 是 <input type="checkbox"/> 否 2.迴避:注意施工範圍及其鄰近之水岸、濕地,避免施工造成其水質混濁而影響水質。 <input checked="" type="checkbox"/> 是 <input type="checkbox"/> 否 3.縮小:應限縮施工擾動範圍範圍(含便道、土方及材料堆置),減少因施工可能對周邊生態環境造成之影響。 <input checked="" type="checkbox"/> 是 <input type="checkbox"/> 否 4.減輕:工區內施工機具、材料等堆置應妥善配置,避免造成工區髒亂及廢棄物亂丟。 <input checked="" type="checkbox"/> 是 <input type="checkbox"/> 否 5.減輕:進行雜草雜木清除、植栽種植時,應注意其種類、生長與繁殖季節、地點等,以確保清除效益與植栽生長狀況。 <input checked="" type="checkbox"/> 是 <input type="checkbox"/> 否	狀況說明	「分區十二」 工程項目與影響： 舊港轉角處護岸工程,其施工作業範圍鄰近關注物種頭前溪灘地招潮蟹,施工現況如下圖,由於堤防基礎已完成,目前正進行護欄設置。 減輕對策： 1. 注意施工車輛及機具進出及施作時避免影響周邊生態環境。 2. 材料等堆置應妥善配置,禁止廢棄物亂丟。

<p>複查結果及 應採行動</p>	<p>依照前述「自主檢查項目」之複查結果說明如下：</p> <p>1.迴避：</p> <p>本區工項屬舊港轉角處護岸工程，其施工作業範圍距離保全棲地(河灘地招潮蟹)較近，應注意避免不影響棲地品質、關注植物或植物群落。</p> <p>2. 迴避：</p> <p>其施工作業範圍距離鄰近水岸、濕地較近，應注意不影響其水質，未來持續施工時應確保避免影響其周邊水質狀況。</p> <p>3. 縮小：</p> <p>此施工作業範圍距離保全棲地(河灘地招潮蟹)較近，已縮小施工範圍，且所使用的施工便道為既有道路，機具及車輛進出時應注意避免影響周邊生態環境，如車速控制、禁止亂鳴喇叭。</p> <p>4. 減輕：</p> <p>機具停放、材料堆置皆於作業範圍內並擺放整齊。</p> <p>5. 減輕：</p> <p>目前堤防基礎已完成，正進行護欄施作，避免民眾不慎跌落堤防。而現況施工情形已不涉及河灘地招潮蟹棲地使用或破壞。</p>		
<p>複查者</p>	<p>郭晉峰 梅瑋豐</p>	<p>複查日期</p>	<p>民國 111 年 1 月 26 日</p>

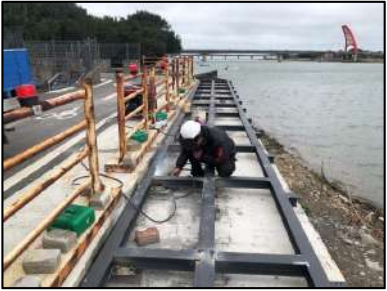
填表人員 (單位/職稱)	黃建桐 朝勝營造事業股份有限公司 職業安全衛生人員	填表日期	民國 111 年 1 月 17 日
狀況提報人 (單位/職稱)	黃國照 朝勝營造事業股份有限公司 工地負責人	日期	民國 111 年 1 月 17 日
自主檢查項目	1.迴避:保全分區內各關注物種棲息之棲地品質、關注植物或植物群落。 <input checked="" type="checkbox"/> 是 <input type="checkbox"/> 否 2.迴避:注意施工範圍及其鄰近之水岸、濕地,避免施工造成其水質混濁而影響水質。 <input checked="" type="checkbox"/> 是 <input type="checkbox"/> 否 3.縮小:應限縮施工擾動範圍範圍(含便道、土方及材料堆置),減少因施工可能對周邊生態環境造成之影響。 <input checked="" type="checkbox"/> 是 <input type="checkbox"/> 否 4.減輕:工區內施工機具、材料等堆置應妥善配置,避免造成工區髒亂及廢棄物亂丟。 <input checked="" type="checkbox"/> 是 <input type="checkbox"/> 否 5.減輕:進行雜草雜木清除、植栽種植時,應注意其種類、生長與繁殖季節、地點等,以確保清除效益與植栽生長狀況。 <input checked="" type="checkbox"/> 是 <input type="checkbox"/> 否	狀況說明	「分區十二」 工程項目與影響： 舊港轉角處護岸工程,其施工作業範圍鄰近關注物種頭前溪灘地招潮蟹,施工現況如下圖,由於堤防基礎已完成,目前正進行護欄設置。 減輕對策： 1. 注意施工車輛及機具進出及施作時避免影響周邊生態環境。 2. 材料等堆置應妥善配置,禁止廢棄物亂丟。

<p>複查結果及 應採行動</p>	<p>依照前述「自主檢查項目」之複查結果說明如下：</p> <p>1.迴避：</p> <p>本區工項屬舊港轉角處護岸工程，其施工作業範圍距離保全棲地(河灘地招潮蟹)較近，應注意避免不影響棲地品質、關注植物或植物群落。</p> <p>2. 迴避：</p> <p>其施工作業範圍距離鄰近水岸、濕地較近，應注意不影響其水質，未來持續施工時應確保避免影響其周邊水質狀況。</p> <p>3. 縮小：</p> <p>此施工作業範圍距離保全棲地(河灘地招潮蟹)較近，已縮小施工範圍，且所使用的施工便道為既有道路，機具及車輛進出時應注意避免影響周邊生態環境，如車速控制、禁止亂鳴喇叭。</p> <p>4. 減輕：</p> <p>機具停放、材料堆置皆於作業範圍內並擺放整齊。</p> <p>5. 減輕：</p> <p>目前堤防基礎已完成，正進行護欄施作，避免民眾不慎跌落堤防。而現況施工情形已不涉及河灘地招潮蟹棲地使用或破壞。</p>		
<p>複查者</p>	<p>郭晉峰 梅瑋豐</p>	<p>複查日期</p>	<p>民國 111 年 1 月 26 日</p>

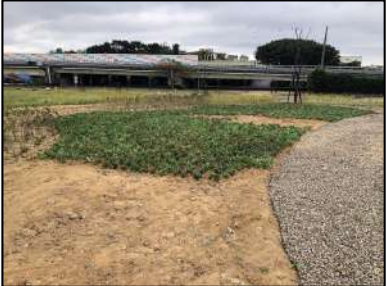
填表人員 (單位/職稱)	黃建桐 朝勝營造事業股份有限公司 職業安全衛生人員	填表日期	民國 111 年 1 月 18 日
狀況提報人 (單位/職稱)	黃國照 朝勝營造事業股份有限公司 工地負責人	日期	民國 111 年 1 月 18 日
自主檢查項目	1.迴避:保全分區內各關注物種棲息之棲地品質、關注植物或植物群落。 <input checked="" type="checkbox"/> 是 <input type="checkbox"/> 否 2.迴避:注意施工範圍及其鄰近之水岸、濕地,避免施工造成其水質混濁而影響水質。 <input checked="" type="checkbox"/> 是 <input type="checkbox"/> 否 3.縮小:應限縮施工擾動範圍範圍(含便道、土方及材料堆置),減少因施工可能對周邊生態環境造成之影響。 <input checked="" type="checkbox"/> 是 <input type="checkbox"/> 否 4.減輕:工區內施工機具、材料等堆置應妥善配置,避免造成工區髒亂及廢棄物亂丟。 <input checked="" type="checkbox"/> 是 <input type="checkbox"/> 否 5.減輕:進行雜草雜木清除、植栽種植時,應注意其種類、生長與繁殖季節、地點等,以確保清除效益與植栽生長狀況。 <input checked="" type="checkbox"/> 是 <input type="checkbox"/> 否	狀況說明	「分區十」 工程項目與影響： 古賢出口處整地及景觀工程，其施工作業範圍鄰近頭前溪，屬鷓鴣、雲雀棲地範圍，施工現況如下圖。 減輕對策： 1. 注意施工車輛及機具進出及施作時避免影響周邊生態環境。 2. 剩餘土石方不得倒入鄰近水體而污染水質與棲地狀況。 3. 材料等堆置應妥善配置，禁止廢棄物亂丟。

<p>複查結果及 應採行動</p>	<p>依照前述「自主檢查項目」之複查結果說明如下：</p> <p>1.迴避：</p> <p>本區工項屬古賢出口處整地及景觀工程，其施工作業範圍距離保全棲地(鷓鴣、雲雀)較近，應更注意維持棲地品質、關注植物或植物群落。</p> <p>2. 迴避：</p> <p>其施工作業範圍鄰近水岸(頭前溪)，不得將土石方倒入鄰近水體而污染水質與棲地狀況，未來植栽工程施作時應確保避免影響其周邊水質狀況。</p> <p>3. 縮小：</p> <p>本分區所使用的施工便道為既有道路，機具及車輛進出時應注意避免影響周邊生態環境，如車速控制、禁止亂鳴喇叭。</p> <p>4. 減輕：</p> <p>機具停放、材料堆置皆於作業範圍內並擺放整齊，禁止廢棄物亂丟。</p> <p>5. 減輕：</p> <p>現況為荒地，而目前屬於植栽種植階段，後續應盡速完成植栽景觀工程施作，避免因開挖形成地表裸露後導致塵土逸散影響環境。</p>		
<p>複查者</p>	<p>郭晉峰 梅瑋豐</p>	<p>複查日期</p>	<p>民國 111 年 01 月 26 日</p>

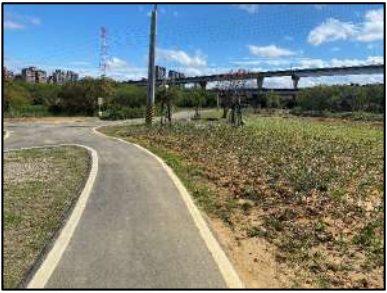
<p>填表人員 (單位/職稱)</p>	<p>黃建桐 朝勝營造事業股份有限公司 職業安全衛生人員</p>	<p>填表日期</p>	<p>民國 111 年 1 月 19 日</p>
<p>狀況提報人 (單位/職稱)</p>	<p>黃國照 朝勝營造事業股份有限公司 工地負責人</p>	<p>日期</p>	<p>民國 111 年 1 月 19 日</p>
<p>自主檢查項目</p>	<p>1.迴避:保全分區內各關注物種棲息之棲地品質、關注植物或植物群落。 ■是 □否</p> <p>2.迴避:注意施工範圍及其鄰近之水岸、濕地,避免施工造成其水質混濁而影響水質。 ■是 □否</p> <p>3.縮小:應限縮施工擾動範圍範圍(含便道、土方及材料堆置),減少因施工可能對周邊生態環境造成之影響。 ■是 □否</p> <p>4.減輕:工區內施工機具、材料等堆置應妥善配置,避免造成工區髒亂及廢棄物亂丟。 ■是 □否</p> <p>5.減輕:進行雜草雜木清除、植栽種植時,應注意其種類、生長與繁殖季節、地點等,以確保清除效益與植栽生長狀況。 ■是 □否</p>	<p>狀況說明</p>	<p>「分區一」 工程項目與影響： 目前正進行景觀植栽工程，其施工作業範圍鄰近關注物種毛木藍。 依前次清除經驗，已確保毛木藍植群，應盡速完成景觀工程之植栽施作。施工現況如下圖，正在進行植栽土填放。 減輕對策： 1. 確保關注物種毛木藍植群，減輕施工對其影響。 2. 注意施工車輛及機具進出及施作時避免影響周邊生態環境。 3. 剩餘土石方不得倒入鄰近水體而污染水質與棲地狀況。 4. 材料等堆置應妥善配置，禁止廢棄物亂丟。</p>

<p>複查結果及 應採行動</p>	<p>依照前述「自主檢查項目」之複查結果說明如下：</p> <p>1.迴避：</p> <p>本區工項屬景觀植栽工程，其施工作業範圍關注物種毛木藍較近，應注意施工期間不影響、破壞毛木藍及其棲地環境。</p> <p>2. 迴避：</p> <p>其施工作業範圍距離鄰近水岸、濕地較近，施工時應確保避免影響其周邊水質狀況。</p> <p>3. 縮小：</p> <p>此施工作業所使用的施工便道為既有道路，機具及車輛進出時應注意避免影響周邊生態環境，如車速控制、禁止亂鳴喇叭。</p> <p>4. 減輕：</p> <p>機具停放、材料堆置皆於作業範圍內並擺放整齊。</p> <p>5. 減輕：</p> <p>目前正在進行植栽種植，未來應盡速完成其綠化工作，避免因開挖形成地表裸露後導致塵土逸散影響環境。</p>		
<p>複查者</p>	<p>郭晉峰 梅瑋豐</p>	<p>複查日期</p>	<p>民國 111 年 1 月 26 日</p>

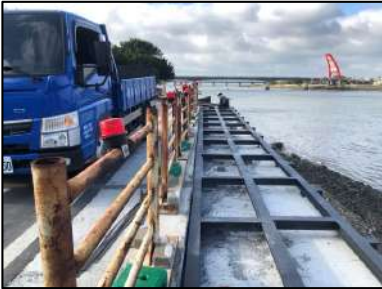
填表人員 (單位/職稱)	黃建桐 朝勝營造事業股份有限公司 職業安全衛生人員	填表日期	民國 111 年 1 月 20 日
狀況提報人 (單位/職稱)	黃國照 朝勝營造事業股份有限公司 工地負責人	日期	民國 111 年 1 月 20 日
自主檢查項目	1.迴避:保全分區內各關注物種棲息之棲地品質、關注植物或植物群落。 <input checked="" type="checkbox"/> 是 <input type="checkbox"/> 否 2.迴避:注意施工範圍及其鄰近之水岸、濕地,避免施工造成其水質混濁而影響水質。 <input checked="" type="checkbox"/> 是 <input type="checkbox"/> 否 3.縮小:應限縮施工擾動範圍範圍(含便道、土方及材料堆置),減少因施工可能對周邊生態環境造成之影響。 <input checked="" type="checkbox"/> 是 <input type="checkbox"/> 否 4.減輕:工區內施工機具、材料等堆置應妥善配置,避免造成工區髒亂及廢棄物亂丟。 <input checked="" type="checkbox"/> 是 <input type="checkbox"/> 否 5.減輕:進行雜草雜木清除、植栽種植時,應注意其種類、生長與繁殖季節、地點等,以確保清除效益與植栽生長狀況。 <input checked="" type="checkbox"/> 是 <input type="checkbox"/> 否	狀況說明	「分區十二」 工程項目與影響： 舊港轉角處護岸工程,其施工作業範圍鄰近關注物種頭前溪灘地招潮蟹,施工現況如下圖,由於堤防基礎已完成,目前正進行護欄設置。 減輕對策： 1. 注意施工車輛及機具進出及施作時避免影響周邊生態環境。 2. 材料等堆置應妥善配置,禁止廢棄物亂丟。

<p>複查結果及 應採行動</p>	<p>依照前述「自主檢查項目」之複查結果說明如下：</p> <p>1.迴避：</p> <p>本區工項屬舊港轉角處護岸工程，其施工作業範圍距離保全棲地(河灘地招潮蟹)較近，應注意避免不影響棲地品質、關注植物或植物群落。</p> <p>2. 迴避：</p> <p>其施工作業範圍距離鄰近水岸、濕地較近，應注意不影響其水質，未來持續施工時應確保避免影響其周邊水質狀況。</p> <p>3. 縮小：</p> <p>此施工作業範圍距離保全棲地(河灘地招潮蟹)較近，已縮小施工範圍，且所使用的施工便道為既有道路，機具及車輛進出時應注意避免影響周邊生態環境，如車速控制、禁止亂鳴喇叭。</p> <p>4. 減輕：</p> <p>機具停放、材料堆置皆於作業範圍內並擺放整齊。</p> <p>5. 減輕：</p> <p>目前堤防基礎已完成，正進行護欄施作，避免民眾不慎跌落堤防。而現況施工情形已不涉及河灘地招潮蟹棲地使用或破壞。</p>		
<p>複查者</p>	<p>郭晉峰 梅瑋豐</p>	<p>複查日期</p>	<p>民國 111 年 1 月 26 日</p>

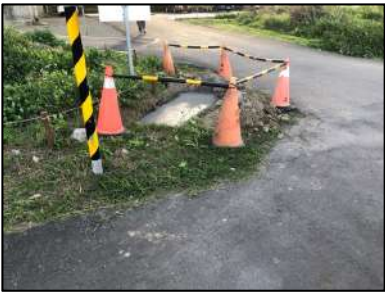
填表人員 (單位/職稱)	黃建桐 朝勝營造事業股份有限公司 職業安全衛生人員	填表日期	民國 111 年 1 月 21 日
狀況提報人 (單位/職稱)	黃國照 朝勝營造事業股份有限公司 工地負責人	日期	民國 111 年 1 月 21 日
自主檢查項目	1.迴避:保全分區內各關注物種棲息之棲地品質、關注植物或植物群落。 <input checked="" type="checkbox"/> 是 <input type="checkbox"/> 否 2.迴避:注意施工範圍及其鄰近之水岸、濕地,避免施工造成其水質混濁而影響水質。 <input checked="" type="checkbox"/> 是 <input type="checkbox"/> 否 3.縮小:應限縮施工擾動範圍範圍(含便道、土方及材料堆置),減少因施工可能對周邊生態環境造成之影響。 <input checked="" type="checkbox"/> 是 <input type="checkbox"/> 否 4.減輕:工區內施工機具、材料等堆置應妥善配置,避免造成工區髒亂及廢棄物亂丟。 <input checked="" type="checkbox"/> 是 <input type="checkbox"/> 否 5.減輕:進行雜草雜木清除、植栽種植時,應注意其種類、生長與繁殖季節、地點等,以確保清除效益與植栽生長狀況。 <input checked="" type="checkbox"/> 是 <input type="checkbox"/> 否	狀況說明	「分區三」: 工程項目與影響: 景觀植栽工程,目前為物種保護區之景觀解說牌施作,其施工作業範圍鄰近關注物種台灣窗螢。施工現況如下圖。 減輕對策: 1. 確保關注物種台灣窗螢、草花蛇之棲地,減輕施工對其影響。 2. 注意施工車輛及機具進出及施作時避免影響周邊生態環境。 3. 剩餘土石方不得倒入鄰近水體而污染水質與棲地狀況。 4. 材料等堆置應妥善配置,禁止廢棄物亂丟。

<p>複查結果及 應採行動</p>	<p>依照前述「自主檢查項目」之複查結果說明如下：</p> <p>1.迴避： 本區工項屬景觀植栽工程，其施工作業範圍關注物種台灣窗螢、草花蛇較近，應注意施工期間不影響、破壞其棲地環境。</p> <p>2. 迴避： 其施工作業範圍距離鄰近水岸、濕地較遠，應不影響其水質狀況，未來持續施工時應確保避免影響其周邊水質狀況。</p> <p>3. 縮小： 此施工作業所使用的施工便道為既有道路，機具及車輛進出時應注意避免影響周邊生態環境，如車速控制、禁止亂鳴喇叭。</p> <p>4. 減輕： 機具停放、材料堆置皆於作業範圍內並擺放整齊。</p> <p>5. 減輕： 目前正進行物種保護區之景觀解說牌施作，因鄰近台灣窗螢、草花蛇等棲地範圍，進行景觀植栽施作時，應減少機具長時間於關注物種棲地施作，並盡速恢復完成其綠化或鋪面設置工作，避免因開挖形成地表裸露後導致塵土逸散影響環境。</p>		
<p>複查者</p>	<p>郭晉峰 梅輝</p>	<p>複查日期</p>	<p>民國 111 年 1 月 26 日</p>

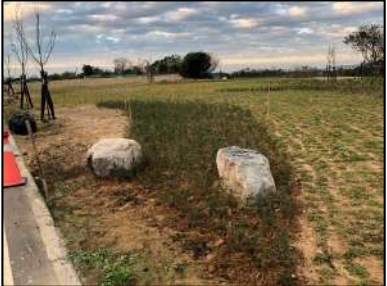
填表人員 (單位/職稱)	黃建桐 朝勝營造事業股份有限公司 職業安全衛生人員	填表日期	民國 111 年 1 月 26 日
狀況提報人 (單位/職稱)	黃國照 朝勝營造事業股份有限公司 工地負責人	日期	民國 111 年 1 月 26 日
自主檢查項目	1.迴避:保全分區內各關注物種棲息之棲地品質、關注植物或植物群落。 <input checked="" type="checkbox"/> 是 <input type="checkbox"/> 否 2.迴避:注意施工範圍及其鄰近之水岸、濕地,避免施工造成其水質混濁而影響水質。 <input checked="" type="checkbox"/> 是 <input type="checkbox"/> 否 3.縮小:應限縮施工擾動範圍範圍(含便道、土方及材料堆置),減少因施工可能對周邊生態環境造成之影響。 <input checked="" type="checkbox"/> 是 <input type="checkbox"/> 否 4.減輕:工區內施工機具、材料等堆置應妥善配置,避免造成工區髒亂及廢棄物亂丟。 <input checked="" type="checkbox"/> 是 <input type="checkbox"/> 否 5.減輕:進行雜草雜木清除、植栽種植時,應注意其種類、生長與繁殖季節、地點等,以確保清除效益與植栽生長狀況。 <input checked="" type="checkbox"/> 是 <input type="checkbox"/> 否	狀況說明	「分區十」 工程項目與影響： 古賢出口處整地及景觀工程，其施工作業範圍鄰近頭前溪，屬鷓鴣、雲雀棲地範圍，施工現況如下圖。 減輕對策： 1. 注意施工車輛及機具進出及施作時避免影響周邊生態環境。 2. 剩餘土石方不得倒入鄰近水體而污染水質與棲地狀況。 3. 材料等堆置應妥善配置，禁止廢棄物亂丟。

<p>複查結果及 應採行動</p>	<p>依照前述「自主檢查項目」之複查結果說明如下：</p> <p>1.迴避： 本區工項屬古賢出口處整地及景觀工程，其施工作業範圍距離保全棲地(鷓鴣、雲雀)較近，應更注意維持棲地品質、關注植物或植物群落。</p> <p>2. 迴避： 其施工作業範圍鄰近水岸(頭前溪)，不得將土石方倒入鄰近水體而污染水質與棲地狀況，未來植栽工程施作時應確保避免影響其周邊水質狀況。</p> <p>3. 縮小： 本分區所使用的施工便道為既有道路，機具及車輛進出時應注意避免影響周邊生態環境，如車速控制、禁止亂鳴喇叭。</p> <p>4. 減輕： 機具停放、材料堆置皆於作業範圍內並擺放整齊，禁止廢棄物亂丟。</p> <p>5. 減輕： 現況為荒地，而目前屬於植栽種植階段，後續應盡速完成植栽景觀工程施作，避免因開挖形成地表裸露後導致塵土逸散影響環境。</p>		
<p>複查者</p>	<p>郭晉峰 梅瑋豐</p>	<p>複查日期</p>	<p>民國 111 年 1 月 26 日</p>

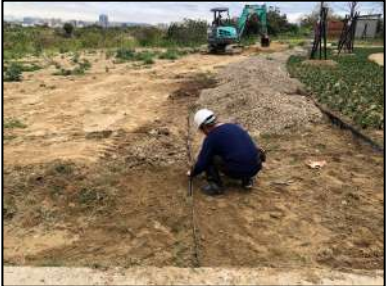
<p>填表人員 (單位/職稱)</p>	<p>黃建桐 朝勝營造事業股份有限公司 職業安全衛生人員</p>	<p>填表日期</p>	<p>民國 111 年 1 月 27 日</p>
<p>狀況提報人 (單位/職稱)</p>	<p>黃國照 朝勝營造事業股份有限公司 工地負責人</p>	<p>日期</p>	<p>民國 111 年 1 月 27 日</p>
<p>自主檢查項目</p>	<p>1.迴避:保全分區內各關注物種棲息之棲地品質、關注植物或植物群落。 ■是 □否</p> <p>2.迴避:注意施工範圍及其鄰近之水岸、濕地,避免施工造成其水質混濁而影響水質。 ■是 □否</p> <p>3.縮小:應限縮施工擾動範圍範圍(含便道、土方及材料堆置),減少因施工可能對周邊生態環境造成之影響。 ■是 □否</p> <p>4.減輕:工區內施工機具、材料等堆置應妥善配置,避免造成工區髒亂及廢棄物亂丟。 ■是 □否</p> <p>5.減輕:進行雜草雜木清除、植栽種植時,應注意其種類、生長與繁殖季節、地點等,以確保清除效益與植栽生長狀況。 ■是 □否</p>	<p>狀況說明</p>	<p>「分區七」 工程項目與影響： 目前正進行綠化區之植栽種植作業,其施工作業範圍距離鄰近關注物種聚藻、水蔗草棲地較遠。故其對棲地環境影響輕微。施工現況如下圖,正在進行植栽灑水作業。 減輕對策： 1. 注意施工車輛及機具進出及施作時避免影響周邊生態環境。 2. 材料等堆置應妥善配置,禁止廢棄物亂丟。</p>

<p>改善對策</p>	<p>無</p>

<p>複查結果及 應採行動</p>	<p>依照前述「自主檢查項目」之複查結果說明如下：</p> <p>1.迴避： 本區工項屬雜草雜木清除及掘除，其施工作業範圍距離保全棲地(聚藻、水蘆草等)較遠，故不影響棲地品質、關注植物或植物群落。</p> <p>2. 迴避： 其施工作業範圍距離鄰近水岸、濕地較近，應注意不影響其水質，未來持續施工時應確保避免影響其周邊水質狀況。</p> <p>3. 縮小： 此施工作業範圍距離保全棲地(聚藻、水蘆草等)較遠，且所使用的施工便道為既有道路，機具及車輛進出時應注意避免影響周邊生態環境，如車速控制、禁止亂鳴喇叭。</p> <p>4. 減輕： 機具停放、材料堆置皆於作業範圍內並擺放整齊。</p> <p>5. 減輕： 目前為溪州橋旁綠化區設置之景觀植栽階段，正在進行植栽種植作業，應盡速恢復完成其綠化或鋪面設置工作，避免因開挖形成地表裸露後導致塵土逸散影響環境。</p>		
<p>複查者</p>	<p>郭晉峰 梅輝</p>	<p>複查日期</p>	<p>民國 111 年 2 月 7 日</p>

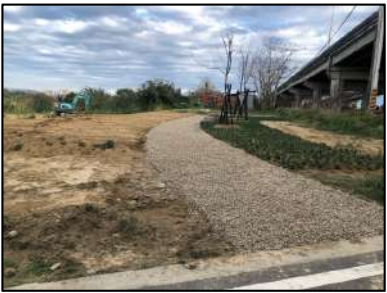
填表人員 (單位/職稱)	黃建桐 朝勝營造事業股份有限公司 職業安全衛生人員	填表日期	民國 111 年 1 月 28 日
狀況提報人 (單位/職稱)	黃國照 朝勝營造事業股份有限公司 工地負責人	日期	民國 111 年 1 月 28 日
自主檢查項目	1.迴避:保全分區內各關注物種棲息之棲地品質、關注植物或植物群落。 <input checked="" type="checkbox"/> 是 <input type="checkbox"/> 否 2.迴避:注意施工範圍及其鄰近之水岸、濕地,避免施工造成其水質混濁而影響水質。 <input checked="" type="checkbox"/> 是 <input type="checkbox"/> 否 3.縮小:應限縮施工擾動範圍範圍(含便道、土方及材料堆置),減少因施工可能對周邊生態環境造成之影響。 <input checked="" type="checkbox"/> 是 <input type="checkbox"/> 否 4.減輕:工區內施工機具、材料等堆置應妥善配置,避免造成工區髒亂及廢棄物亂丟。 <input checked="" type="checkbox"/> 是 <input type="checkbox"/> 否 5.減輕:進行雜草雜木清除、植栽種植時,應注意其種類、生長與繁殖季節、地點等,以確保清除效益與植栽生長狀況。 <input checked="" type="checkbox"/> 是 <input type="checkbox"/> 否	狀況說明	「分區七」: 工程項目與影響: 目前正進行綠化區之植栽種植作業,其施工作業範圍距離鄰近關注物種聚藻、水蔗草棲地較遠。故其對棲地環境影響輕微。施工現況如下圖,正在進行植栽灑水作業。 減輕對策: 1. 注意施工車輛及機具進出及施作時避免影響周邊生態環境。 2. 材料等堆置應妥善配置,禁止廢棄物亂丟。

改善對策	無

<p>複查結果及 應採行動</p>	<p>依照前述「自主檢查項目」之複查結果說明如下：</p> <p>1.迴避：</p> <p>本區工項屬雜草雜木清除及掘除，其施工作業範圍距離保全棲地(聚藻、水蘆草等)較遠，故不影響棲地品質、關注植物或植物群落。</p> <p>2. 迴避：</p> <p>其施工作業範圍距離鄰近水岸、濕地較近，應注意不影響其水質，未來持續施工時應確保避免影響其周邊水質狀況。</p> <p>3. 縮小：</p> <p>此施工作業範圍距離保全棲地(聚藻、水蘆草等)較遠，且所使用的施工便道為既有道路，機具及車輛進出時應注意避免影響周邊生態環境，如車速控制、禁止亂鳴喇叭。</p> <p>4. 減輕：</p> <p>機具停放、材料堆置皆於作業範圍內並擺放整齊。</p> <p>5. 減輕：</p> <p>目前為溪州橋旁綠化區設置之景觀植栽階段，正在進行植栽種植作業，應盡速恢復完成其綠化或鋪面設置工作，避免因開挖形成地表裸露後導致塵土逸散影響環境。</p>		
<p>複查者</p>	<p>郭晉峰 梅輝</p>	<p>複查日期</p>	<p>民國 111 年 2 月 7 日</p>
