17 公里沿線景觀改善計畫—環境再生

新竹市水環境生態檢核表 維護管理階段附表

附表 M-01 工程生態評析

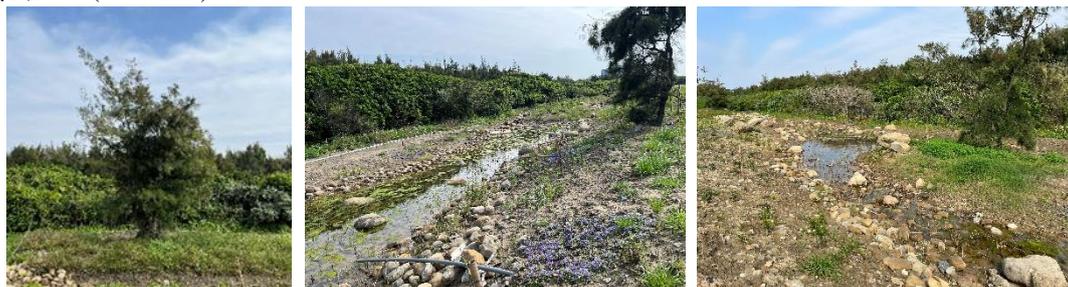
保全對象確認：(111.03.18)

- a. 確認應保留的三棵木麻黃皆健在。
- b. 人工溼地東側防風林維持完整未受工程影響。
- c. 設計階段匡列之應保留的白茅區域目前並未記錄，但在人工濕地東側區域紀錄大片白茅開花，顯示此區仍有白茅的種源庫。

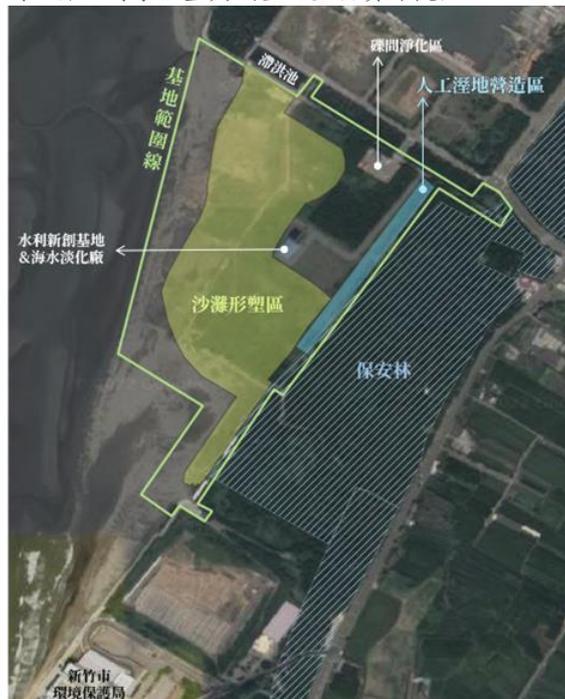
圖、工程設計區域示意圖

無竣工圖。因本工程較為單純，則以保全對象位置與調查之生物資源提供。

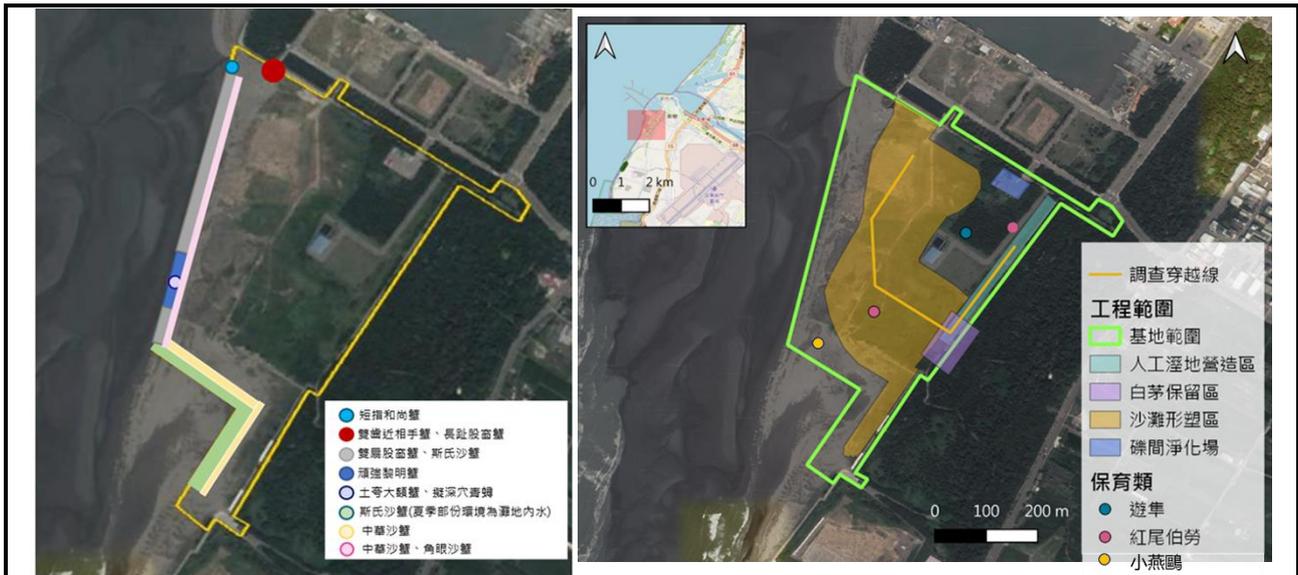
2. 棲地生態資料蒐集：				
<ul style="list-style-type: none"> • 本工程基地原為各工程淤泥堆積的廢置場，將廢土淤泥適當混合後重新配置、種植適地適種的海岸植物，達到重塑地貌、改良土質的目的。營造自然下降的緩坡及生態池、防風林，並以濕地淨化水質，擴大連續性緩衝地帶沙灘地景。本工程於 110 年 11 月完工。 • 過往生態資料： <p>[水文背景] 新竹濱海地區氣候主要受東北季風和旺盛的西南氣流所影響，每年 10 月至翌年的 3 月這段時間均受強盛的東北季風吹拂，春末起至夏季則是由旺盛的西南氣流自海面帶入濕氣，降雨主要集中在 3 至 9 月，這段期間為較潮溼的季節，5、6 月的降雨最為明顯，7 月及 8 月為炎熱的夏季，降雨並不特別明顯，但颱風及午後雷陣雨易形成大量降雨，河川因而形成暴洪。淡水輸出量大的時段，濱海濕地鹽度的變化最為明顯。</p> <p>[生物資料及重要棲地評析] 生物資料以研究文獻、調查報告、生態資料庫為蒐集範圍，其中，調查樣區與本計畫重疊的文獻及報告較少，但工區南邊的香山濕地調查資料豐富；生態資料庫則主要以 TBN(台灣生物多樣性網絡)^[3]、eBird^[1]、iNaturalist^[2]、林務局生態調查資料庫系統^[5]等平台蒐集相關生物資訊。施工範圍屬海岸生態系統，且位於重要野鳥棲地(IBA)範圍內^[7]，潮間帶生物及鳥類生態豐富。其中，沙灘形塑工區主要地景包含潮間帶濕地及高灘地，人工濕地營造工區則以草地及防風林地為主。本工區的潮間帶濕地與香山濕地(國家級重要濕地)相距約 8 公里，雖非鄰近，但由於底質環境、海流溫度等環境因子類似，優勢物種及棲息狀況可相互參考。香山濕地的蟹類優勢物種包含萬歲大眼蟹、台灣厚蟹、短指和尚蟹、清白招潮蟹、弧邊招潮蟹及短身大眼蟹等。蟹類主要以海洋中浮游生物為食，產卵及洄游亦挑選食物量大的時期，此地區受到海洋溫度及海流的影響，蟹類洄游著床於沙灘的高峰期為每年的 4~6 月^[6]。海岸旁的防風林為人為造林而成，由於多年來少有擾動，目前已形成植被覆蓋度高的良好生物棲息環境，以公民科學方式蒐集資料的 eBird 平台在防風林內(採用點位: 24°50'22.1"N, 120°55'18.6"E)曾有 147 種鳥類的觀察紀錄，其中，近三年所記錄的保育類，不乏以台灣為遷徙中繼站的過境鳥，及來台度冬、繁殖的冬候、夏候鳥，需特別重視棲地維護以免造成其遷徙及族群存續的影響。屬瀕臨絕種保育類(I 級)有黑面琵鷺 1 種，屬冬候鳥；屬珍貴稀有保育類(II 級)有日本松雀鷹(過境鳥及稀有的冬候鳥)、松雀鷹、赤腹鷹(過境鳥)、鳳頭蒼鷹、八哥(過境鳥)、灰面鵟鷹(過境鳥及稀有的冬候鳥)、黑翅鳶、野鴉(過境鳥)、紅隼(冬候鳥)、朱鷗、魚鷹(冬候鳥)、東方蜂鷹(過境鳥)、彩鷗、大冠鷲、小燕鷗(夏候鳥)、紫綬帶(夏候鳥)等 16 種；屬其他應予以保育類(III 級)有金鷄(過境鳥)、燕鴿(春、秋過境鳥)、紅尾伯勞(冬候鳥與過境鳥)共 3 種。本區域僅有的瀕臨絕種保育類黑面琵鷺，喜好利用海岸濕地覓食棲息；日本松雀鷹、松雀鷹、赤腹鷹、鳳頭蒼鷹、灰面鵟鷹、東方蜂鷹及大冠鷲等猛禽，主要以大面積樹林為棲息地；黑翅鳶及紅尾伯勞則喜愛停棲於草原上的大樹，搜索地面獵物；野鴉、金鷄則以草地為主要棲息地，而野鴉除了草地，亦會使用中層灌木層；紫綬帶則喜好在中層灌木間覓食；夏候鳥小燕鷗，常見於海岸、河口、魚塢、濕地等環境，於其繁殖季期間(4-7 月)，喜好選擇視野開闊的海岸沙灘地作為繁殖巢穴的選擇^[8]。非保育類值得注意的是此地曾有東方環頸鴿及小雲雀的出現紀錄，工區範圍有類似其繁殖地的環境：東方環頸鴿喜愛於 4-6 月於無潮水溢淹處的裸露地沙地築巢繁殖，小雲雀則喜愛於 3-6 月於短草沙地築巢繁殖。此外，在其他文獻及生態資料庫中，防風林旁曾有草花蛇的路殺紀錄，其主要棲地為水田、沼澤和濕地。由上述資料得知，工區範圍中的潮間帶濕地、沙地、防風林及草地均有保育類物種及應注意的生態議題，工程設計將其納入考量。</p> • 維管階段調查之生態資料： 蟹類出現位置主要以靠海側計畫範圍線附近沙灘地，優勢種類為斯氏沙蟹與雙扇股窗蟹。111 年 7 月紀錄灘地上有

小燕鷗與東方環頸鴉的繁殖巢位，而南側灘地有學術單位進行東方環頸鴉繁殖巢位監測調查，亦於 111 年 5 月發現多處巢位。本計畫範圍應有穩定水鳥族群繁殖，建議降低灘地周邊的人為干擾，並持續關注巢位繁殖狀況，避免影響其繁殖成功率。

圖、蟹類(左)、鳥類(右)調查成果示意圖

- (1) 灘地繁殖鳥類：完工後之生態調查(111.07)紀錄小燕鷗(第二級保育類)與東方環頸鴉於灘地繁殖。過去亦有同樣在沙地築巢的東方環頸鴉紀錄，建議應持續關注沙地築巢鳥類繁殖的議題，針對繁殖期及繁殖狀況進行監測，亦可配合環境教育提升民眾對於海岸生物多樣性的瞭解，可能透過短期管制區域避免遊憩行為帶來的影響。
- (2) 入侵紅火蟻：目前發現地點皆位於主要人為活動通道，加強民眾宣導發現疑似紅火蟻窩時不得擾動，提供通報流程並持續監測投藥，以避免入侵範圍持續擴大。
- (3) 工程植栽規劃以百慕達草與假儉草為主，現地另有較多大花咸豐草、紅花野牽牛、濱豇豆之族群、偶見野棉花、平原菟絲子與甜根子草。整體而言植生狀況與固沙功能穩定，地表覆蓋度高。但大花咸豐草與紅花野牽牛等外來物種覆蓋度亦高，需留意未來植被演替狀況，於適當時間點啟動移除或整理工作。
- (4) 現地流浪犬隻族群數量多，對於利用高位沙灘、防風林與溼地的野生動物與鳥類有負面影響，建議成立跨局處平台以強化流浪犬隻捕捉、回置與管理的因應對策。
- (5) 海濱因強風、開闢等因素而環境變化劇烈，較不易於植栽存活，尤其是人工溼地周邊的原生植物種植區域，雖目前植栽狀況均無異常，未來建議仍須持續監測與維護。
