「全國水環境改善計畫」

【新竹左岸濱水廊道景觀營造計畫委託規劃設計(含監造)開口技術服務】

生態保育措施計畫書

執行機關：新竹市環保局

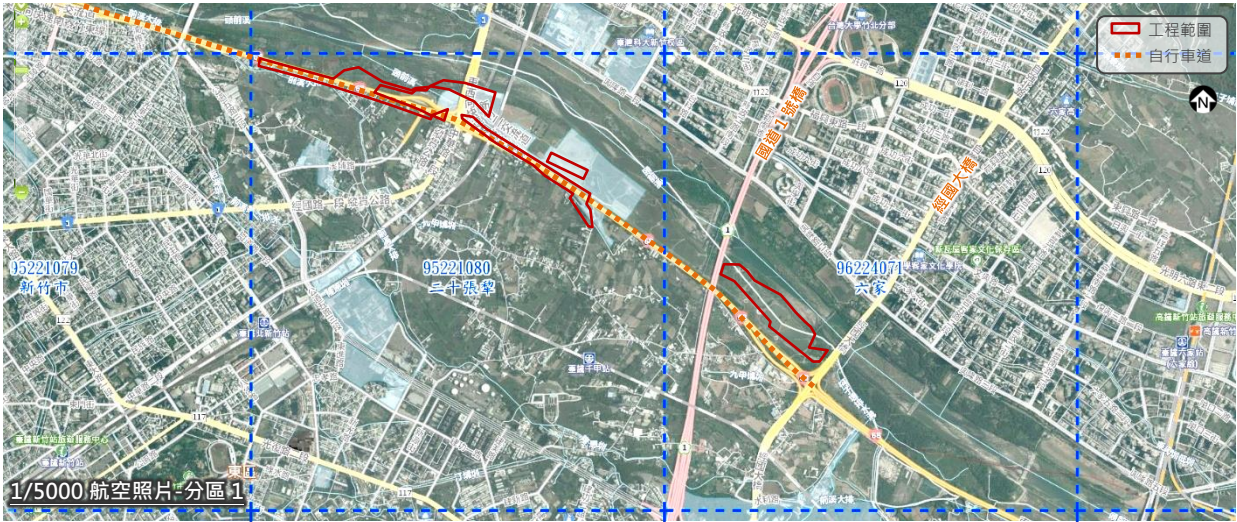
圖 1 工程計畫範圍圖(1/5000 航照圖)

本計畫位於新竹市頭前溪左岸，範圍東以千甲空氣品質淨化區為起點，西以舊港大橋及其下之舊港草原為迄點，其間包含千甲空氣品質淨化區、柯子湖人工濕地、水源草原、新竹左岸運動公園(棒球場、壘球場、木球場、滑板場、狗狗公園、多功能草坪)、前溪草原、溪埔子人工濕地、飛行草原至舊港草原等。

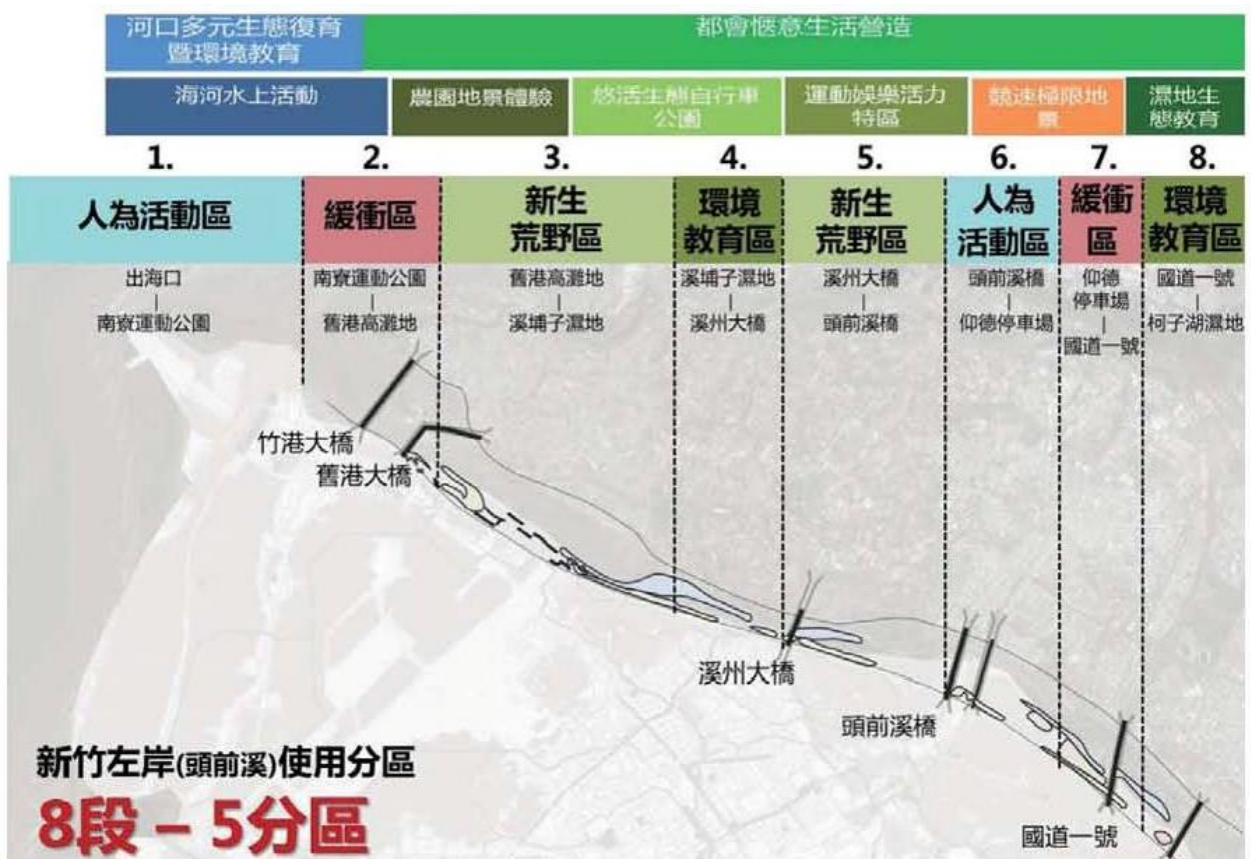
新竹左岸總體規畫包含 **8段5大使用分區**，用以界定自然生態區域及人為活動區域，並以**收斂、控制人為活動區域範圍為核心概念**，期許將**更多水岸空間留給自然生態**，各分區之使用及定位詳下圖：

- 人為活動區：主要為南寮運動公園及頭前運動公園。
- 環境教育區：主要包含溪埔子溼地、柯子湖溼地及千甲里空氣品質淨化區。
- 農田生態區：自溪埔子溼地以西至舊港大橋間之現有農田區。
- 草原生態區：主要由頭前大橋至溪州大橋包含農田及前溪草原。
- 緩衝區：主要為人為活動及農田生態區或環境教育區間之緩衝綠地，包含舊港草原及水源草原之自然高草區。

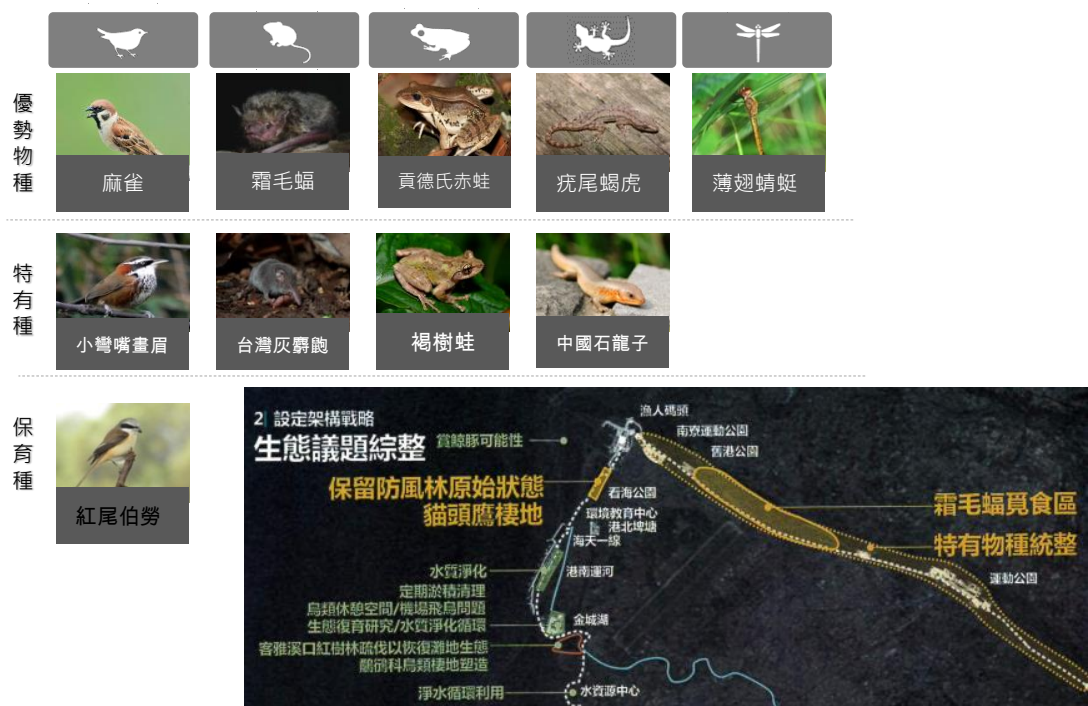
圖 4 動物資源分析圖

基地範圍棲地類型有水圳、水塘、草澤、高低草地等，具多樣性的生態環境。除濱水棲地，新設的溪埔仔人工濕地及柯子湖人工濕地已建置完成，可以串成頭前溪河段及區內渠道的縱向生態廊道，藉由緊密相連之濱水帶，成為互為緩衝的重要棲息空間。但目前因人為活動範圍遍佈頭前溪左岸，對現地動物棲息或覓食等干擾較大，故目前常觀察動物形式多類同一般市區所見，如麻雀、疣尾蝮虎等，其餘具調查價植物種多為零星發現，較難有完整系統性的觀察。

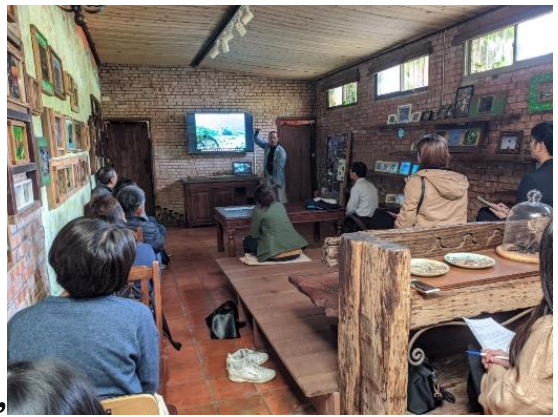
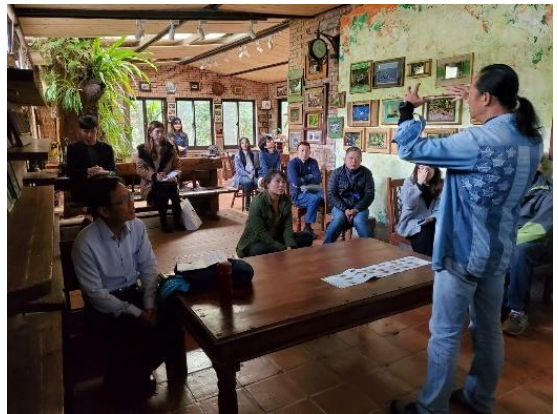
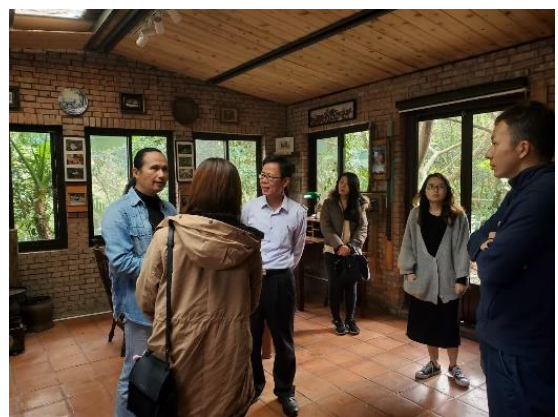
109.01.22 現地生態會勘辦理情形

(4) 自行車道側路燈應加罩及調整光照角度，兼顧民眾使用安全與生態保護；快速道路路燈之干擾，應於必要處種植喬木，以降地光照強度。

(5) 現有工區多在已開發區域及自行車道兩側，故於生態保全對象上，建議以現有成群喬木維保全對象即可。
